1. Obiekt

BASZTA PANIENSKA /ob.BASZTA SIEDMIU PŁASZCZY /

2. Czas powstania

S Z C Z E C I N

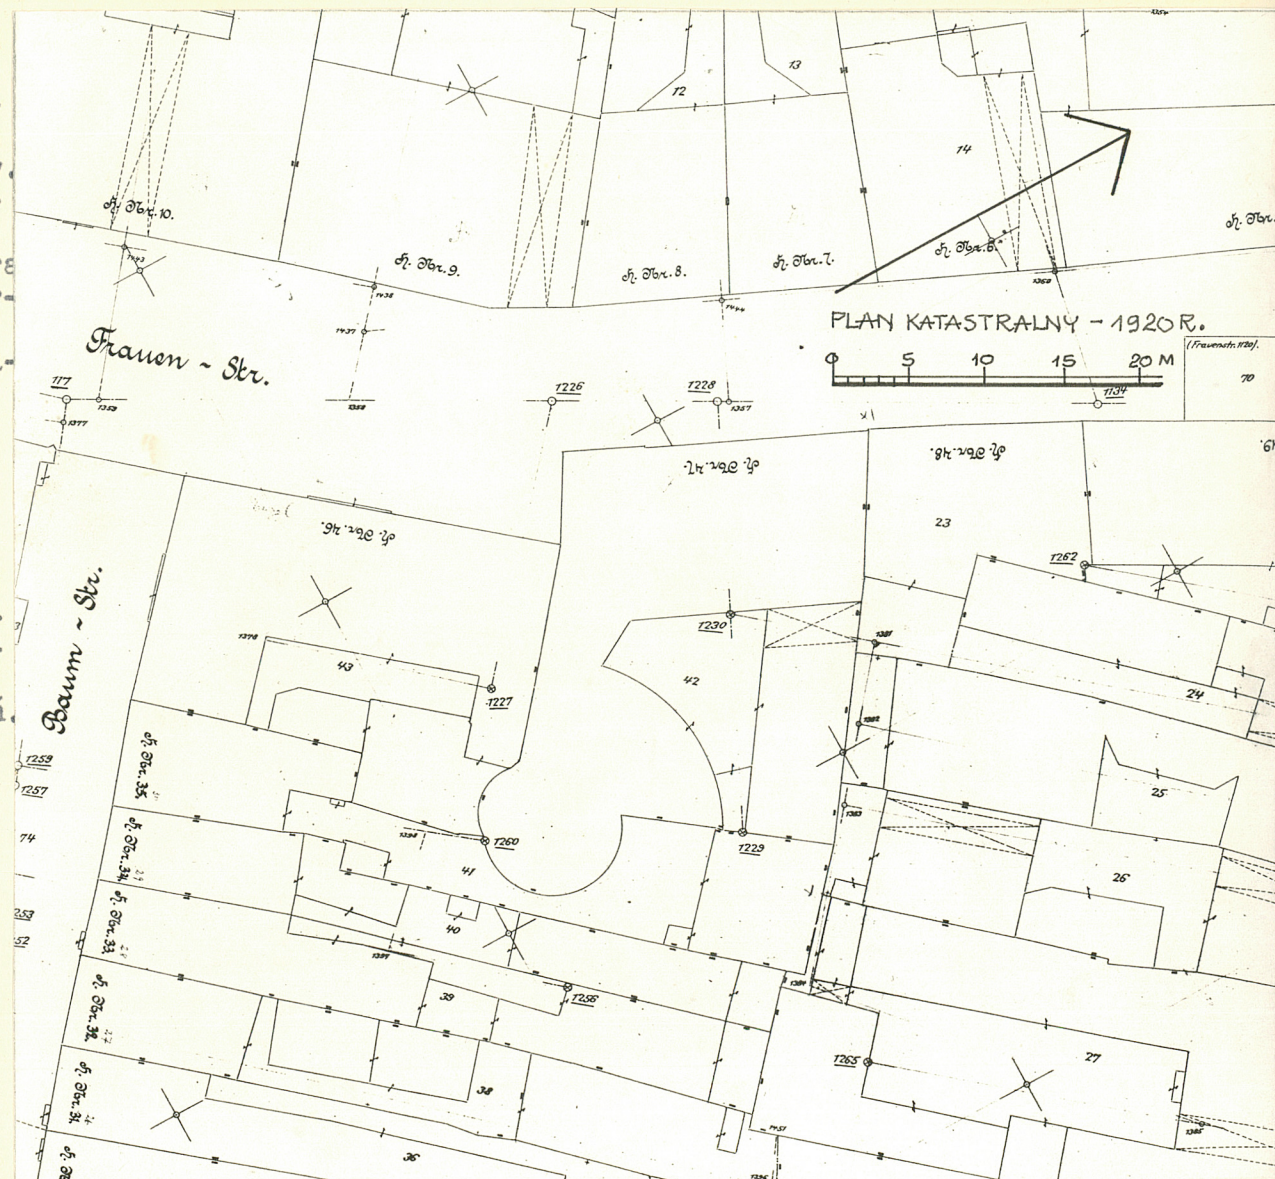
1. Miejscowość SZCZECIN	2. Obiekt (nazwa jak w karcie) BASZTA PANIENSKA	3. Zawartość wkładki (nazwa obiektu lub materiału uzupełniającego) c.d. pozycji 12 Plan katastralny z 1920 r., sytuacja - na odwrocie
----------------------------	--	---

adaptowana na pomieszczenia gospodarcze /lodownia, potem stajnia /.Według przekazów ikonograficznych stwierdzić można, że w początku XIX w. nie istniała już część wieńcząca, ale zachowany był krenelaż /wg. akwareli Jean Morino /.W drugiej połowie XIXw. krenelaż już nie istniał, natomiast na części cylindrycznej nadbudowana była bryła ośmioboczna o wysokości dwóch kondygnacji /wg. sztychu v.Eltznera - ok.1850 r. oraz ryciny z 1899r. z " Album Pommer-scher Bau und Kunst - Denkmaler "/.Zabudowa tego kwartału została zniszczona w czasie II wojny światowej.Ocalała część cylindryczna Baszty.Resztki ruin wokół Baszty rozebrano w 1956r. i wtedy nastąpiło niezamierzone odsłonięcie tego zabytku. W latach sześćdziesiątych opracowano dokumentację techniczną projektu odbudowy.W latach siedemdziesiątych przystąpiono do prac budowlanych. Odbudowa Baszty Panieńskiej polegała na częściowej rekonstrukcji uszkodzonych elementów średniowiecznego korpusu oraz nadbudowie części wieńczącej utworzonej w oparciu o sztychy przedstawiające widoki miasta w różnych okresach istnienia obwarowań. Baszta miała pomieścić punkt informacyjny PTTK. Po krótkim okresie wykorzystania użytkownik wycofał się i Baszta jest dotychczas nie użytkowana.
