1. Obiekt

RELIKTY MUROW I BASZTY OBRONNEJ "WITTKOP"

2. Czas powstania  
1 poł XIV w.

3. Miejscowość  
SZCZECIN

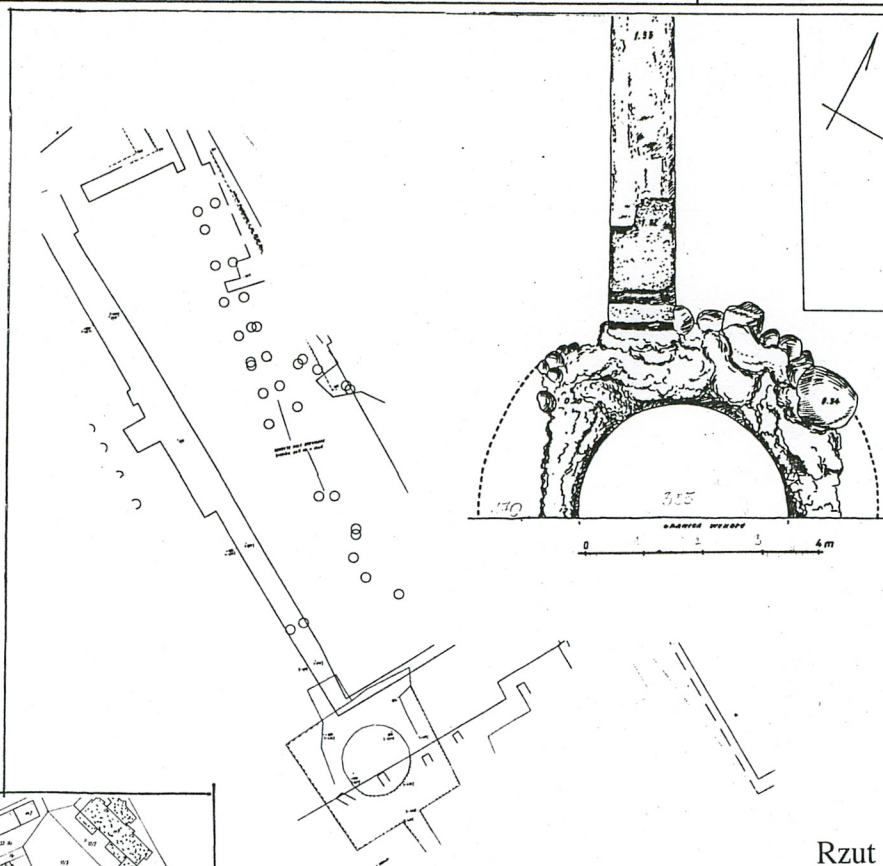
Rzut

Fundamenty baszty kamienne, posadowione 0,00/0,30 npm. Na fundamentach kamiennych wznoszą się mury z kamieni i cegły o grubości 1,5 m i wysokości 2,50 m. Cegły o wymiarach 9,5 x 13,5 x 27,5 w wątku gotyckim na zaprawie drobnziarnistej. Lico zewnętrzne kamiennie ceglane, lico wewnętrzne wyłącznie ceglane. Posadzka baszty ułożona jest z otoczaków granitowych.

Rzut. Baszta założona jest na planie koła o średnicy 6,5 m. Średnica wewnętrzna wynosi 3,5 m. Mur przylega do baszty od strony północno zachodniej.

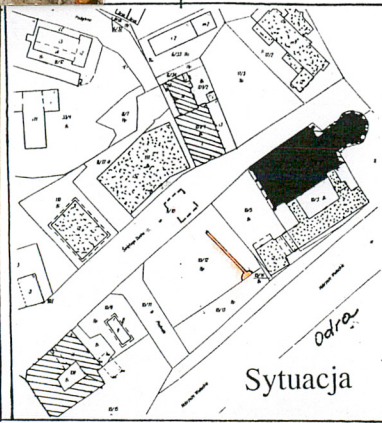
Sytuacja

Sytuacja. Relikty muru obronnego i baszty usytuowane są na terenie Starego Miasta w pobliżu Odry, po zachodniej stronie kościoła św. Jana Ewangelisty, w kwartale zabudowy pomiędzy ulicą Klasztorną, św. Ducha i ul. Podwale. Relikty oddalone są około 40 m w lini prostej na południe od ulicy św. Ducha, gdzie wznosiła się Brama św. Ducha i 40 m na zachód od zespołu zabudowań przy kościele św. Jana.

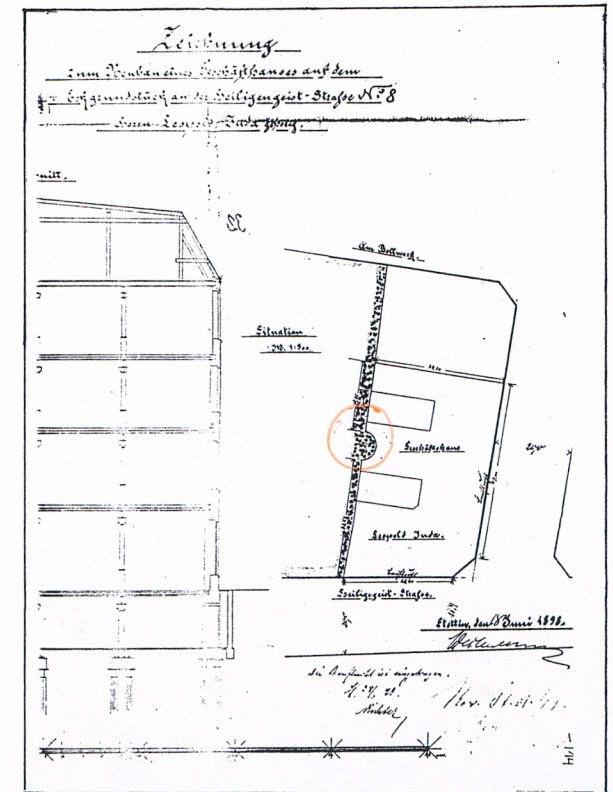
Projekt budynku przy ul. św.Ducha z 1898 r.  
oparty na średniowiecznym murze z basztą Wittkop.

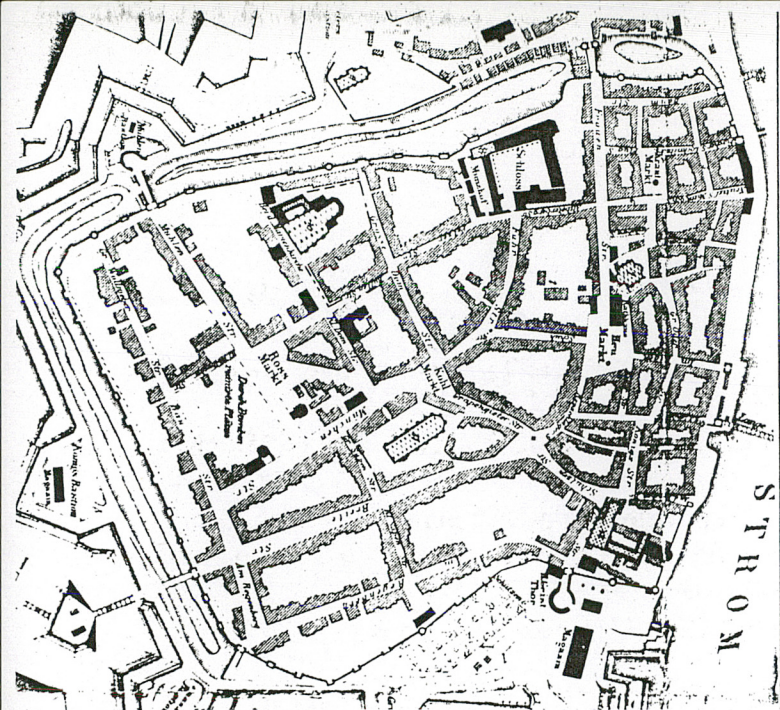
Plan miasta z zaznaczonym przebiegiem murów z 1721 r.

Z analizy widoków i planu wynika, że pod koniec średniowiecza mur obronny otaczał miasto prawie na całym obwodzie za wyjątkiem niewielkiego odcinka od strony Odry, przy klasztorze franciszkanów, na długości od zachodniego narożnika kościoła do Mostu Długiego. Mury o wysokości 7-8 metrów, zakończone były krenelażem. Posadowione były na ławach i fundamentach kamiennych, a zbudowane były z kamieni granitowych i z cegły w wiązaniu wendyjskim i gotyckim. W murze usytuowane były cztery bramy: Brama Młyńska, Brama Panieńska, Brama św. Ducha i Brama Passawska.

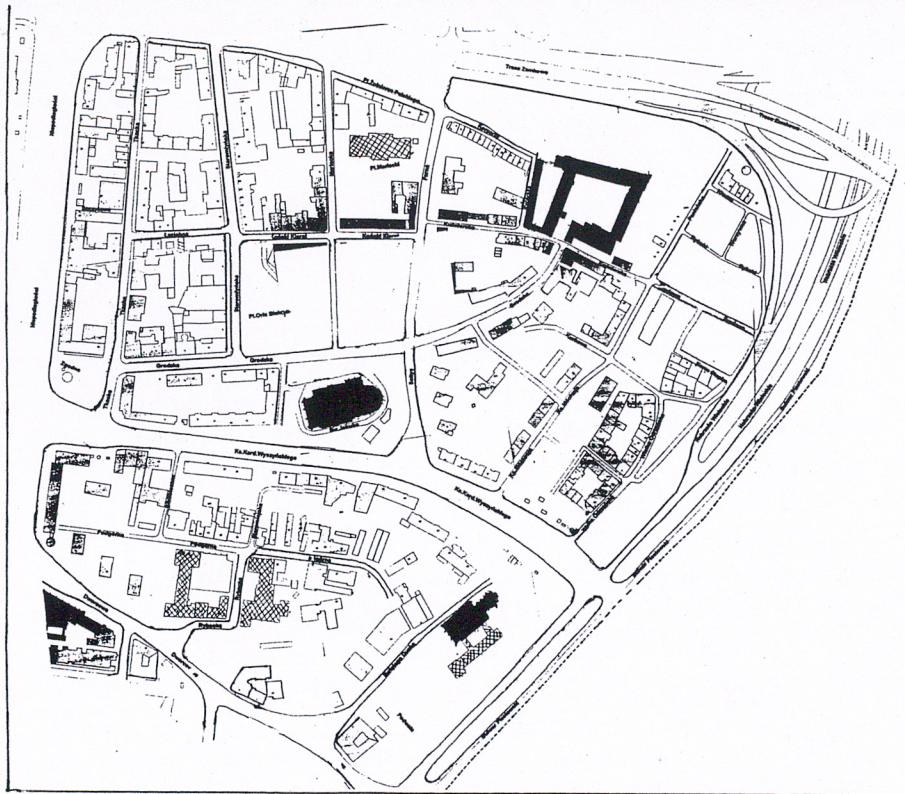
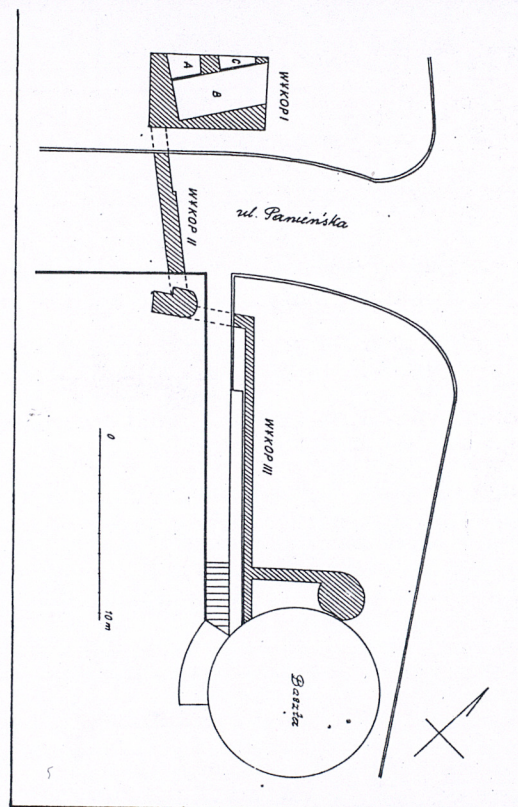
Rzut Baszty Siedmiu Płaszczy oraz fragmenty  
Bramy Panieńskiej.

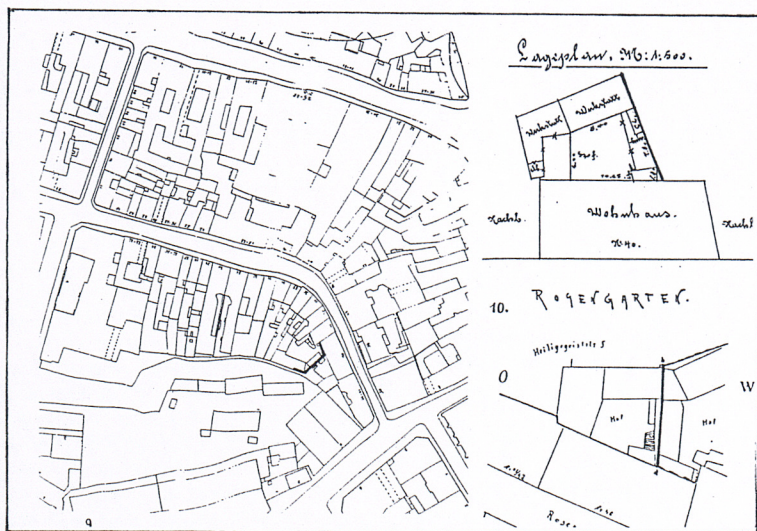
Miejsce usytuowania gotyckiego muru oporowego przy ulicy Podgórnej.

Z okresu średniowiecza przetrwał jeszcze jeden fragment kamiennego muru, lecz nie obronny tylko muru oporowego, wzniesionego u podnóża skarpy przy ulicy Podgórnej. Mur zbudowano w celu umocnienia skarpy, tak aby ziemia nie obsuwała się na stojące w pobliżu mury obronne ( mur posiada opracowanie w formie karty ewidencyjnej autorstwa M.Słomińskiego z 2000 r.).
