1. Obiekt

MUR OBRONNY

I poł. XIV w.

SZCZECIN – DĄBIE

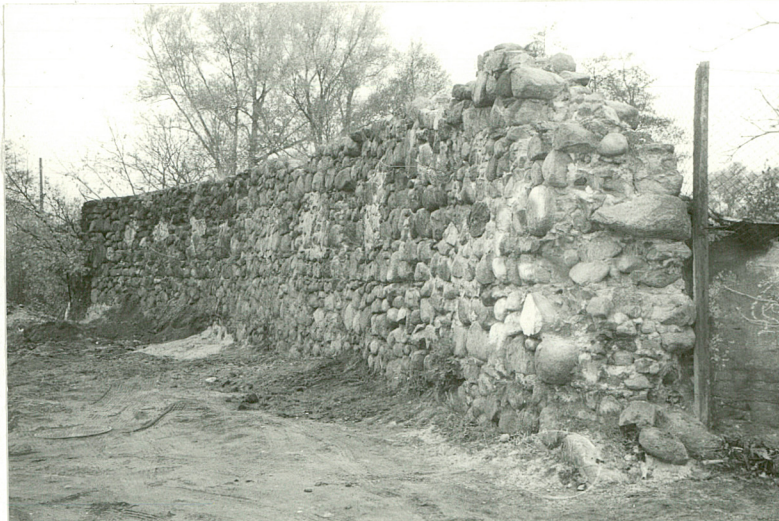
1. Plan orientacyjny
2. Widok muru od strony pn-wschodniej
3. Plan sytuacyjny z naniesionym przebiegiem muru

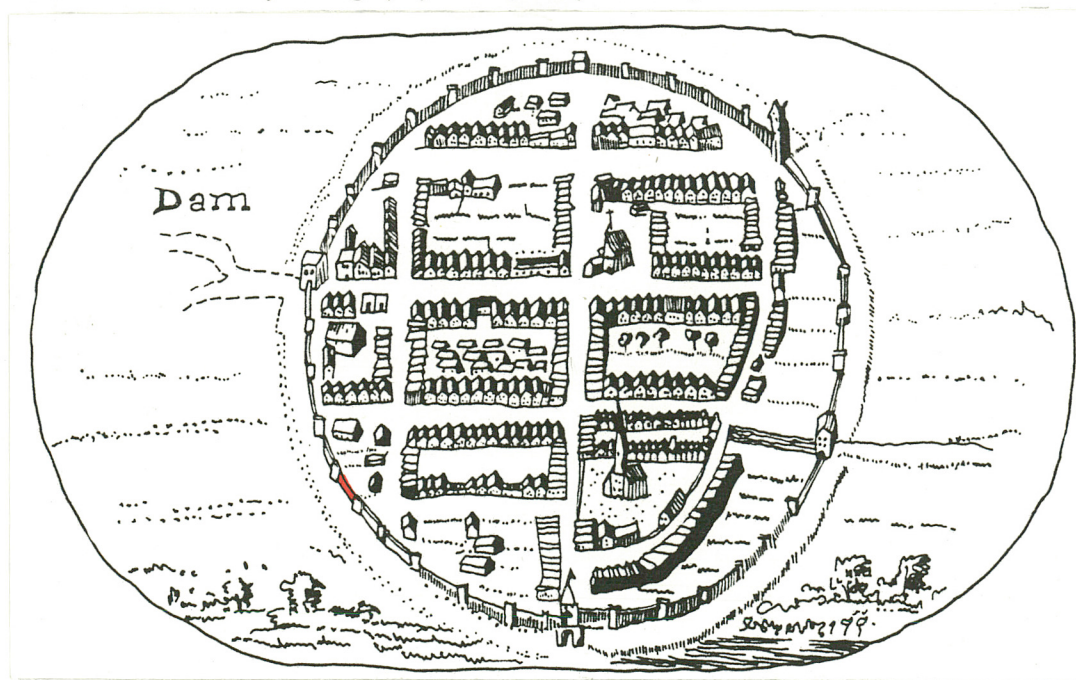
4. Średniowieczne mury obronne Dąbia na widoku miasta autorstwa E. Lubinusa, 1618 r. Przerys współczesny wg A. Biranowskiej-Kurtz
5. Dąbie w wieńcu średniowiecznych murów miejskich i fortyfikacji nowożytnych Plan M. Meriana, 1645 r. Zaznaczono zachowany fragment murów przy ul. Cichej

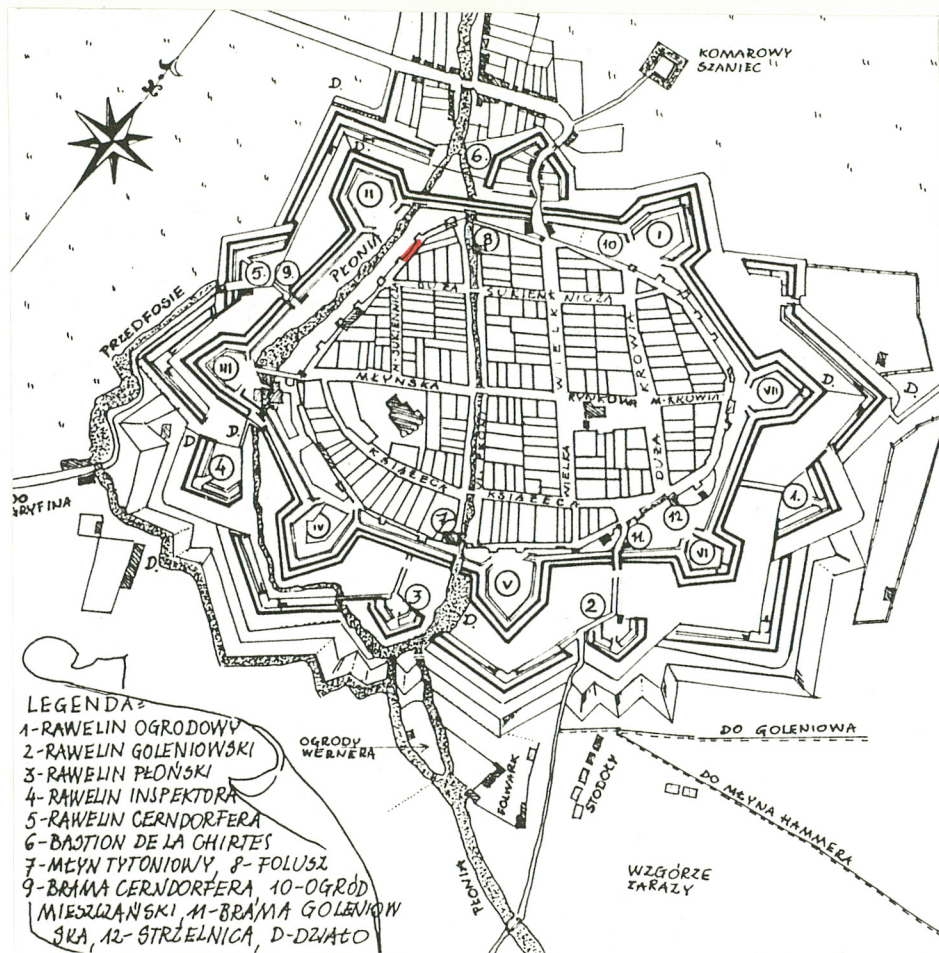
6. Dąbie w wieńcu fortyfikacji średniowiecznych i nowożytnych
Plan miasta z 1786 r., przerys współczesny wg A. Biranowskiej-Kurtz.
Zaznaczono zachowany fragment murów przy ul. Cichej
Współczesne fotografie muru przy ul. Cichej, widoki od strony:
- 7. południowo-wschodniej (wewnętrznej)
 - 8. północno-wschodniej (wewnętrznej)
 - 9. południowo-zachodniej (zewewnętrznej)

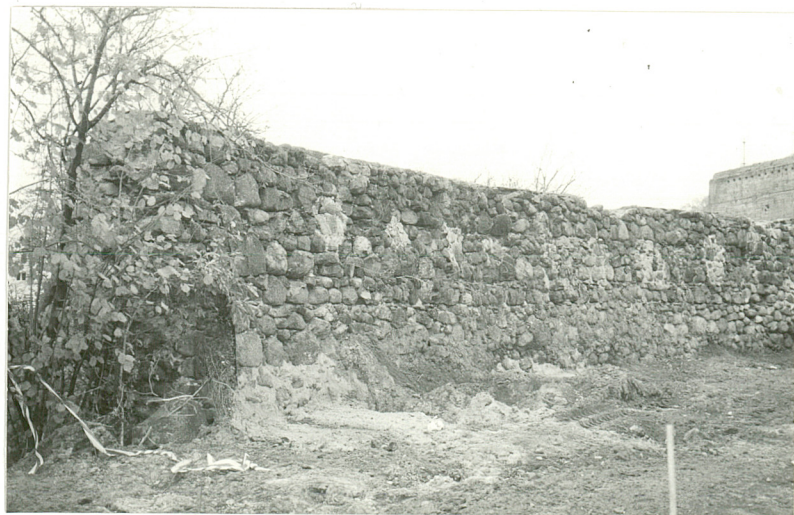
7.

Zachowany do dziś fragment muru o grubości wynoszącej u podstawy 1,15 – 1,20 m i wysokości 4,0 – 4,5 m ma długość ok. 22,50 m i biegnie łagodnym łukiem wzdłuż ulicy. W odległości ok. 5 m na północ od głównej części widoczny jest inny relikw tej samej budowli, mający dziś kształt słupa. Ponieważ z opisu wykonanego w 1960 r. wynika, że zachowany wówczas mur mierzył 26 m długości i wyposażony był w otwartą basztę o szerokości ok. 5,8 m, można przypuszczać, że słup ów jest pozostałością narożnika pomiędzy nie istniejącą już dziś basztą a właściwym murem. Ten ostatni wzniesiony został z nieobrobionych głazów granitowych (otoczaków) układanych na zaprawie wapiennej w niezbyt regularnych warstwach. Do wyrównywania warstw stosowano cegłę gotycką, gruz ceglany oraz okrzeski kamienne. Miąższ muru wypełnia głównie gruz kamienny spojony zaprawą. W licu widoczne są ślady napraw i uzupełnień, w tym cegłą nowożytną. Górą korona muru jest (nie licząc kilku znaczniejszych ubytków) dość wyrównana. Z obu końców – zwłaszcza od strony północnej – mur ulega dalszej destrukcji odsłaniając konstrukcję swego wnętrza.

4. Kubatura	15. Powierzchnia użytkowa	16. Przeznaczenie pierwotne Miejski mur obronny	17. Użytkowanie obecne Obiekt nie użytkowany
<p>18. Prace budowlane i konserwatorskie, ich przebieg i dokumentacja (po 1945 r.)</p> <p>– Po 1945 r. nie prowadzono remontów ani prac zabezpieczających przy murze.</p>		<p>18. Stan zachowania (fundamenty, ściany zewnętrzne, ściany wewnętrzne, sklepienia, stropy, i t. d.)</p> <p>Na obu końcach, zwłaszcza północnym – mur wali się na skutek braku zabezpieczenia przed czynnikami atmosferycznymi. Spoiny w licu z obu stron silnie wypłukane, w koronie muru widoczne ubytki, zaprawa spajająca górne warstwy kamieni – zwietrzała. Otoczenie, zwłaszcza od zewnętrznej (zachodniej) strony nieuporządkowane, teren bezpośrednio przy murze porastają tu liczne samosiewy.</p>	
<p>19. Najpilniejsze postulaty konserwatorskie</p> <p>W celu dalszego zachowania obiektu należy przeprowadzić jego konserwację, a przynajmniej zabezpieczyć przed dalszą destrukcją. Na obu końcach należy uzupełnić ubytki w miąższu muru tak, aby powstrzymać jego dalsze walenie się. Uzupełnić kamieniami (otoczakami granitowymi) ubytki w licu i koronie, spoiny wypełnić zaprawą wapienną, koronę zwieńczyć czapą wykonaną z zaprawy. Uporządkować otoczenie, zwłaszcza od strony zachodniej, gdzie usunąć należy zbędną roślinność dochodzącą do budowli oraz rozebrać przylegającą do muru budę. Od strony wschodniej konieczna jest budowa nowej nawierzchni ulicy z chodnikiem również od strony muru.</p>
