WIEŻA WIDOKOWA QUISTORPA  
OB. RUINA

1900–1904

SZCZECIN

11. Zdjęcia, rzut, przekrój, sytuacja, orientacja

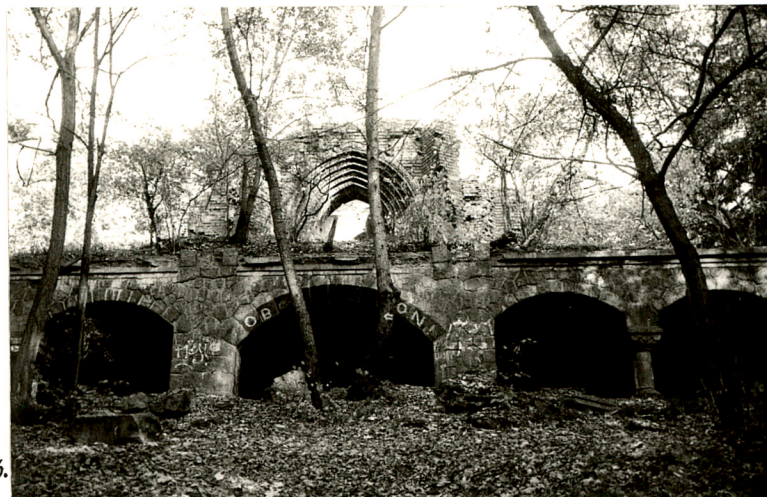
**Elewacje** przyziemia zachowane w dość dobrym stanie, do wysokości ok. 1 m zasypane ziemią. Przeprute szerokimi, odcinkowo sklepionymi otworami arkad wspartych na ciężkich kolumnach o zróżnicowanych w formie (zdobionych plecionką i innymi ornamentami) neoromańskich kapitelach. Fasada ściśle symetryczna, o pięciu otworach, z których najszerzy, środkowy mieścił główne wejście do przyziemia. Łuk zamykający wejście – wsparty na dwóch masywnych filarach, ościeża rozglifione. Po obu bokach

1. Plan sytuacyjny
2. Rzut przyziemia – skala 1:400
3. Widok ruiny od strony południowej
4. Plan orientacyjny

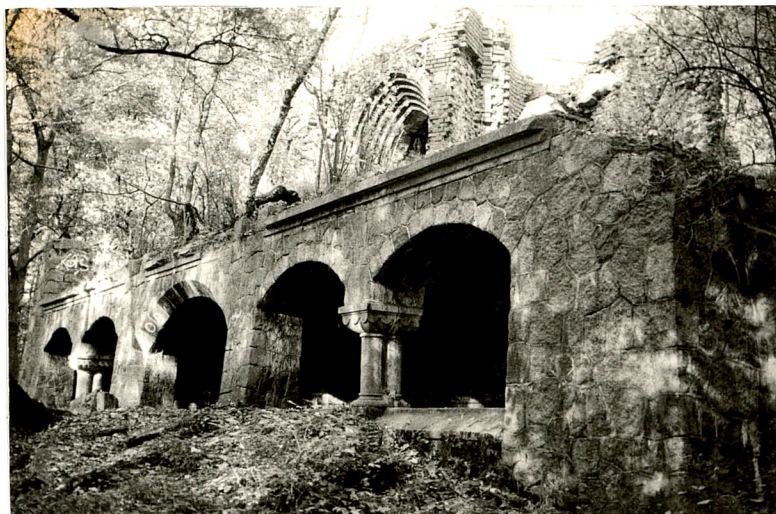
- 10. Widok ruiny od strony pd-wschodniej
- 11. Widok od strony pn-wschodniej
- 12. Portal w południowej elewacji  
górnego piętra wieży
- 13. Widok od strony pn-zachodniej
- 14. Górna kondygnacja wieży,  
widok od strony pd-wschodniej

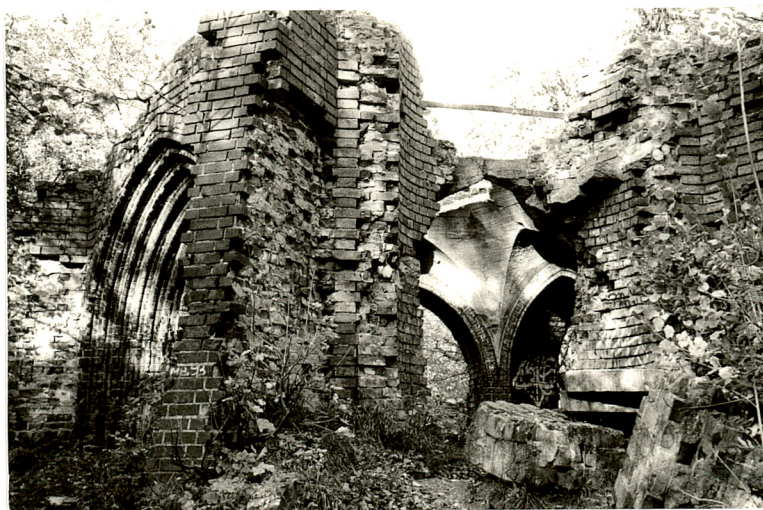
14.

**Bryła.** Z dawnej wielokondygnacyjnej budowli (patrz – historia) zachowane jedynie dwie kondygnacje – szerokie, dość rozległe przyziemie z tarasem na dachu i usytuowana na tym tarasie dolna kondygnacja trzonu. W narożnikach tarasu fragmentarycznie zachowane narożne filary (z których dwa – od frontu służyły niegdyś jako cokoły do ustawienia rzeźb). Podpiwniczenia brak.

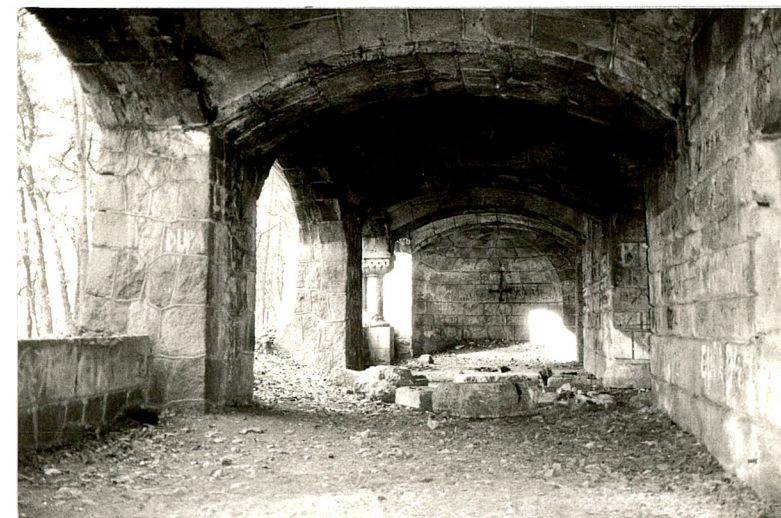
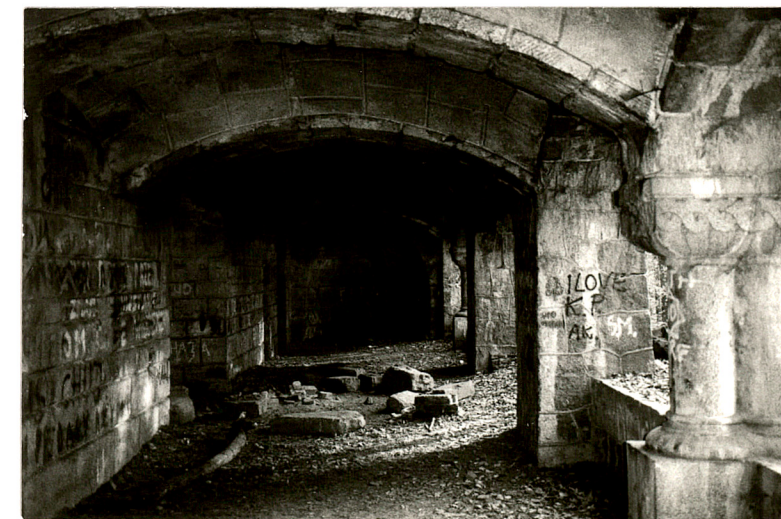
**Wnętrze.** W kondygnacji przyziemia sklepione wnętrze obejścia otwiera się szerokimi arkadami na zewnątrz. Otwory te umożliwiały bezpośredni kontakt wzrokowy z najbliższym otoczeniem budowli. Reprezentacyjny charakter miała hala wejściowa usytuowana na osi prowadzących po stoku wzgórza schodów. W konchowo sklepionej niszy na wprost głównego wejścia ustawione było zapewne popiersie Johanna Quistorpa. Podobne wnęki tworzą zamknięcie hali na obu końcach jej wydłużonego wnętrza, a także zamykają dwuboczne segmenty ganku po północnej stronie hali. Pozostałe części obejścia oddzielone od siebie nawzajem półkoliście sklepionymi łukami. Z obejścia dostępne centralne sześcioboczne pomieszczenie wieży całkowicie pozbawione oświetlenia. Jak wynika z projektu – ganki obejścia przeznaczone miały być do urządzania wystaw, a pomieszczenie po północno-wschodniej stronie hali wejściowej przeznaczono dla dozorczy obiektu. To w sklepionym obejściu przyziemia mieściła się zapewne letnia kawiarnia. Na poziomie tarasu położone było tylko jedno sześcioboczne nakryte kopułą pomieszczenie – być może właśnie w nim oglądano plastyczną mapę terenu.

15. Wnętrze pomieszczenia w górnej kondygnacji wieży  
 16. Kolumny arkad elewacji południowej dolnej kondygnacji  
 17, 18. Wnętrze hali po południowej stronie dolnej kondygnacji wieży

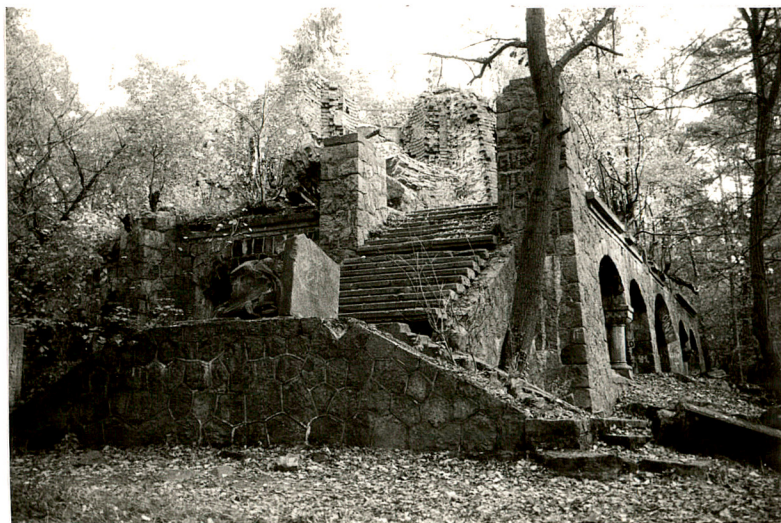
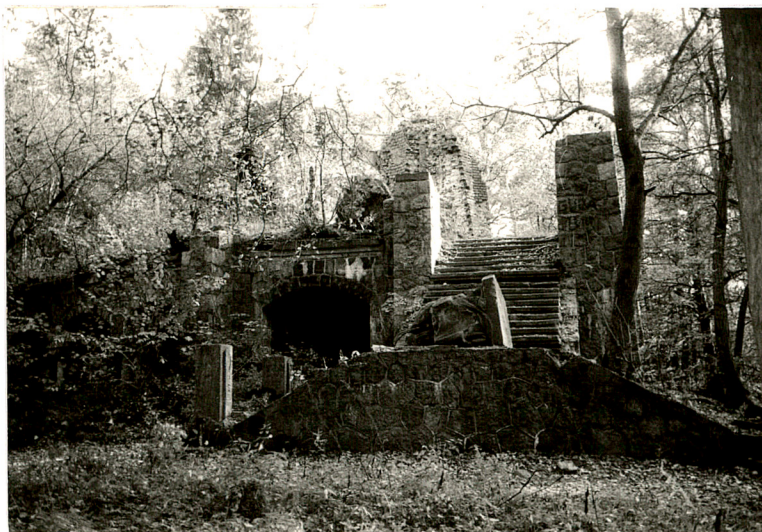
**Wyposażenie.** Na podejście zewnętrznych schodów od strony zachodniej leży kamienny posąg, zwalony z filaru w południowo-zachodnim narożniku tarasu. Na skutek znacznych uszkodzeń oraz leżącej pozycji rzeźby – identyfikacja tematu przedstawienia jest utrudniona.

19,20. Widok od strony pd-zachodniej na zachodnie ramię schodów z leżącą rzeźbą  
21. Wnętrze obejścia dolnej kondygnacji wieży w części północno-zachodniej  
22. Rzeźba leżąca na schodach  
23. Bunkier po pn-zachodniej stronie wieży

(np. z powrotem na narożnym filarze). Otoczenie wieży uporządkować – usunąć zwały ziemi i gruzu oraz liczne samosiewy, wytyczyć alejki wokół budowli, oczyścić z ziemi i naprawić schody prowadzące na wzgórze. W wypadku nie znalezienia użytkownika dla obiektu, ze względu na odbywające się tu spotkania satanistów, konieczny jest dozór policyjny nad ruiną i jej otoczeniem.

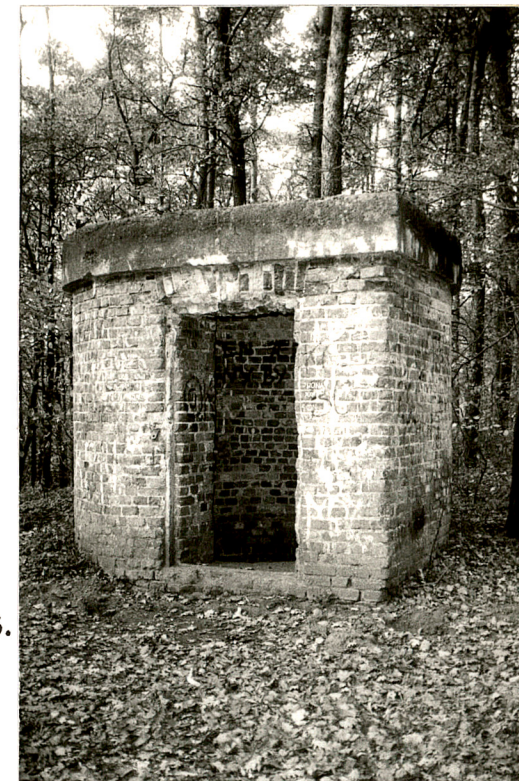
23.

**Sytuacja.** Wieża położona jest w Lesie Arkońskim, na północno-zachodnich obrzeżach Szczecina, pomiędzy dzielnicami Niemierzyn i Osów. Zajmuje szczyt wzniesienia zwanego Wzgórzem Arkony. Dojście do budowli prowadzi od strony ul. Arkońskiej alejką parkową i kamiennymi, dziś już częściowo zniszczonymi i zasypnymi ziemią schodami wychodzącymi wprost na zwróconą w stronę południową fasadę. Platforma wokół wieży porośnięta jest samosiewami drzew i krzewów, dalszy malowniczo pofałdowany teren porastają drzewa różnych liściastych gatunków. Po północno-zachodniej stronie wieży położona jest wybudowana z cegły i betonu strzelnica bunkra z okresu II wojny światowej.
