BUDYNEK GOSPODARCZY (KUCHNIA-STOŁÓWKA) Nr 24

W ZESPOLU KOSZAR GRENADIERÓW

ok. 1890 r.

S Z C Z E C I N

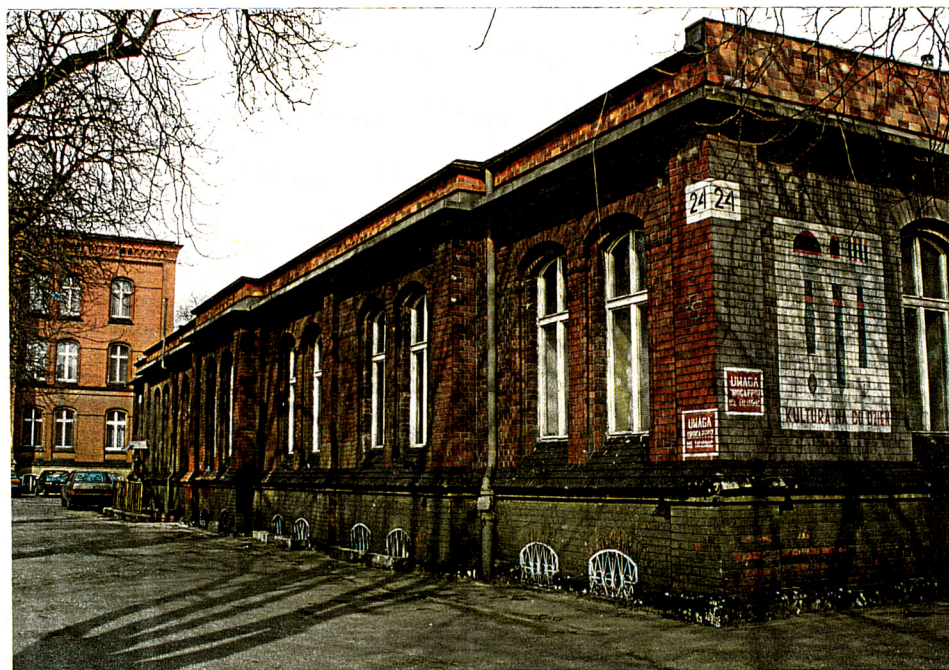
Elewacje ścian długich lustrzanie symetryczne, z dwoma (zestopniowanymi) ryzalitami, opięte lizenami (co dwie osie); ściana południowa 14-osiowa, północna – 13-osiowa. Elewacje ścian szczytowych o zróżnicowanej kompozycji: zachodnia 4-osiowa (w tym jedna blenda), lustrznie symetryczna, opięta lizenami; wschodnia – formalnie 5-osiowa, symetryczna, o blisko zgrupowanych osiach.

1. widok ogólny od pól.-zachodu
2. elewacja południowa
3. elewacja północna
4. elewacja szczytowa wschodnia
5. elewacja szczytowa zachodnia
6. trzyosiowy ryzalit środkowy w elewacji północnej
7. okna w elewacji południowej
8. wnętrze głównej sali (d. stołówka)
9. wnętrze piwnicy z kolebkowymi sklepieniami

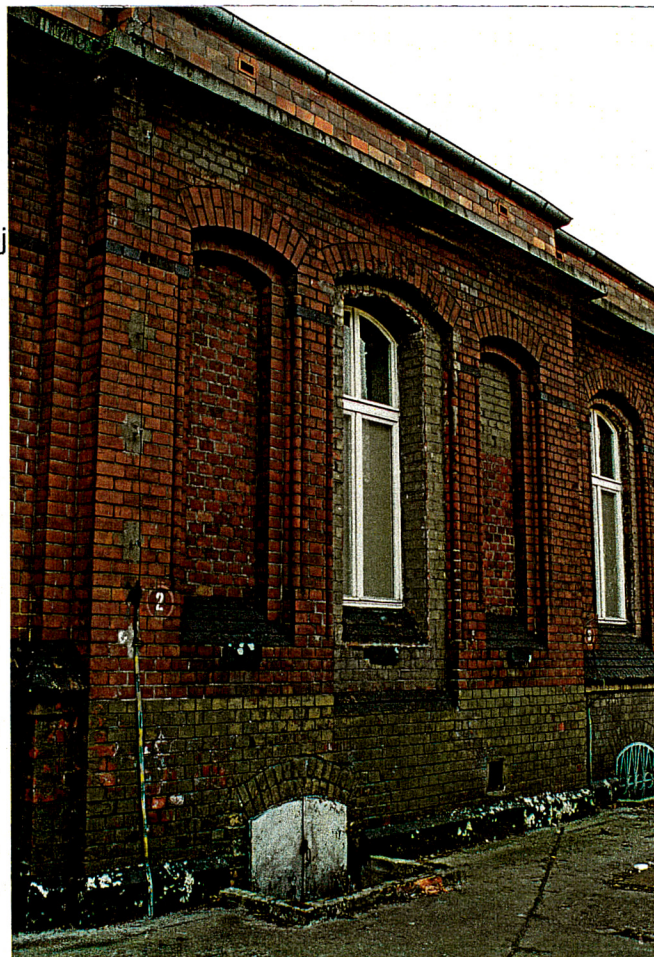
6.

Stołarka okienna: wtórna, ale osadzona w pierwotnych otworach, przy nawiązaniu do historycznych form. Dominują okna drewniane (fot. 6-7), krosnowe (pojedyncze), 4-skrzydłowe, dzielone ślimieniem, z listwami przylgowymi. W piwnicy zachowały się pierwotne okna (fot. 9) krosnowe, 2-skrzydłowe, z zewnętrznymi (metalowymi) kratami.

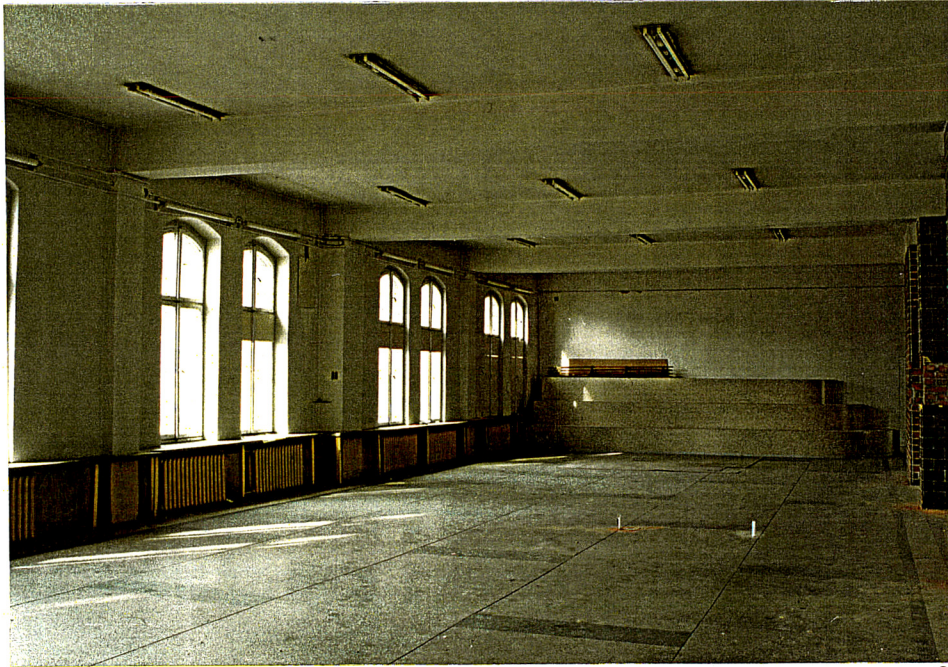
8.

Stropy: zróżnicowane (w tym wtórne). Nad parterem stropodach gęstożebrowy z płytkami korytkowymi, wsparty od wewnątrz na podciągach (fot. 8).

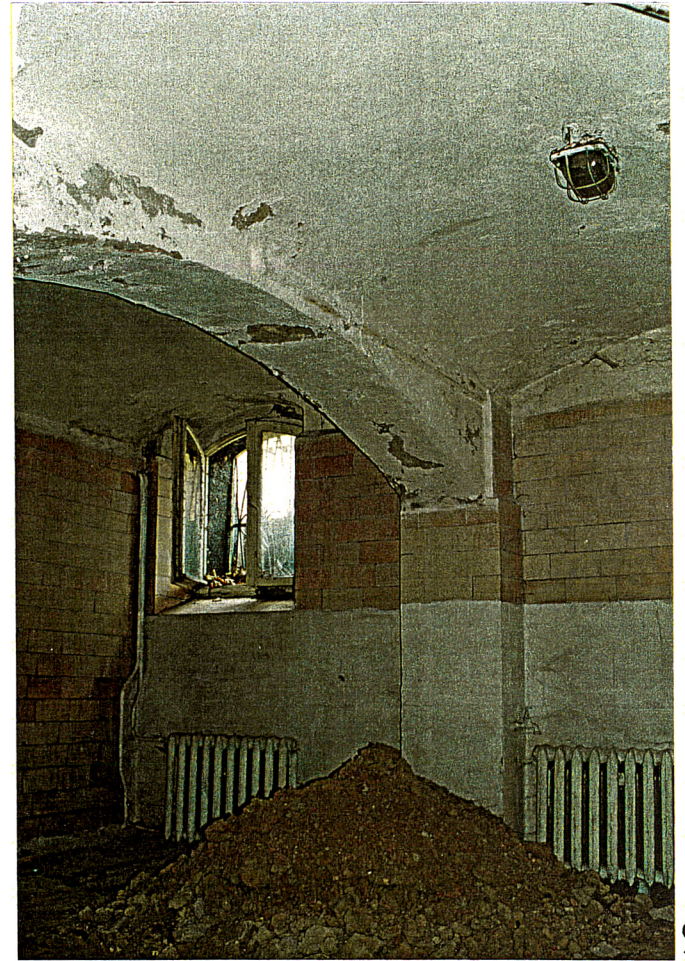
Ściany piwnicy ceglane, tynkowane i malowane, a także licowane glazurą – fot. 9.

W piwnicy (fot. 9) sklepienia ceglane, kolebkowe z gurtami; w całości tynkowane na gładko i bielone.
