A	B	C	D	E	F	G	H	I	J	K	L	Ł	M	N	O	P	R	S	T	U	V	W	X	Y	Z	Nr	10229
---	---	---	---	---	---	---	---	---	---	---	---	---	---	---	---	---	---	---	---	---	---	---	---	---	---	----	-------

1. Obiekt	WILLA	2. Czas powstania	ok. 1924 r.	3. Miejscowość	S Z C Z E C I N
-----------	-------	-------------------	-------------	----------------	-----------------

4. Adres	ul. Michała Ogińskiego 9 d. Händelstrasse 70-431 Szczecin
5. Przynależność administracyjna	województwo szczecińskie gmina Szczecin
6. Poprzednie nazwy miejscowości	Stettin
7. Przynależność administracyjna przed 1 VI 1975	województwo szczecińskie powiat Szczecin
8. Właściciel i jego adres	Miasto Szczecin
9. Użytkownik i jego adres	Przedszkole Publiczne nr 4 ul. M. Ogińskiego 9 70 - 431 Szczecin
10. Rejestr zabytków	Nr ..... data .....

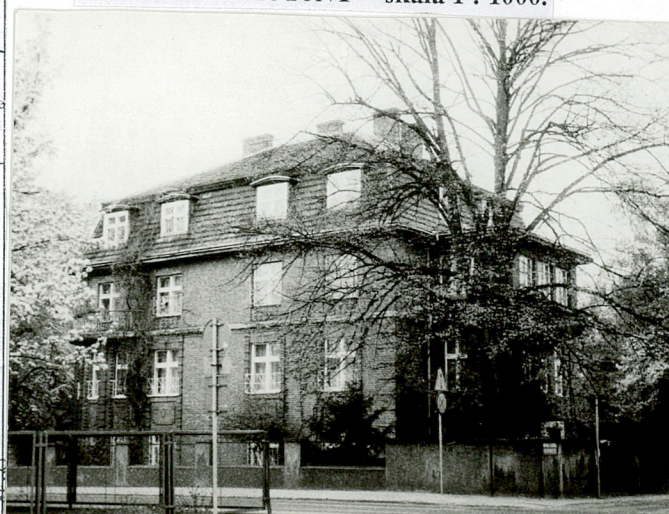
Widok od strony pln.-wsch.

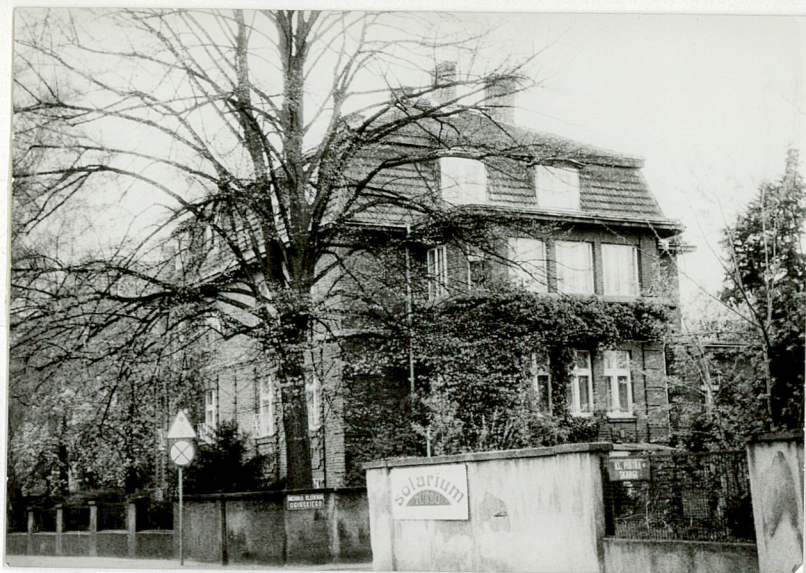
Elewacja pln. - wejściowa, symetrycznie zakomponowana, część środkowa ryzalitowana. Skrajna część elewacji (od wsch.) ślepa, część zach. 1-osiowa ( okno II piętra wtórnie przebite).

Widok od pln. - ul.Ogińskiego.

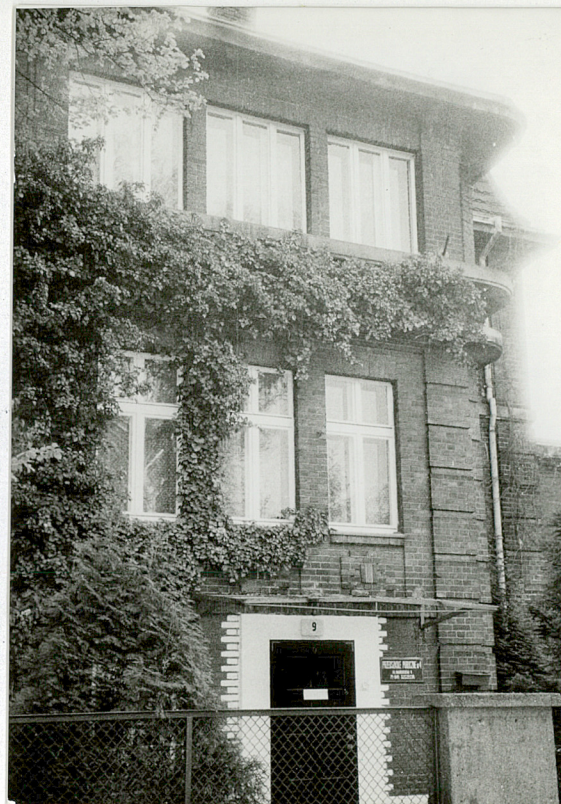
Elewacja pln. ryzalitu od poziomu drugiej kondygnacji 3-osiowa, parter 2-osiowy, wejście nieco przesunięte z osi elewacji. Ostatnia kondygnacja ryzalitu przeszklona ze wszystkich stron - od pln. trzy trójdzielne okna - od zach. i wsch. po jednym trójdzielnym, w narożnikach okna bezpodziałowe z poziomą szprosą. Zdecydowanie horyzontalne podziały tworzą silnie wysunięte i zaokrąglone na narożach gzymsy kordonowe (dwa pasy między drugą a trzecią kondygnacją) i koronujący. Narożniki wklęsłe w formie płytkich nisz. Powyżej gzymsu

Elewacja pln. - ryzalit.

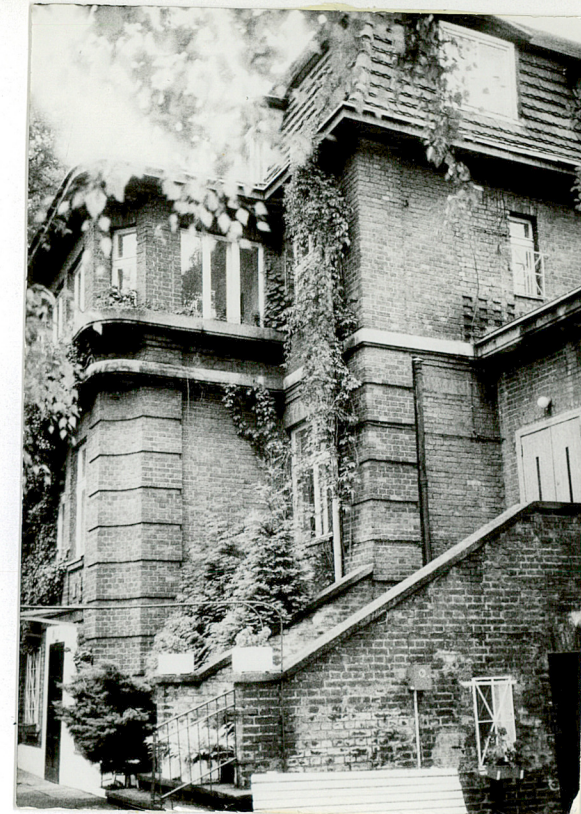
zaokrąglonych narożnikach. Naroża ryzalitu plastycznie ukształtowane, wklęsłe i przypominające płytkie niszę ujęte lizenami. Wszystkie naroża zasadniczej części budowli zaznaczone są występami w formie lizen. Natomiast narożnik pld.-wsch. został zaakcentowany 2-kondygnacyjnym półkolistym ryzalitem, zwieńczonym balkonem z metalową balustradą z prostych słupków.

Ryzalit - widok od zach.

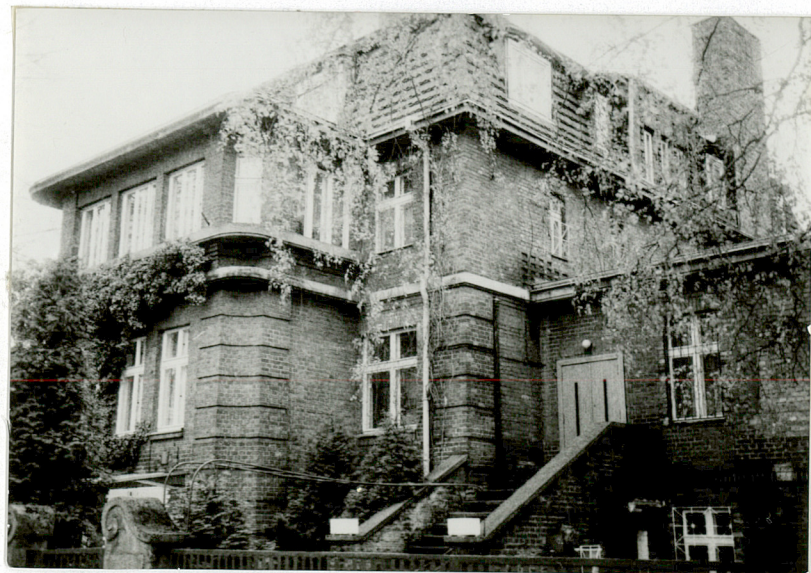
Fr. elewacji pln. i zach. - schody na werandę.

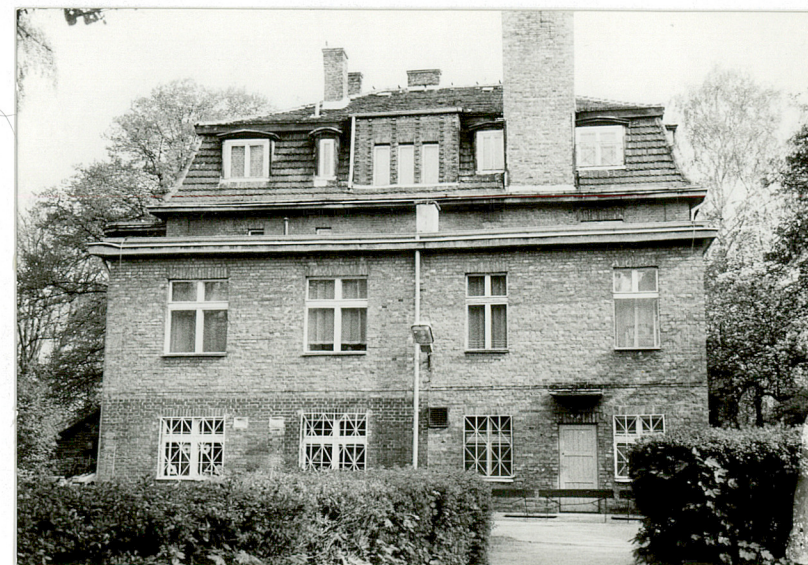
Pierwotnie zach. część budynku stanowiła niewielka, jednopiętrowa weranda z wejściem poprzedzonym wysokimi schodami (od pln.) i takimiż schodami wiodącymi z tarasu do ogrodu (od pld.). W trakcie rozbudowy taras nadbudowano o dodatkową kondygnację, a od pln. dostawiono dodatkowe pomieszczenia (zabudowując wejście na taras) tak, iż powstała zwarta dwukondygnacyjna i prostopadłościenna bryła, nakryta płaskim dachem.

Elewacja zach. - dobudówka.

<b>20. Najpilniejsze postulaty konserwatorskie</b> Należy przełożyć dachówkę na dachu oraz naprawić lub wymienić rynny i rury spustowe. Wskazane zlikwidowanie szpecącego sylwetę bryły komina kotłowni i dobudowanych partii budynku.

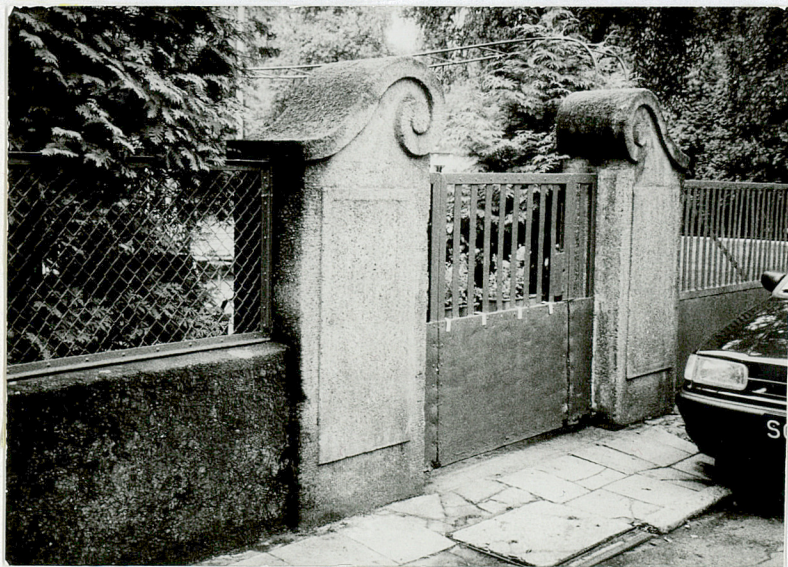
Ozdobnie opracowane filary furty.
