1. Obiekt

BUDYNEK MIESZKALNY

S Z C Z E C I N

Pl.Orła Białego 3
nr hipoteczny

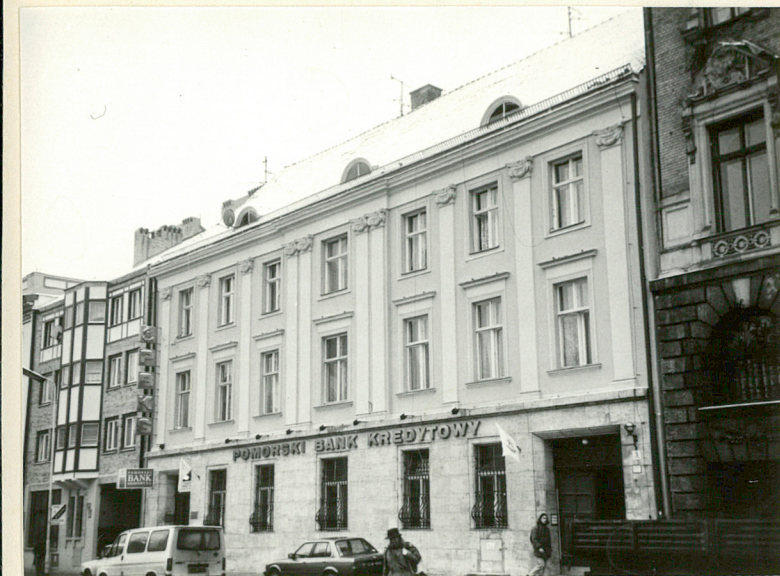
Widok budynku od strony wsch.

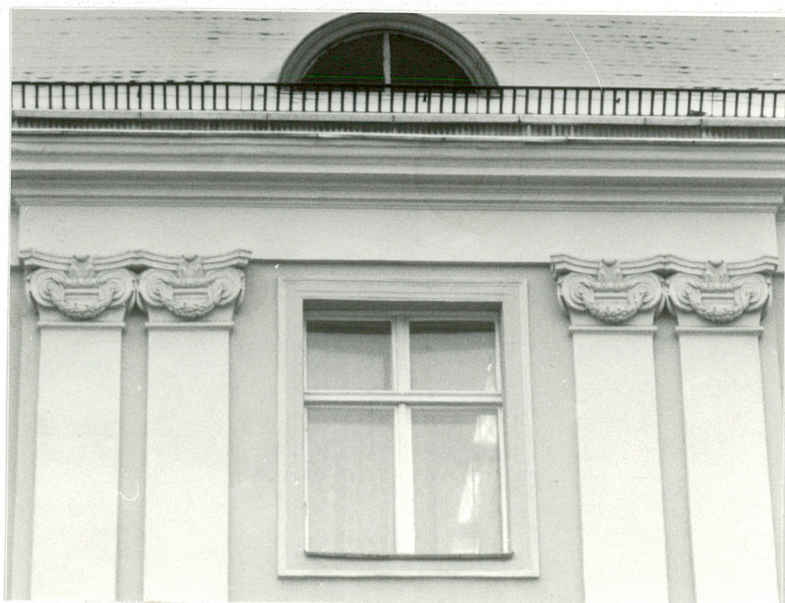
Okno elewacji frontowej

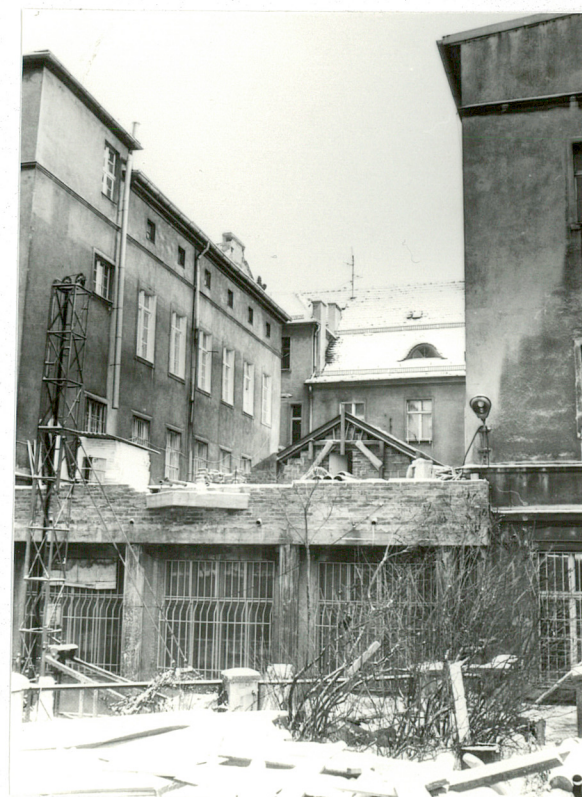
Widok od strony zach.

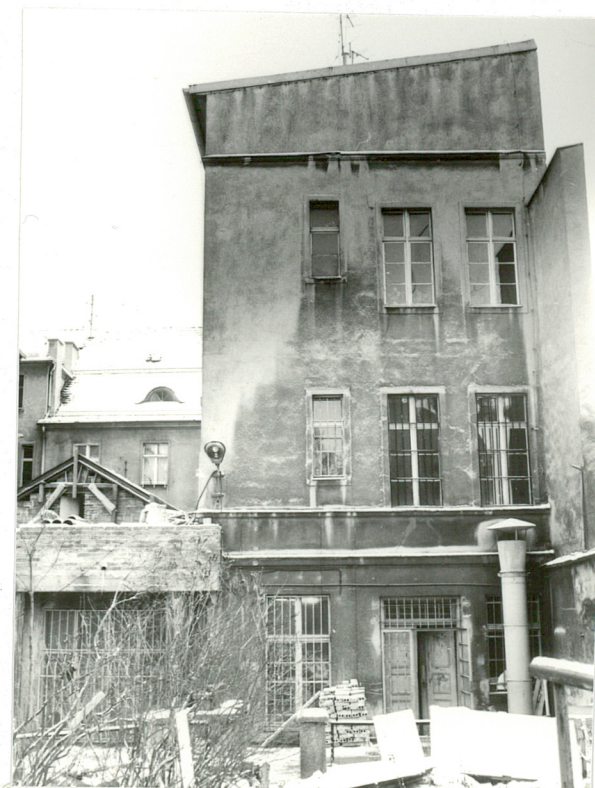
niowej ponad .wielikiem 2-kondygnacyjne z mezzaninem, 7-osiowe, rozcłunkowane prostokątnymi oknami. Okna oficy w opaskach.

Elewacja zach. oficyny połudn.

Budynek wymaga prac remontowych, zwłaszcza oficyny. Obecnie prowadzone są prace remontowe świetlika sali obsługi.

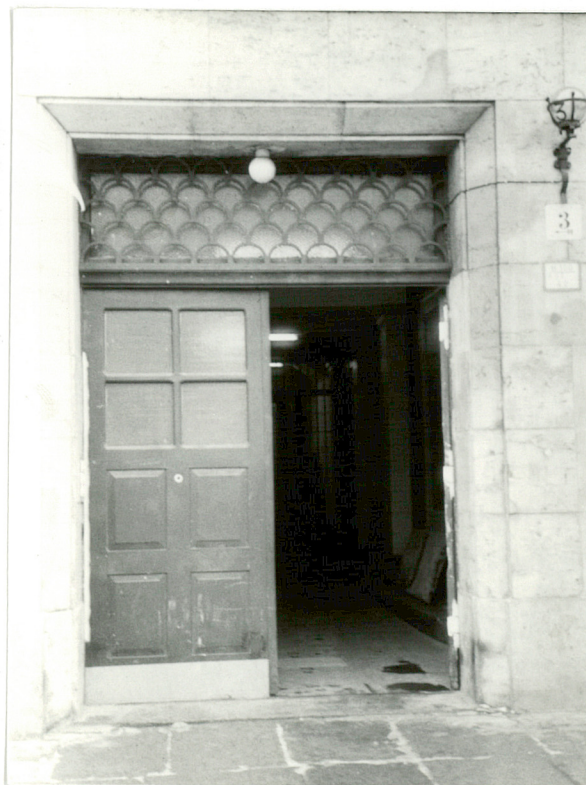
Wnętrze. Na ścianach przejazdu i w przedsionku głównej części ściany z sztukatorską dekoracją o motywach roślinnych. Zachowane stolarki drzwiowe, oraz drewniane schody z tralkową balustradą. Instalacje. Elektr., co, wod.-kan., gaz.

Brama przejazdu

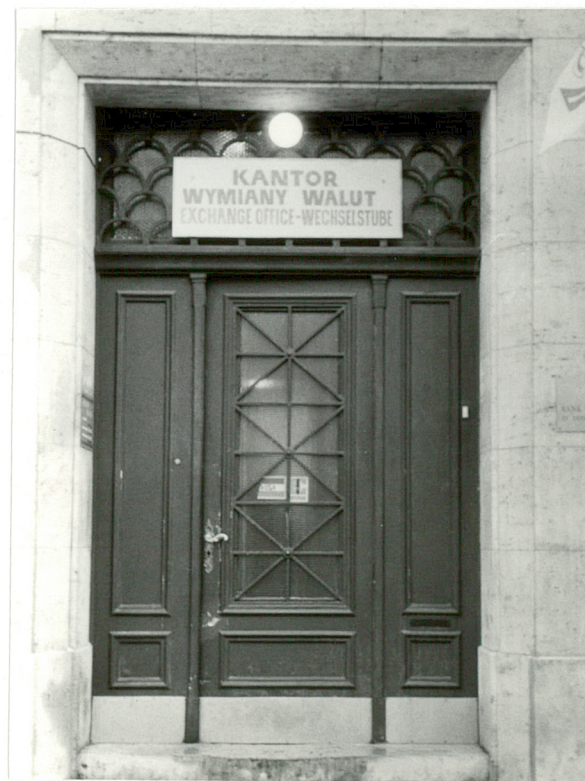
Drzwi wejściowe
