KAMIEENICA CZYNSZOWA

ok. 1892 r.

S Z C Z E C I N

4. Adres ob. *PAŁOKI*
Ul. Obrońców Stalingradu 24
70-407 Szczecin
nr hipoteczny

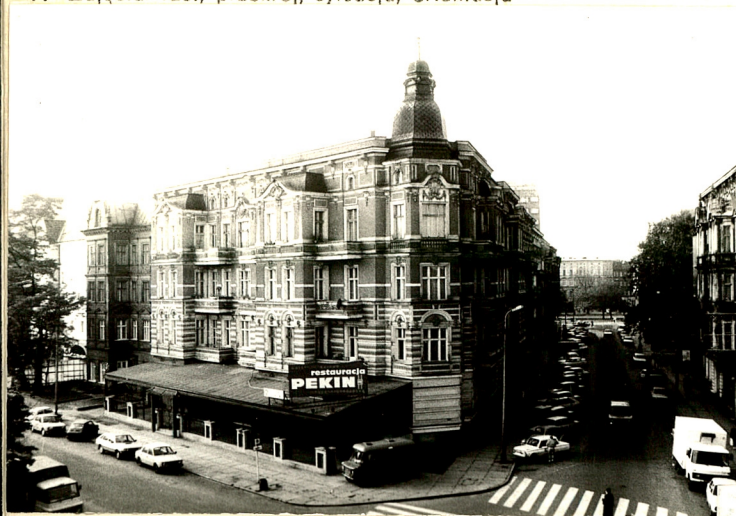
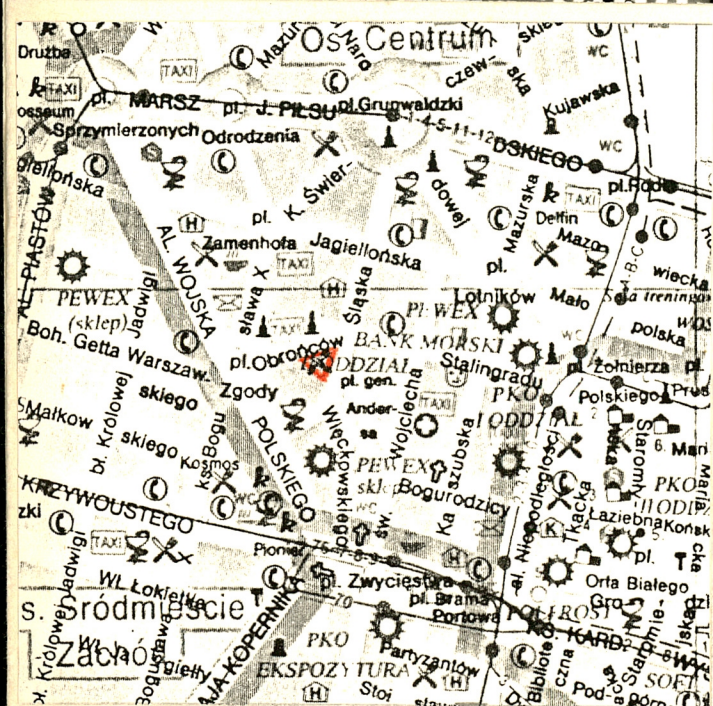
11 Zdjęcia, rzut, przekroj, sytuacja, orientacja

Rzut: W kształcie litery V z dwoma ryzalitami bocznymi na rzucie prostokąta przy elewacji wschodniej i narożnym ryzalitem na rzucie trapezu. Układ dwutraktowy z korytarzem. Dwa wejścia główne - jedno w południowym narożu wschodniej elewacji i jedno w ok. połowie szerokości elewacji północnej - oba z przejściem na podwórze. Wejścia główne prowadzą na klatki schodowe. Odrębne trzy wejścia do pomieszczeń restauracji w skrzydle wschodnim - po jednym w północnych ścianach ryzalitów i jedno w ścianie wschodniej na osi głównej. Z wewnętrznego korytarza wejścia do pomieszczeń traktów zewnętrznych w skrzydle północnym. Swobodna komunikacja szerokimi przejściami w salach skrzydła wschodniego. Do elewacji wschodniej przylega ogrodzenie na rzucie prostokąta.

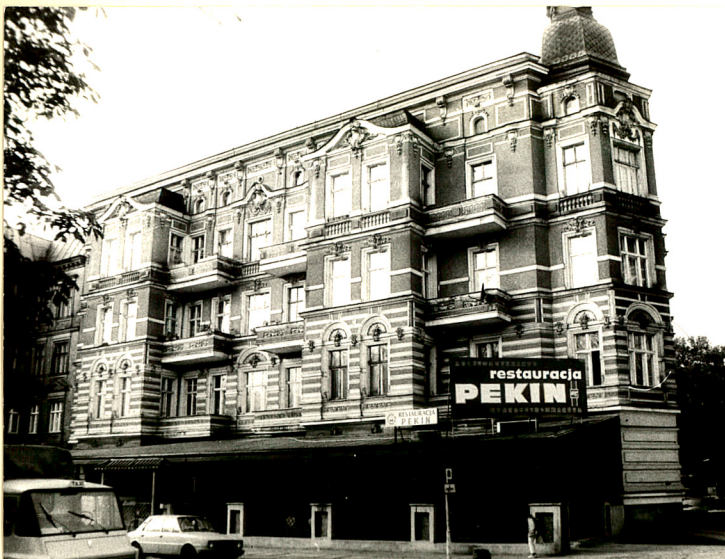
Elewacja wschodnia

Elewacja wschodnia - oś środkowa / nad pierwotnym wejściem głównym do restauracji/ utworzona z trzech sześciokwaterowych, dużych okien. Dwa boczne dwuosiowe ryzalitty /okna czterokwaterowe/. Przy bocznych ścianach ryzalitów poziome prostokątne balkony ujmujące od strony wewnętrznej pary okien; od strony zewnętrznej prawego ryzalitu balkony ujmują pojedyncze okno. Lewy ryzalit bez zewnętrznego balkonu; na jego miejscu dwie osie okien. I kondygnacja przesłonięta ogrodzeniem i baldachimem ogródka restauracji. Podziały ścian otworami okiennymi. Południowa brama wejściowa zwieńczona motywem główki w ornemencie zwojowym. Okna zwieńczone ornamentem zwojowo-roślinnym. II kondygnacja o bogatej dekoracji lica ściany / boniowanie - szerokie fugi w bieli; obramienia okien w bieli; dodatkowy gzyms biegnący tuż nad górną krawędzią okien; ciągły pas bieli w połowie wysokości okien/. Okna zwieńczone półkoliście. W białych rowkowych półkolach motyw przestylizowanego wnętrza muszli o rozłożystym kształcie, wypełniony ornamentem roślinnym i zwijającym, który występuje również między górnymi krawędziami okien. Pod oknami i u dołu balkonów poziome płyciny wypełnione wicią roślinną. III kondygnacja - w połowie wysokości okien poziomy biały pas tynku. Pod oknami i u dołu balkonów w poziomych płycinach kartusz w liściach akantu. W zwieńczeniu okien motyw główki w liściach akantu. IV kondygnacja - pod oknami balustrady, u dołu balkonów poziome płyciny prostokątne wypełnione ornamentem okuciowym. Okny zwieńczone prostokątną płyciną, między górnymi krawędziami okien kartusz w ornemencie małżowinowym, z którego zwieszone w dół kampanulle. Nad środkowym oknem zwieńczonym szczytem o wykroju falistym i w analogicznych szczytach ryzalitów kartusz z ornamentem małżowinowym, pod którym zwieszony lambrekin. Poddasze - okienka zwieńczone kartuszem w kampanullach, powyżej płycina wypełniona ornamentem roślinnym. Pomiędzy oknami ujmują-

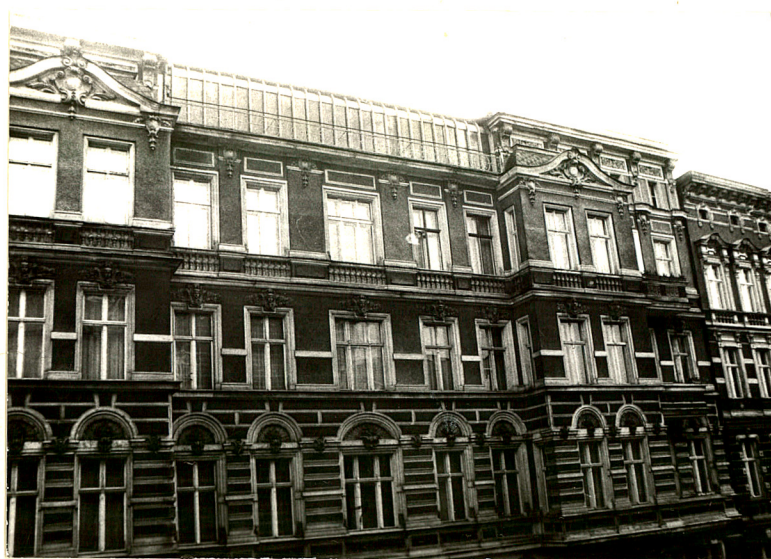
Elewacja północna

Elewacja północna - podziały jak w elewacji wschodniej. Trzykondygnacyjne boczne dwuosiowe wykusze o formie architektonicznej identycznej do ryzalitów wschodniej elewacji, o balkonach zewnętrznych ujmujących pojedyncze otwory okienne. W poddaszu przerwany gzyms; w powstałej dzięki temu przestrzeni pomiędzy wykuszami - przeszklona ściana o pionowych podziałach.

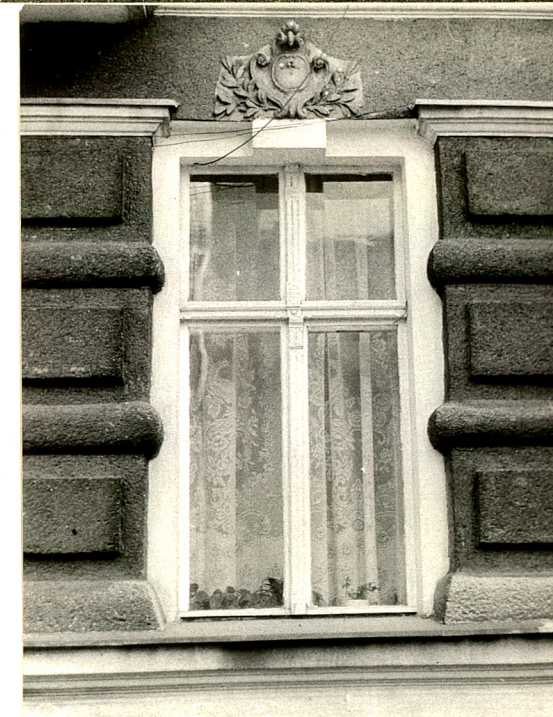
Okno I kondygnacji

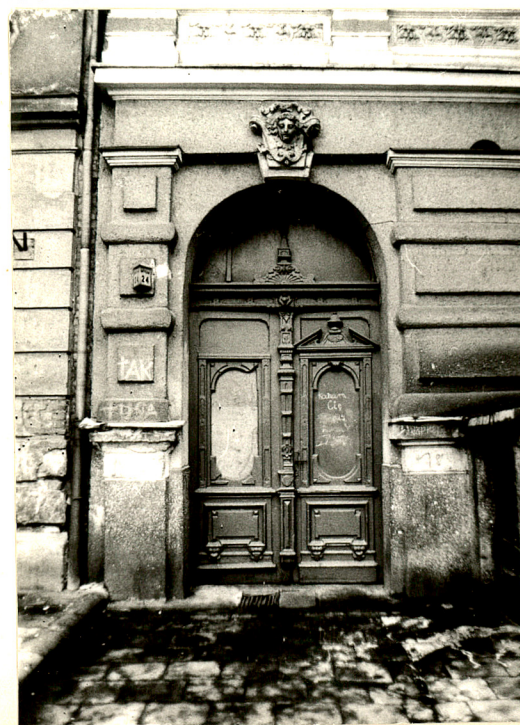
Wejście główne od ul. Śląskiej

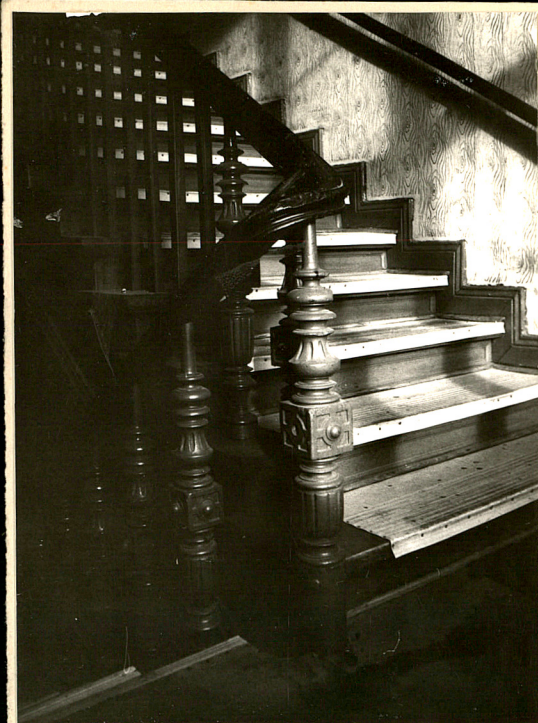
Tralki balustrady

Wyposażenie: w mieszkaniu nr 6 /wejście od ul. Obr. Stalingradu/ narożny kaflowy piec. Stolarka bram i drzwi oryginalna. Schody klatek schodowych /spody/ oryginalne. Podpory balustrady schodów klatek schodowych - 2 sztuki - na parterze obu wejść głównych zachowane. Klika zachowanych tralek balustrady.

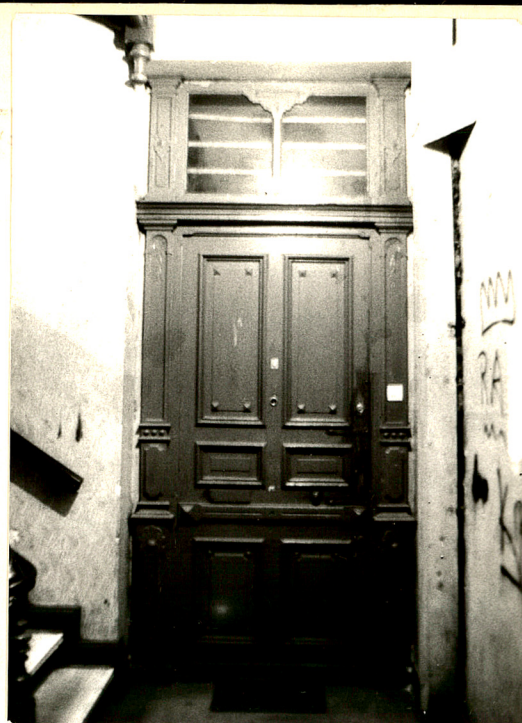
Drzwi wejściowe do mieszkań

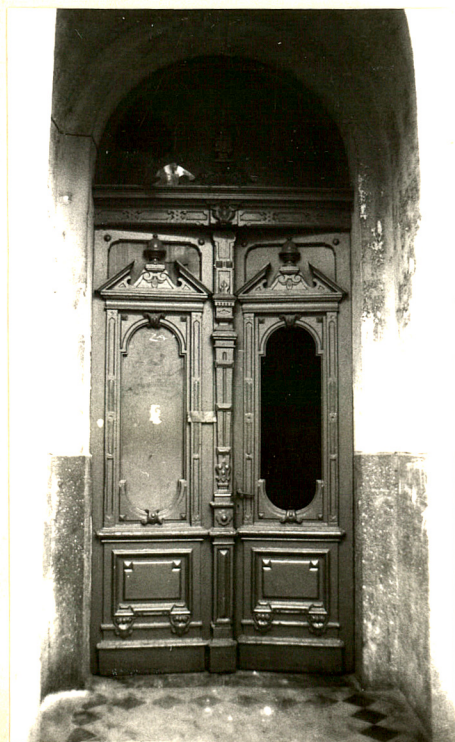
Wejście od str.pn.

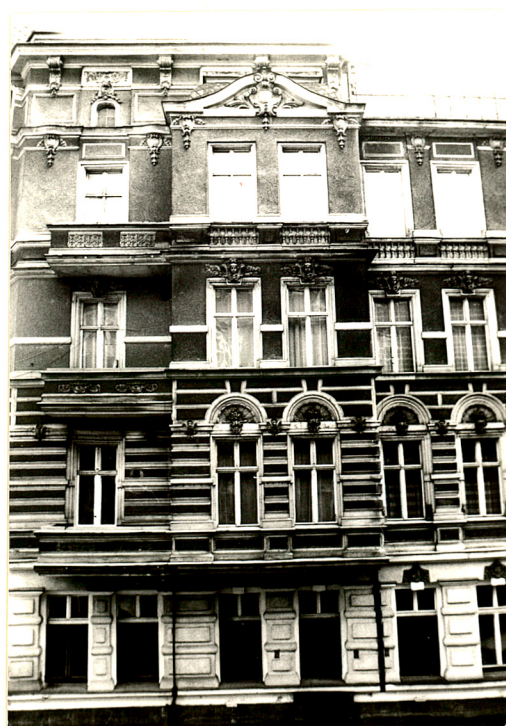
Wykusz elewacji pn.

c.d. 13 - czterokondygnacyjne nakryte połówkami dachów o wypukłych połaciach. W skrzydle północnym podobnie symetrycznie rozmieszczone i zwieńczone dwa wykusze dwuosiowe, trójkondygnacyjne. Ryzalitty i wykusze zwieńczone szczytem o wykroju falistym. Na narożu ryzalit czterokondygnacyjny zwieńczony hełmem o formie gruszkowatej.
