1. Obiekt
BUDYNEK SZKOLNY /SZKOŁA BUDOWLANA/, OB. BUDYNEK WYDZIAŁU
INŻYNIERII I TECHNOLOGII CHEMICZNEJ POLITECHNIKI SZCZECIŃSKIEJ

3. Miejscowość
SZCZECIN

Nr inw. dok. konser. 188/95

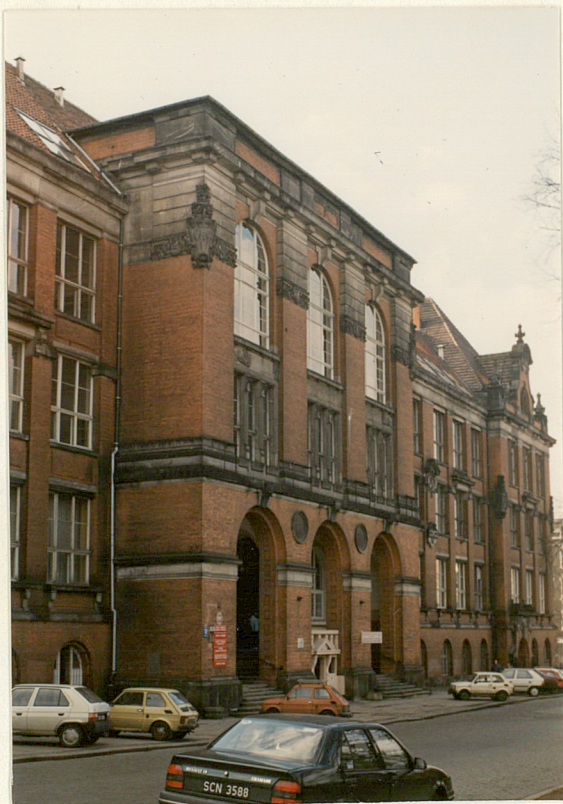
ściany zewnętrzne: ubytki w warstwie licowej, szczególnie w elewacji od strony podwórza

4. fragment elewacji frontowej; południowo-zachodniej stan obecny; III, 1995
5. fragment elewacji szczytowej; północno-zachodniej stan obecny; III, 1995

wskazane byłoby przeprowadzenie prac remontowo-konserwatorskich elewacji oraz wymiana na jednorodną - pokrycie dachowe;

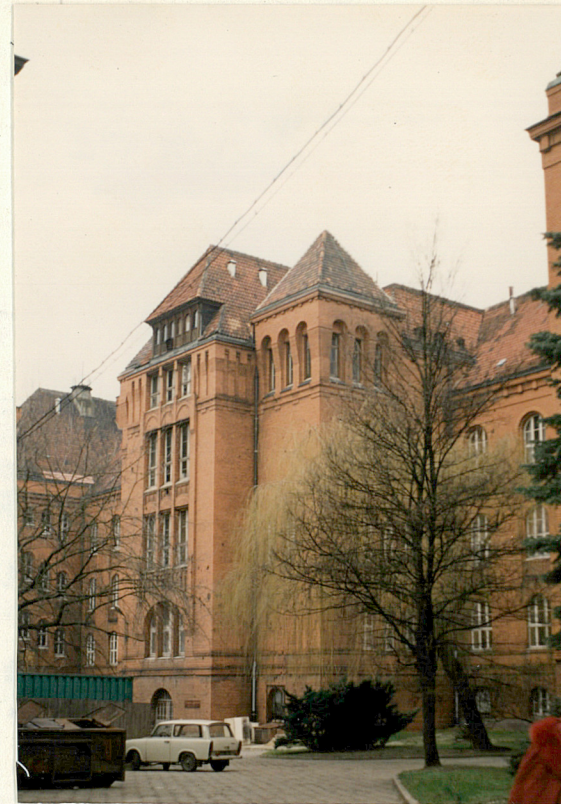
6. fragment elewacji frontowej, stan z 1975 roku
7. fragment elewacji frontowej, stan z ok. 1930 roku
8. fragment elewacji od strony podwórza południowo-zachodnia, stan obecny; III 1995

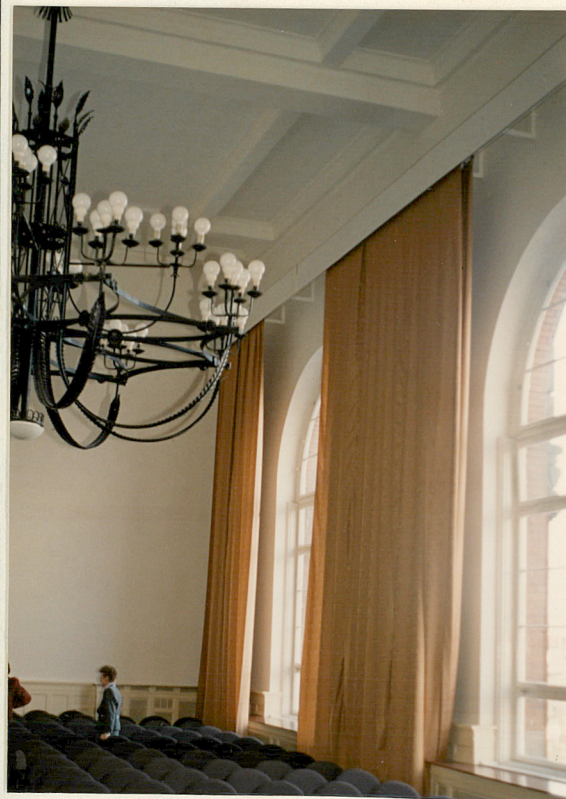
il nr 9

w n e t r z a: układ wnętrza adaptowany z nieznacznymi zmianami z pierwotnej funkcji, jest nieznacznie zmieniony; reprezentacyjny hall i układ parteru praktycznie bez zmian; na drugim piętrze, w części środkowej ryzalitu - aula, przykryta stropem kasetonowym

9. fragment wnętrza auli na II piętrze; stan z 1995 r.
10. widok na korytarz, parter; stan z 1995 r.
11. fragment stolarki przedsionka, partia wejściowa; stan z 1995 roku

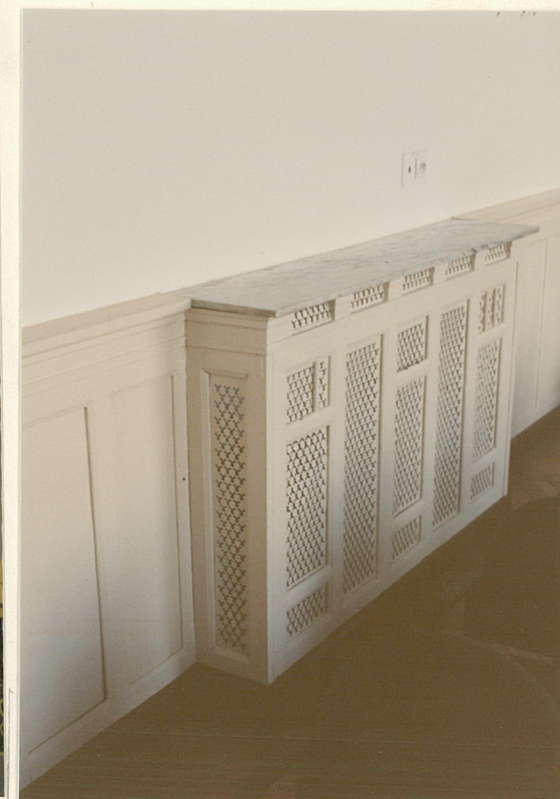
il nr 12

12. zachowana oryginalna osłona kaloryfera /aula/; stan z 1995 roku
13. fragment klatki schodowej, głównej, parter; stan z 1995r.
14. ozdobny słupek ostatniego spocznika głównej klatki schodowej; stan z 1995 roku

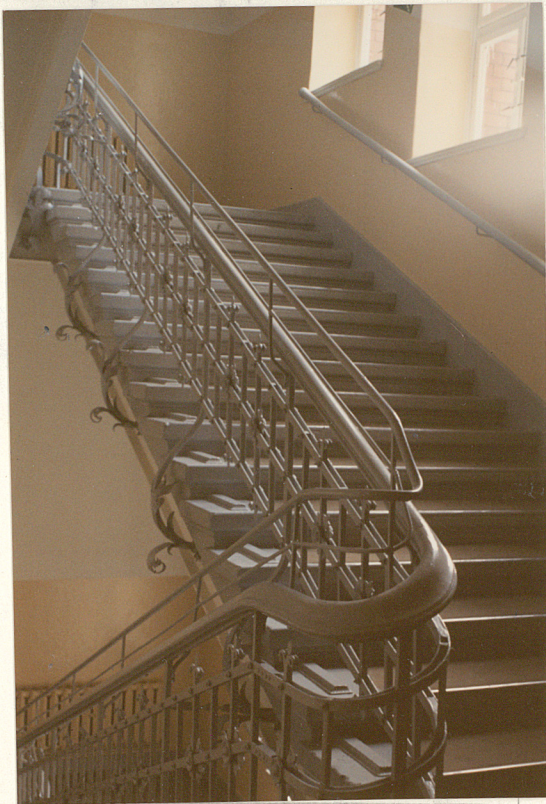
15

15. fragment południowej klatki schodowej; stan z 1995 roku.
16. fragment głównej klatki schodowej; balustrada; stan z 1995 roku,
17. obramienia wewnętrznych otworów drzwiowych; stan z 1995 r.
