OŚRODEK DOKUMENTACJI  
ZABYTEKÓW w WARSZAWIE  
KARTA EWIDENCYJNA ZABYTEKÓW  
ARCHITEKTURY I BUDOWNICTWA

1. Obiekt GARNIZON  
BUDYNEK KOMENDANTURY OB. BUDYNEK ADMINISTRACYJNY

2. Czas powstania  
1865-1867

3. Miejscowość  
SZCZECIN

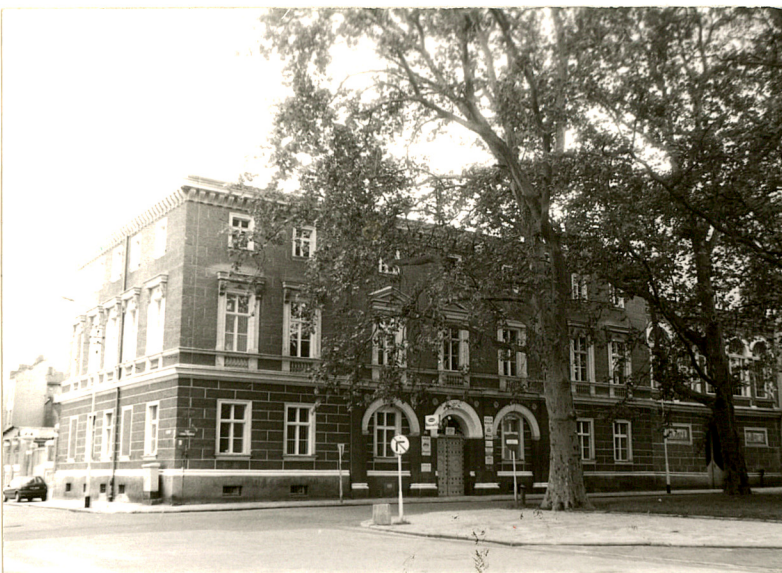
1

- 1. Widok budynku od strony Placu Batorego.
- 2. Elewacja budynku od strony Placu Batorego.
- 3. Elewacja łącznika od strony Placu Batorego.
- 4. Parter elewacji łącznika.
- 5. Pierwsze piętro elewacji łącznika.
- 6. Płycina po lewej stronie przejazdu.
- 7. Płycina po prawej stronie przejazdu.
- 8. Widok budynku od pld-wschodu.
- 9. Elewacje wschodnie budynku.
- 10. Fragment elewacji wschodniej budynku.
- 11. Widok budynku od strony południowej.
- 12. Fragment pld-wschodniego narożnika budynku.
- 13. Elewacje pld. budynku.

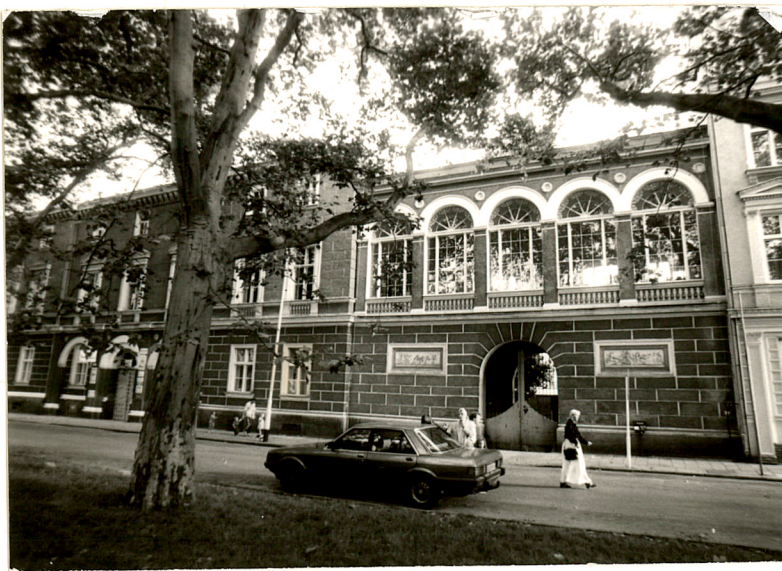
2

**Elewacje.** Fasada korpusu głównego trójkondygnacyjna, siedmioosiowa z czego po dwie osie boczne przypadają na ryzalidy. Boniowana. Zwieńczona wydatnym gzymsem koronującym wspartym na modylionach. Otwory okienne prostokątne, zróżnicowane. Cokół fasady gładki, tynk z gresem. Strefa parteru oddzielona od piętra profilowanym gzymsem. W części środkowej otwory ujęte są w duże, zwieńczone łukiem pełnym arkady ozdobione rozetkami. W środkowej arkadzie wejście do budynku. W ryzalitach prostokątne okna ujęte są pilastrami zwieńczonymi profilowanym gzymsem. W drugiej i trzeciej kondygnacji okna wieńczą trójkątne naczółki. Pod oknami pierwszego piętra występują ponadto balustrady tralkowe, pozorujące porte - fenetry. Pozostałe okna w profilowanych opaskach z gzymсами parapetowymi. Płyciny pod gzymсами nadokiennymi zdobione motywem wieńca ze wstęgą. **Fasada łącznika** dwukondygnacyjna, pięcioosiowa, boniowana. Na parterze, na osi środkowej brama przejazdowa zamknięta łukiem pełnym. Po obu stronach otworu bramowego - stiukowe płyciny z aniecznymi przedstawieniami figuralnymi, ujęte w profilowane obramienia. W drugiej kondygnacji zwieńczonej profilowanym gzymsem okapowym ściana przepruta jest pięcioma ujętymi w duże arkady okna, z dekoracyjną, żeliwną kratą w ich półkolistej części i z podokienną balustradą tralkową. Okna dzielone stalową kratownicą. W międzyłuczach arkad wieńiec z liści laurowych.

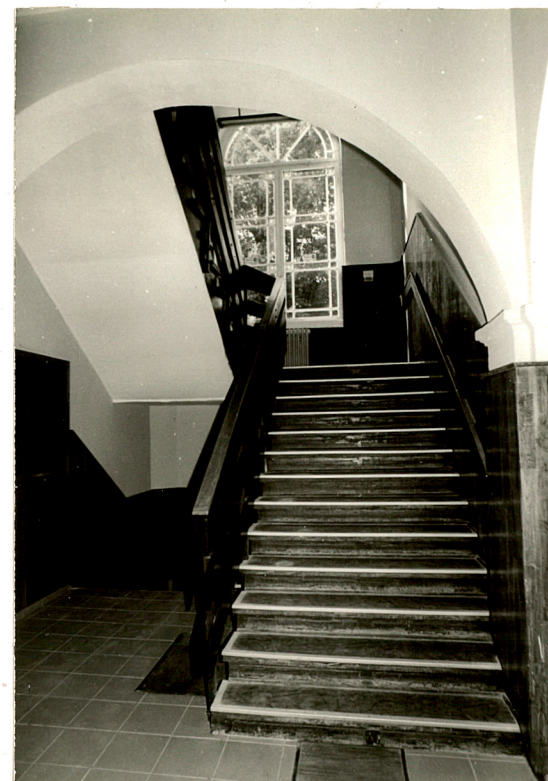
KLĄTKA SCHODOWA

**Schody i posadzki:** Główna klatka schodowa dwubiegowa z „duszą”. Schody drewniane, przykryte linoleum. Balustrada z prętów stalowych i szerokich desek, współczesna. Posadzka w hallu z terakoty. W pozostałych pomieszczeniach posadzki przykryte wykładziną.
