RESTAURACJA (Stettiner Tiergarten), FABRYKA MEBLI

2. Czas powstania
pocz. XX w.
(1903 r.)

S Z C Z E C I N

4. Adres **Szczecin, p-ta
ul. Chmielewskiego 18**

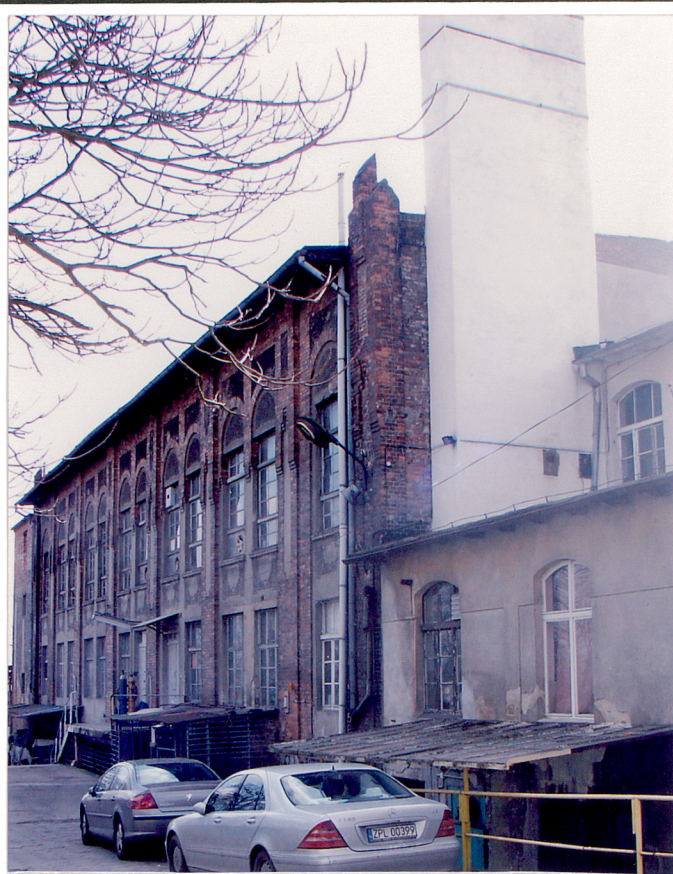
3. Szczecin, ul. Chmielewskiego 18, restauracja / fabryka mebli – duża sala - widok od północy
4. Szczecin, ul. Chmielewskiego 18, restauracja / fabryka mebli – duża sala - widok od południa

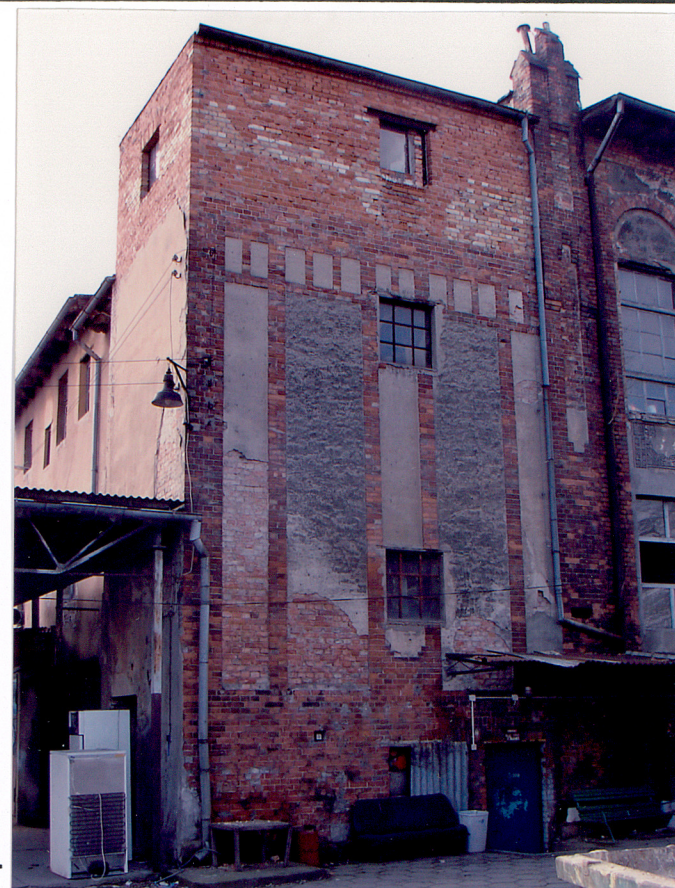
5. Szczecin, ul. Chmielewskiego 18, restauracja / fabryka mebli – duża sala - ryzalit z klatką schodową
6. Szczecin, ul. Chmielewskiego 18, restauracja / fabryka mebli – duża sala - elewacja południowa z ryzalitami

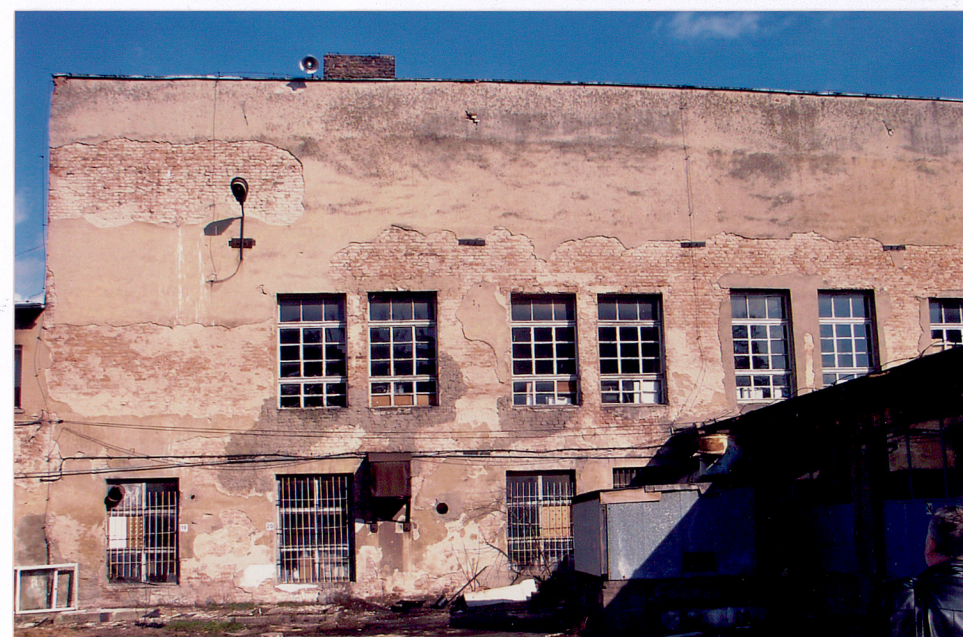
7. Szczecin, ul. Chmielewskiego 18, restauracja / fabryka mebli – duża sala - elewacja wschodnia
8. Szczecin, ul. Chmielewskiego 18, restauracja / fabryka mebli – duża sala - elewacja wschodnia, dekoracja segmentu między lizenami

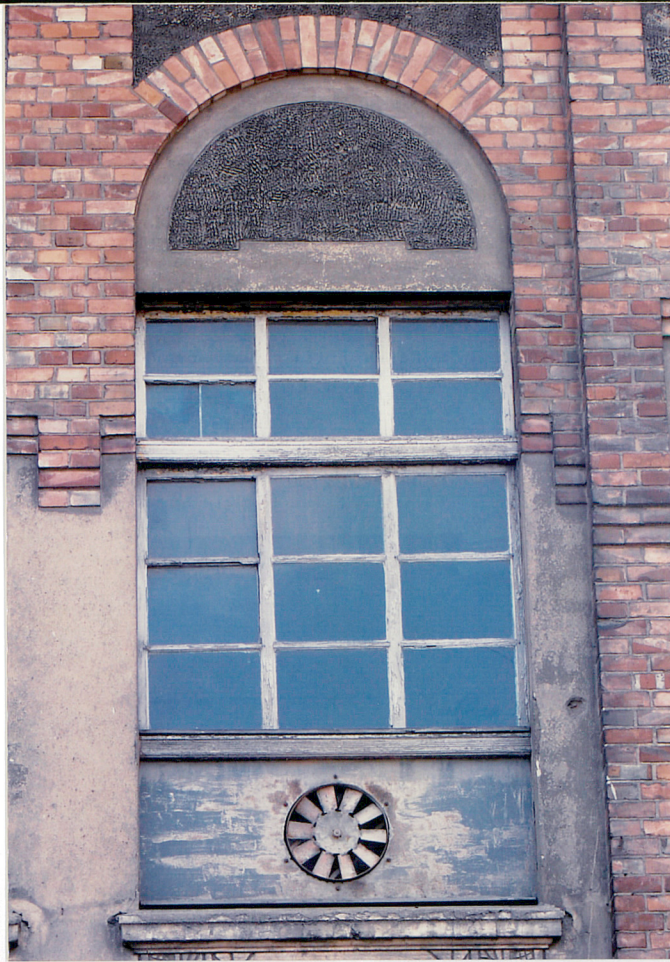
9. Szczecin, ul. Chmielewskiego 18, restauracja / fabryka mebli – duża sala - elewacja wschodnia, okno na II kondygnacji
10. Szczecin, ul. Chmielewskiego 18, restauracja / fabryka mebli – duża sala - elewacja wschodnia, okno na parterze

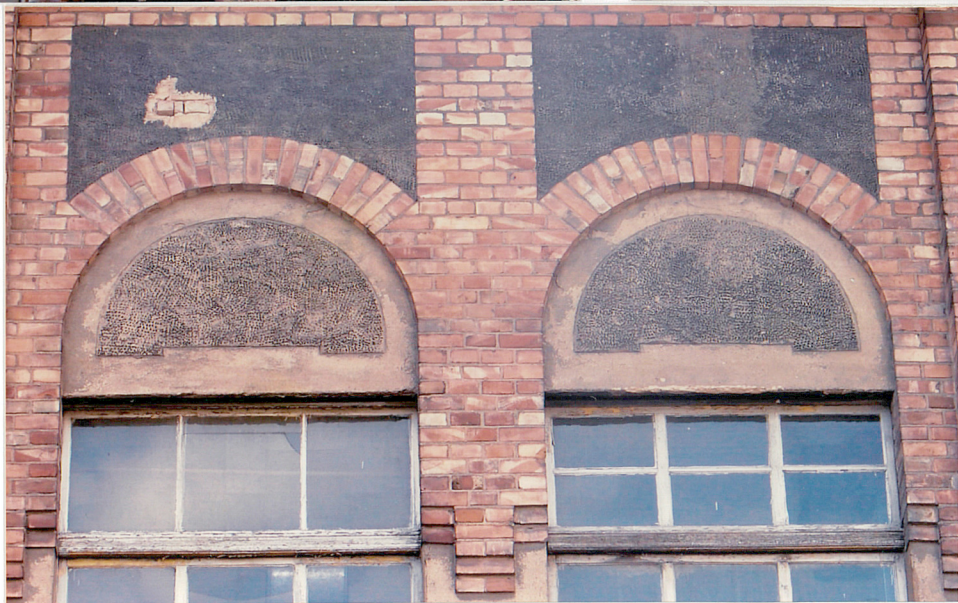
11. Szczecin, ul. Chmielewskiego 18, restauracja / fabryka mebli – duża sala - elewacja wschodnia, gzymsy nad oknami II kondygnacji
12. Szczecin, ul. Chmielewskiego 18, restauracja / fabryka mebli – duża sala - elewacja wschodnia, płyciny pod oknami II kondygnacji

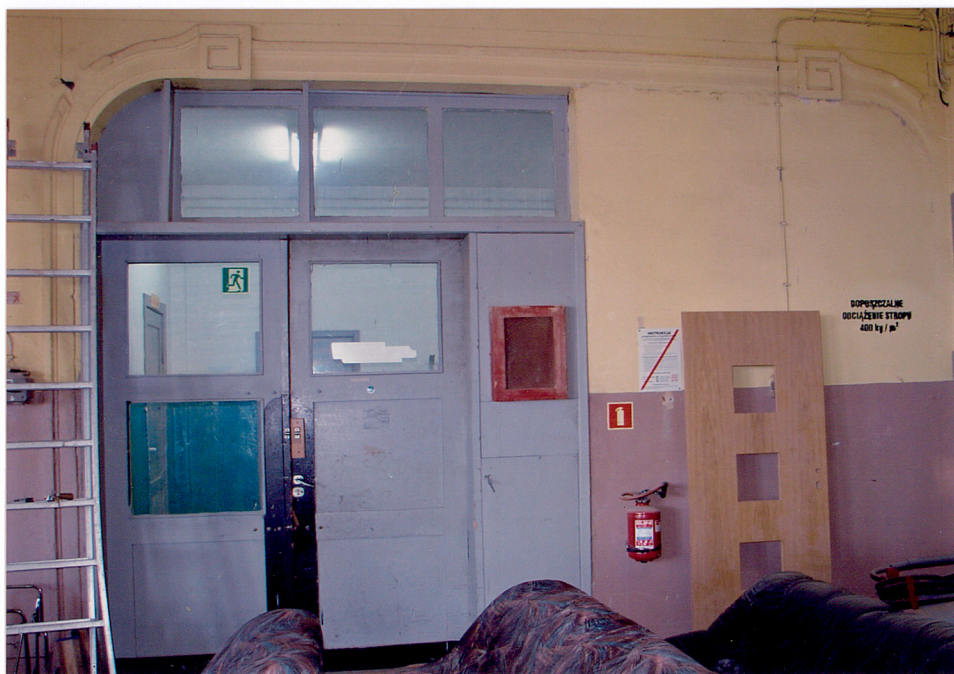
23. Szczecin, ul. Chmielewskiego 18, restauracja / fabryka mebli – duża sala - wnętrze sali (hali) na 1-piętrze, drzwi i nadproże do łącznika

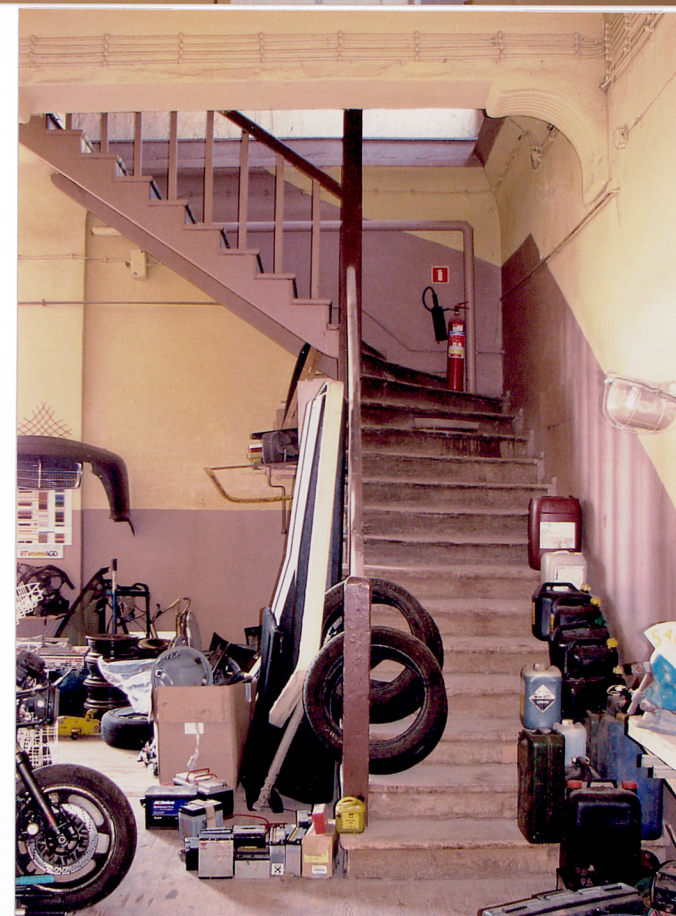
24. Szczecin, ul. Chmielewskiego 18, restauracja / fabryka mebli – duża sala - wnętrze sali (hali) na1-piętrze, drewniane schody policzkowe na poddasze

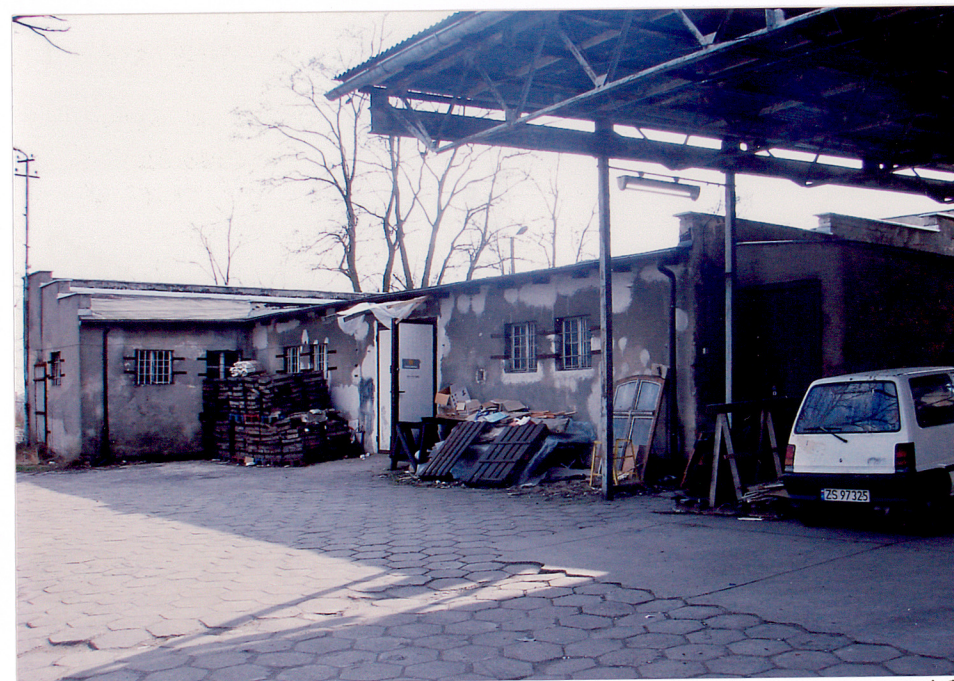
43. Szczecin, ul. Chmielewskiego 18, restauracja / fabryka mebli – baraki robotników przymusowych, ob. budynki zaplecza technicznego
