1. Obiekt

DWOREK MYŚLIWSKI KSIĄŻĄT POMORSKICH, ob. biblioteka

2. Czas powstania
XVI/XVII
odbudowany 1975

3. Miejscowość
SZCZECIN - DABIE

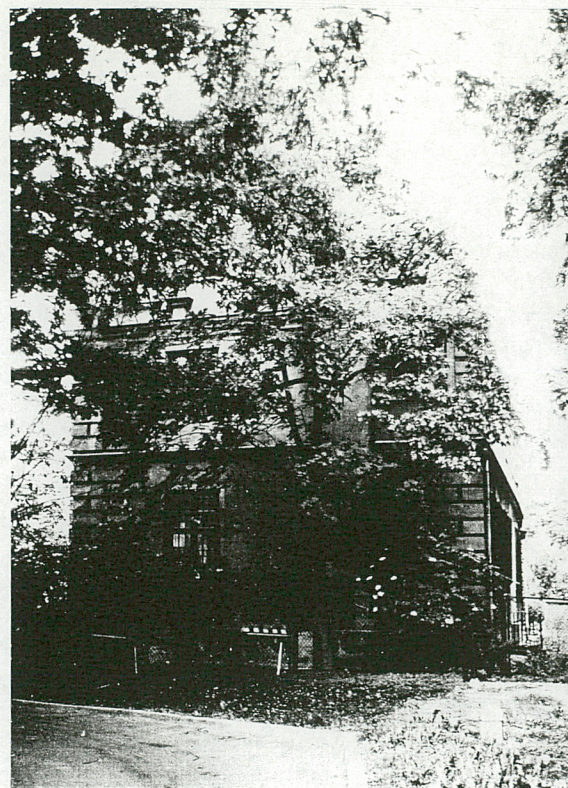
1. widok ogólny, stan z czerwca 1996 roku
2. schemat rzutu parteru, stan z czerwca 1996 roku, skala zgodnie z podziałką liniową
3. elewacja frontowa, północno-wschodnia, stan z czerwca 1996 roku

- frontowa: północno-wschodnia: niesymetryczna, z kondygnacją parteru, opartą o gładki, tynkowany cokół, z niewielką odsadzką, z wejściem głównym umieszczonym mniej więcej pośrodku długości ściany, z dwiema osiami okiennymi po lewej (stojąc twarzą do budynku) i trzema, po prawej stronie licząc od drzwi głównych; o oknach z prostymi wąskimi opaskami, wyrobionymi w tynku i wysuniętymi parapetami (parter); parter oddzielony jest od piętra profilowanym, plastycznym gzymsem ciągnionym, przerwany jedynie w miejscu zwieńczenia portalu nad wejściem głównym; zwieńczenie to wykonane jest w formie stylizowanych trzech pasów gzymesu ciągniętego, rozdzielonych dwoma walcami, opartych o trzy stylizowane konsole; sam portal obramowujący drzwi z półokrągłym nadświetlem, odpowiada ich wykrojowi; jego boczne ściany, na grubości muru ścięte są pod kątem, tworząc wnękę z umieszczonymi w jej szerokości dwiema, półokrągłymi sklepionymi niszami, po obu stronach wejścia; na wysokości belki oddzielającej nadproże i nadświetle, przez wnękę portalu przechodzi prosto profilowany gzymś ciągniony z prostym walcem poniżej niego, przerwany na szerokości otworu; do wejścia do budynku prowadzą masywne, proste, jednobiegowe schodki, z kutą balustradą, stylizowaną, współczesną, pozbawioną cech zabytkowych; budynek zwieńczony jest gzymsem prostym, ciągnionym, na nim oparta jest rynna; narożniki, na wysokości obu kondygnacji, powyżej cokołu zaakcentowane są plastycznie kształtowanymi boniami

- szczytowa, południowo-wschodnia: symetryczna, bez otworów okiennych na parterze i piętrze, z przerwaniem, poza boniami, opracowanymi jak w elewacji frontowej, gzymsem międzykondygnacyjnym, gzyms wieńczący elewacji frontowej oddziela w tej elewacji szczyt o dwóch spływach, odpowiednio opartych na fragmentach profilowanych, prosto ciągniętych gzymsach i zwieńczonych w szczycie, powtarzającym profilowanie gzymsów niewielkim tympanonem; górne spływy, wyprofilowanymi w tynku wolutami skłaniają się ku sobie i połączone są dwiema niewielkimi, okrągłymi w wykroju blendami, ustawionymi obok siebie i obwiedzionymi wąską opaską, wyrobioną w tynku; w kondygnacji poddasza, ustawione symetrycznie względem osi symetrii elewacji umieszczone są dwa, prostokątne w wykroju okna.

- południowo-zachodnia: niesymetryczna, z cokołem, boniowanymi narożnikami, artykulacją kondygnacji opracowaną jak w elewacji frontowej, z osiami okiennymi: sześcioma na parterze (dwie po prawej i cztery po lewej stronie elewacji) oraz pięcioma, ustawionymi nieregularnie na kondygnacji pierwszego piętra

- szczytowa, północno-zachodnia: opracowanie płaszczyzn odpowiednio jak w przeciwnej elewacji szczytowej, o gzymsie międzykondygnacyjnym nie przerwany; w parterze z jedną i na piętrze z dwiema osiami okiennymi, o prostokątnym świetle otworów; z dobudowanym, przechodzącym przez całą wysokość budynku ryzalitem, kryjącym pion tzw. potrzebnie oraz bardziej bogato, niż w elewacji południowo-wschodniej, opracowaną płaszczyzną szczytu, powyżej gzymsu wieńczącego (z zachowaniem układu symetrycznego, w dolnej części, na pozornie zryzalitowanej powierzchni, trzech równomiernie ustawionych na gzymsie wieńczącym pilastrach, ze stylizowanymi postumentami i głowicami, powtarzającymi profilowania użyte w gzymsach i umieszczonymi między nimi, w każdym z dwóch pól, pojedynczymi okienkami o wykroju prostokątnym, z koszowym zamknięciem w górnej części oraz w górnej części szczytu, z powtórzonymi w formie, ustawionymi w osi symetrii, dwoma odpowiadającymi dolnym, pilastrami, które rozdzielają górne zwoje wolut, pseudoryzalitem, na którym są umieszczone, pośrodku którego znajduje się okrągła w wykroju blenda, z wąską opaską, wykonaną w tynku; na głowicach dwóch górnych pilastrów oparty jest niewielki tympanon, odpowiadający znajdującemu się w przeciwległej elewacji)

4. elewacja szczytowa, południowo-wschodnia, stan z czerwca 1996 roku
5. elewacja południowo-zachodnia, stan z czerwca 1996 roku
6. elewacja szczytowa, północno-zachodnia, stan z czerwca 1996 roku

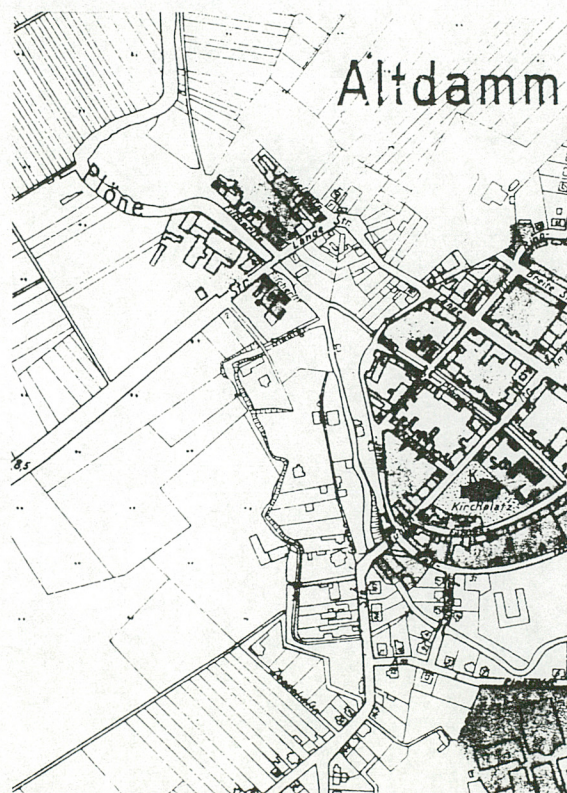
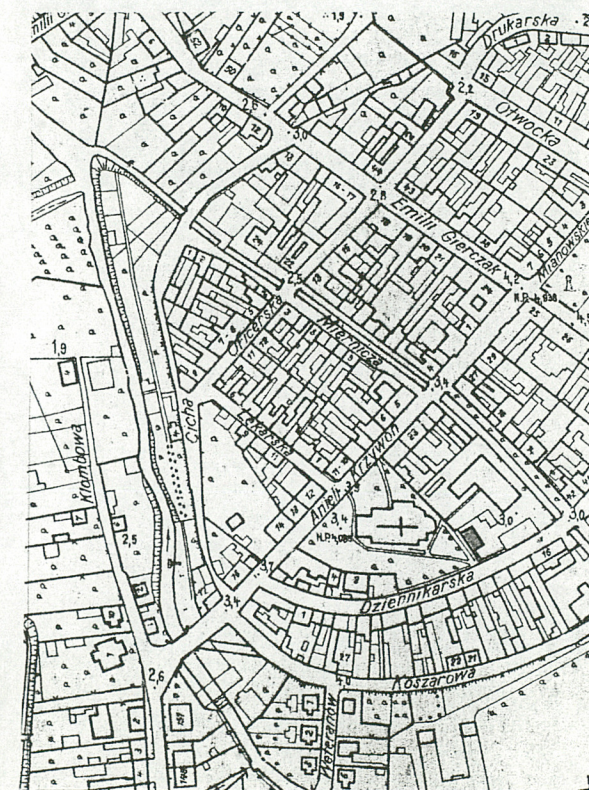
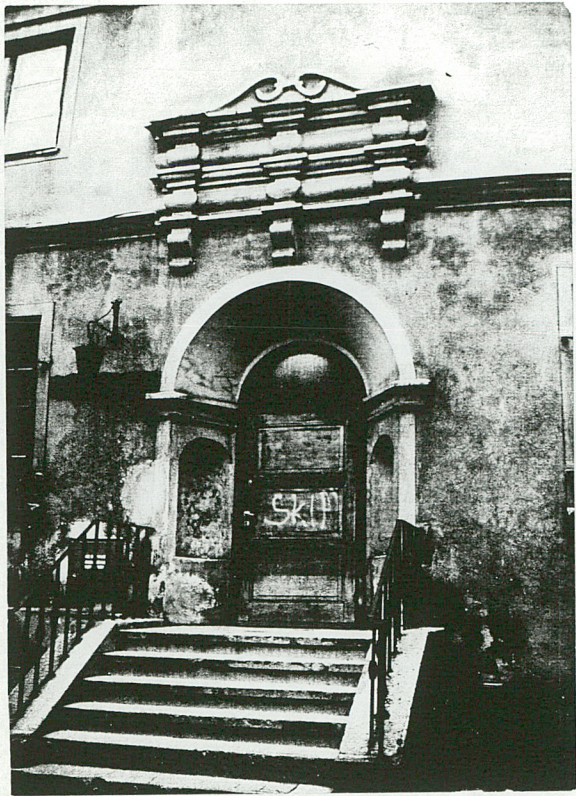
7. portal wejściowy, stan z czerwca 1996 roku
8. sytuacja, skala 1: 1000
9. orientacja, kopia fragmentu współczesnej mapy miasta
10. orientacja, kopia fragm. mapy - przerysu z mapy archiwalnej (stan z lat 30-tych XX w.)

11. stan obiektu z lat 30-tych XX wieku, kopia fotografii
12. elewacja frontowa, przerys z projektu: projekt tech.- roboczy, Biblioteka dzielnicowa - adaptacja, Dworku Myśliwskiego Dąbie, ul. Dziennikarska nr 39.
część architektoniczna, oprac.: mgr inż.arch. D.Ryżewska w 1961 roku

13. elewacja południowo-zachodnia, przerys z projektu, j.w.
