1. Obiekt  
WILLA MIESZKALNA. OB. BUDYNEK BIUROWY

2. Czas powstania  
pomiędzy  
1920 i 1933

3. Miejscowość  
S Z C Z E C I N

4. Adres  
71-332 Szczecin  
ul. M. Curie-Skłodowskiej 11  
nr hipoteczny

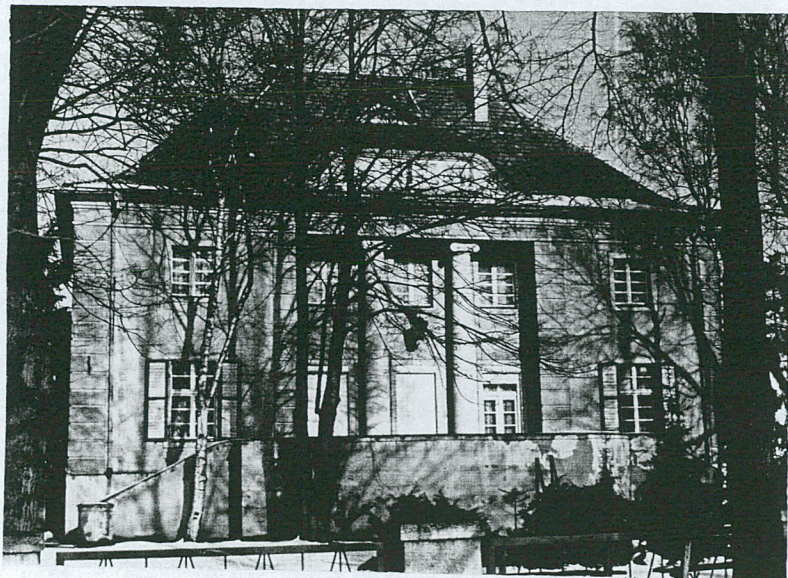
elewacja od strony  
al. Woj. Polskiego

... na wysokim cokole, z masywną pełną balustradą i masywnymi biegami schodów, również z masywnymi balustradami; cały budynek obiega profilowany, nieznacznie wysunięty gzyms koronujący i poniżej niego dekoracyjny pas, ograniczony listwami, wykonanymi w tynku, podkreślający wysokość opartego na kolumnach nadproża; w osi elewacji, w kondygnacji dachu znajduje się lukarna, z czterema osiami okiennymi, o wykroju zbliżonym do kwadratu i o połąci płynnie przenikającej się z połącią dachu zasadniczego, powyżej niewielka lukarna, typu wole oko, doświetlający górny poziom poddasza.

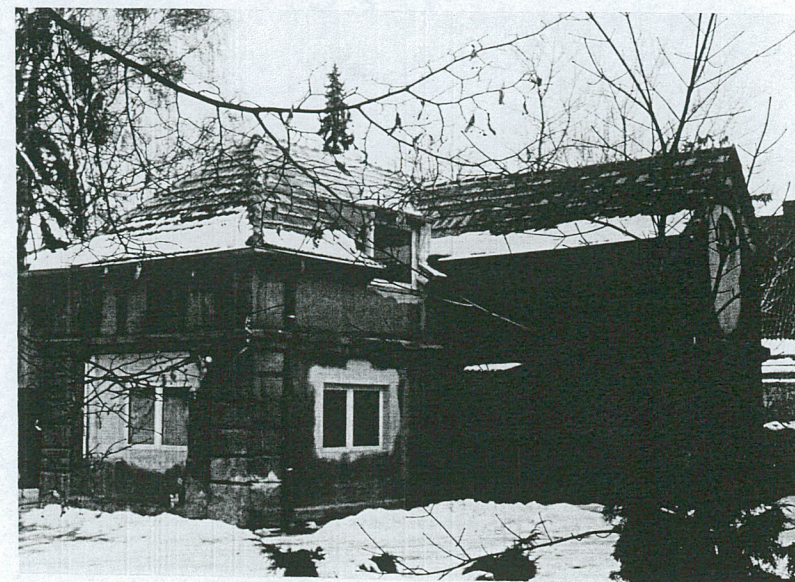
budynek gospodarczy, przebudowany

e. południowo-wschodnia: symetryczna, dwuosiowa, opracowana /detal/ jak poprzednie elewacje na terenie posesji znajduje się również budynek gospodarczy, o elementach kompozycji, detalu i proporcjach, nawiązujący do budynku głównego; parterowy, o wysokiej ścianie kolankowej, przykryty wysokim ceramicznym dachem; przebudowany po 1975 roku i obecnie również poddawany pracom adaptacyjnym /wymiana stolarki okiennej na wykonaną z profilu PCV, zmiana wykroju otworów, aranżacja wnętrza...
