OŚRODEK DOKUMENTACJI
ZABYTEKÓW w WARSZAWIE
KARTA EWIDENCYJNA ZABYTEKÓW
ARCHITEKTURY I BUDOWNICTWA

WILLA, OB. PORADNIA LECZENIA ZEZA

SZCZECIN

ul. Słowackiego 3
Szczecin

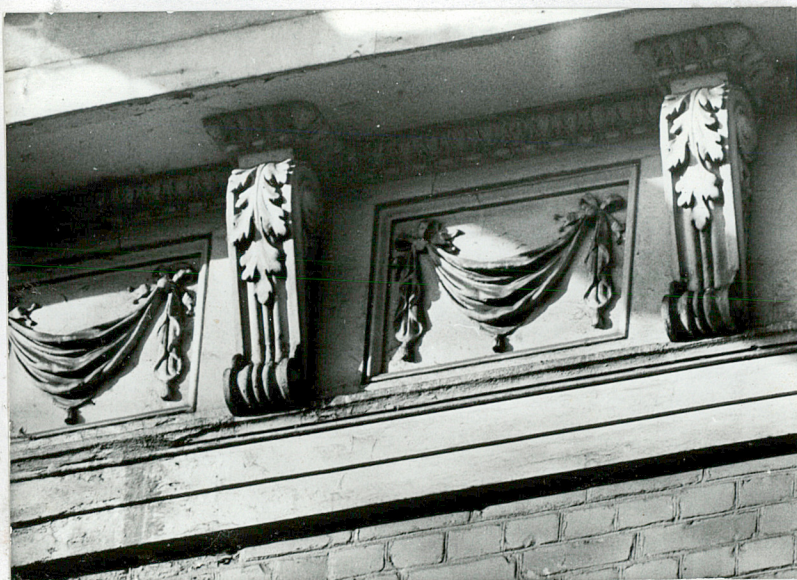
4

1. Elewacja frontowa, widok od pld.
2. Elewacja frontowa z tarasem ogrodowym, widok od pld.-wsch.
3. Elewacja frontowa, schody do ogrodu
4. Elewacja frontowa, fragment fryzu gzymśu wieńczącego
5. Elewacja boczna pld.-wsch.
6. Elewacja boczna pld.-wsch. przyziemie - tondo z puttem
7. Elewacja boczna pld.-wsch. piętro - płycina ze sceną bachanalii
8. Elewacja boczna pld.-wsch. piętro - płycina ze sceną bachanalii
9. Elewacja tylna pld.-wsch.
10. Elewacja tylna pld.-wsch. - drzwi do klatki schodowej
