1 Obiekt do 1928 BUDYNEK SEJMU PROWINCJI POMORZE  
od 1928 BUDYNEK MUZEUM PROWINCJONALNEGO-LANDESMUSEUM  
od 1945 MUZEUM POMORZA ZACHODNIEGO  
od 1970 MUZEUM NARODOWE

2. Czas powstania  
1725-1729  
1876-1885-  
przebudowa

S Z C Z E C I N

11 Zdjęcia rzut, przekrój, sytuacja, orientacja

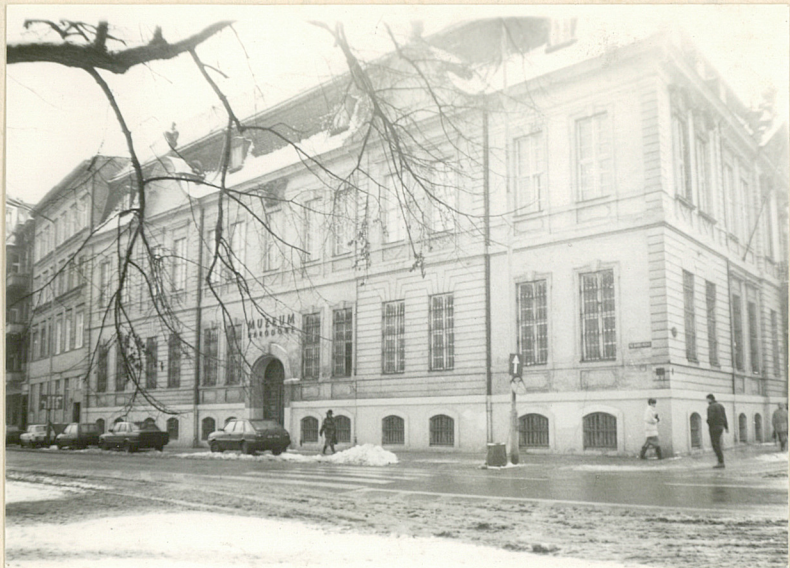
- ① ELEWACJA POŁOŻONA Z BRAMĄ WJAZDOWĄ, GOSPODARZĄ NA WEW. DZIEDZINIEC
- ② OS. GŁÓWNA ELEWACJI POŁOŻONEJ Z BRAMĄ PRZEJAZDOWĄ I DEKORACYJNYM OKNEM NA 1-YM PIĘTRZE
- ③ DEKORACJA RZEZBIARSKA OKNA NA 1-YM PIĘTRZE, NA OS. GŁÓWNEJ ELEWACJI POŁOŻONEJ
- ④ NARODNIK IACHOWO-POŁUDNIOWY MUZEUM, WIDOK OD UL. STAROMIŁYŃSKIEJ

Elewacja północna- projektowana była jako elewacja boczna, gospodarcza, zachowano jednak zasadę, podziału symetrycznego. Oś symetrii usytuowano pomiędzy dwoma ryzalitami zakończonymi półkolistymi szczytami z wazonem. Elewacja posiada 5 osi okiennych, na środkowej znajduje się znacznie skromniejsza brama wjazdowa i dekorowane okno na 1 piętrze. Brama zamknięta w arkadzie ze zwornikiem posiada 2 dębowe skrzydła i nadświetle w formie kraty z kutego żelaza. Dekoracja okna na 1-ej kondygnacji przedstawia chłopięce popiersie ujęte w lukrowate gzymsy imitujące rozłożone skrzydła. Na tej elewacji również występuje boniowanie, które w parterze pokrywa całkowicie ściany ryzalitów o szer. 2 osi a na pierwszym piętrze stanowi jedynie obramienia ich narożników- jak w elewacji zachodniej.

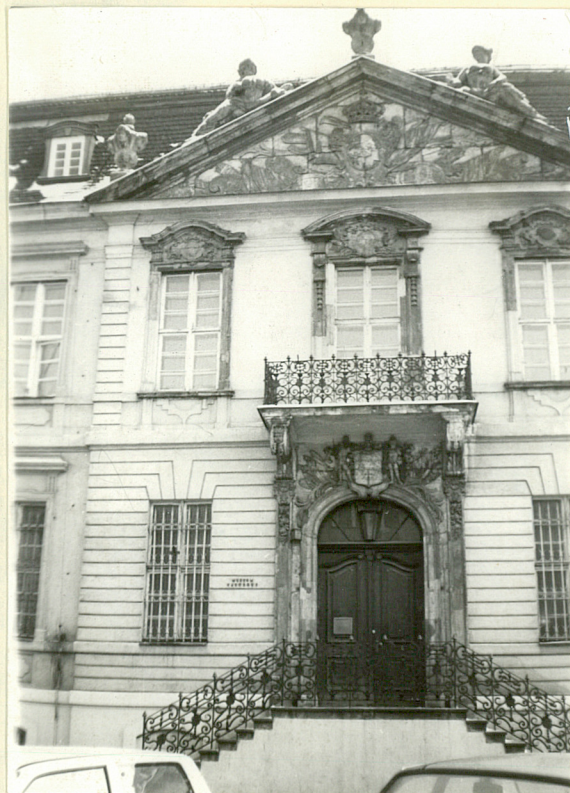
5

- ⑤ OS. LEJŚCOWA ELEVACJI FRONTOWEJ ZACHODNIEJ
- ⑥ FRAGMENT LEWEGO RYDALITU ELEVACJI FRONTOWEJ Z WIDOCZNYMI UZUPEŁNIENIAMI OBRAMOWAŃ OKIENNYCH
- ⑦ PORTAL GŁÓWNY I HERB ZIEM POMORZA-ZACHODNIEGO ORAZ FRAGMENT ŻELAZNEJ BALUSTRADY-ELEVACJA ZACH.
- ⑧ HERB ZIEM POMORZA-ZACHODNIEGO ZAMKNIĘTY BALKONOWYM KROKOSZYNAMI

Elewacje- zachodnia; odbierana jako frontowa o najbardziej reprezentacyjnym charakterze. Oś główna - wejściowa, eksponowana jest 3-okienным ryzalitem podczas, gdy ryzality boczne mają szerokość 2 osi okiennych, podobnie jak pola między nimi. Środkowy ryzalit na osi wejściowej posiada portal zwieńczony płaskorzeźbą, i balkon na 1-ym piętrze z bogatoprofilowanym oknem. Cały układ partii środkowej zamyka tympanon z 3-ma wazonami i 2-ma półleżącymi postaciami kobiecymi, które są personifikacją Sprawiedliwości i Roztropności. Brzegi każdego wazonu ozdobione są 4-ma chłopcami głowami. Pole tympanonu obramowane gzymsem wypełniono płaskorzeźbą przedstawiającą tarczę z herbem króla pruskiego i panopliami po bokach. Kondygnacje ryzalitu środkowego zróżnicowano poprzez wprowadzenie na 1-ym piętrze bogato-profilowanych obramowań okiennych, stosów płaskorzeźbionych naczółków, które stanowią medaliony ujęte motywami roślinnymi i ornamentem zwijanym. Wprowadzona również pasy podokienne.

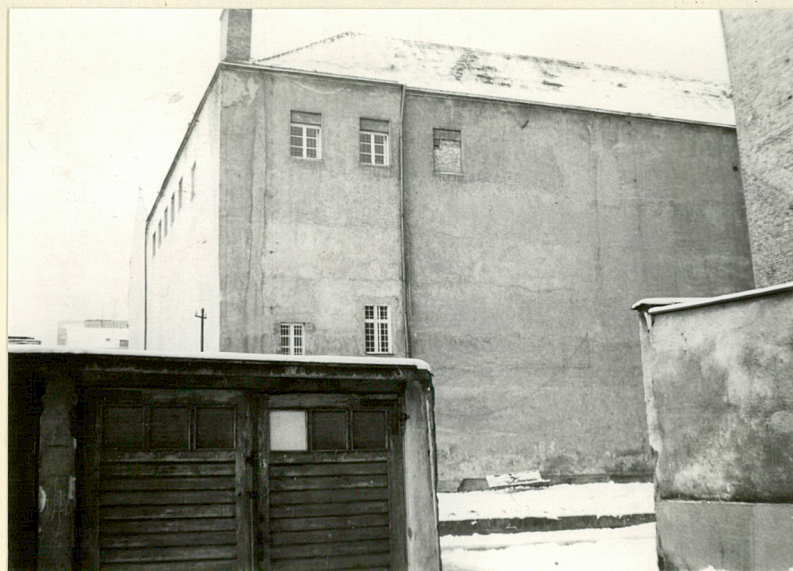
9

- ⑨ NARÓŻNIK PÓŁDNIOWO-WSCHODNI MUZEUM  
WIDOK OD PODWÓRZA
- ⑩ FRAGMENT DZIEDZINCA WEWNĘTRZNEGO -  
NARÓŻNIK PÓŁDNIOWO-WSCHODNY,  
WIDOCZNE PŁYTY Z BAROKOWĄ PŁASKORZĘBĄ  
POCHODZĄCE Z BRAM MIEJSKICH
- ⑪ DEKORACYJNA PŁYTA Z GŁOWĄ LWA  
ZNAJDUJĄCA SIĘ POD SCHODAMI NA  
DZIEDZINIEC WEW. ZA HOLEM GŁÓWNYM
