1. Obiekt zabytkowy

Pałac - (obecny gmach muzeum)

ul. Staromłynska 27

SZCZECIN

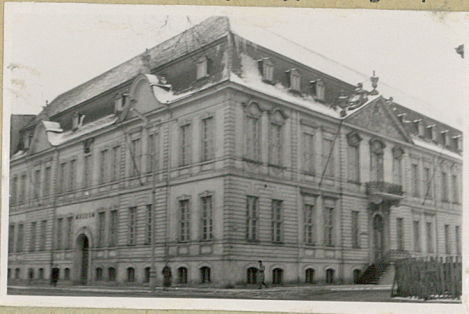
31. Szkic sytuacyjny, plan schematyczny, uwagi opisowe, fotografia

Od północnej
brama prze-
jazdowa na
dwudziest
węższym
czar dwa
planując je
płaskie ryzality
zwrócone tympanonami.
