1. Obiekt

OBORA DLA BYDŁA, OB. MAGAZYN TECHNICZNY (NR 21)

1896-1898 r.

4. Adres Szczecin
ul. Wendy 1, 3

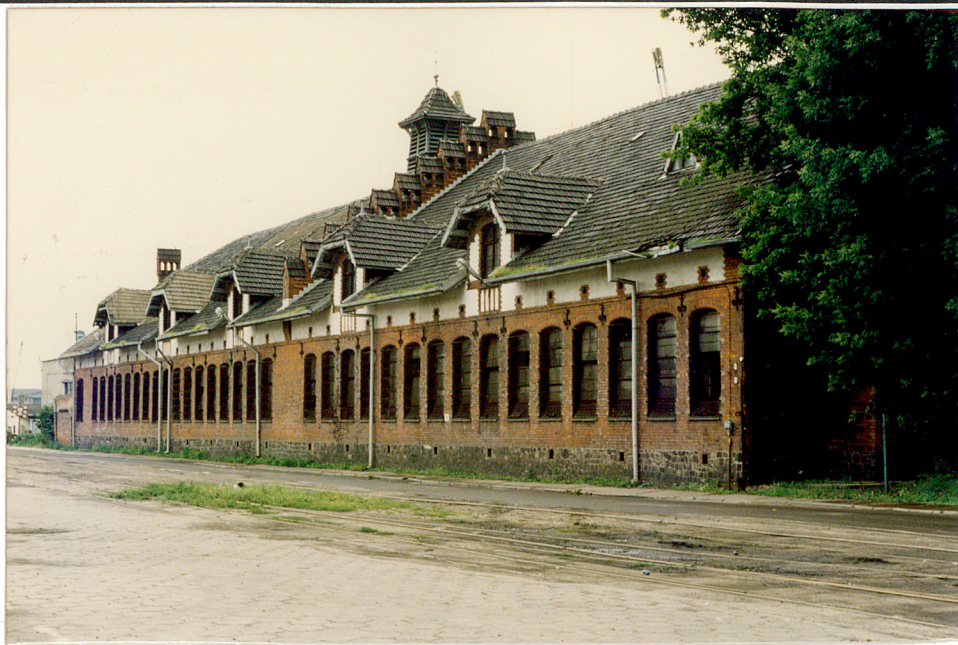
Elewacja północna również parterowa, 32-osiowa, symetryczna, zaakcentowana analogicznym rytmem rozmieszczenia facjatek.

| 2. | -:- - elewacja północna |

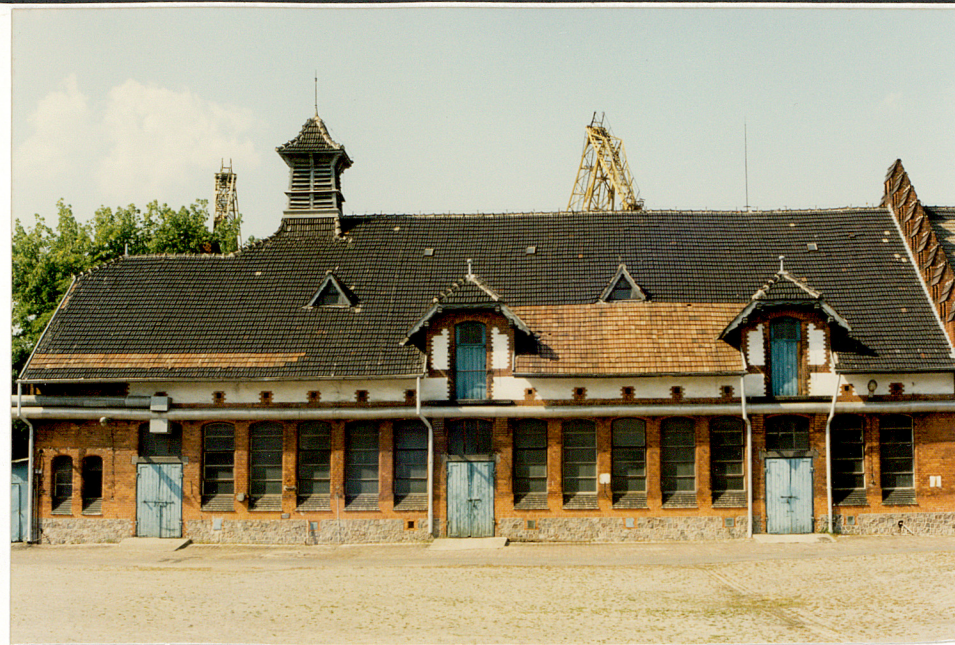
| 3. | -:- - fragment elewacji południowej (przy szczycie zachodnim) |

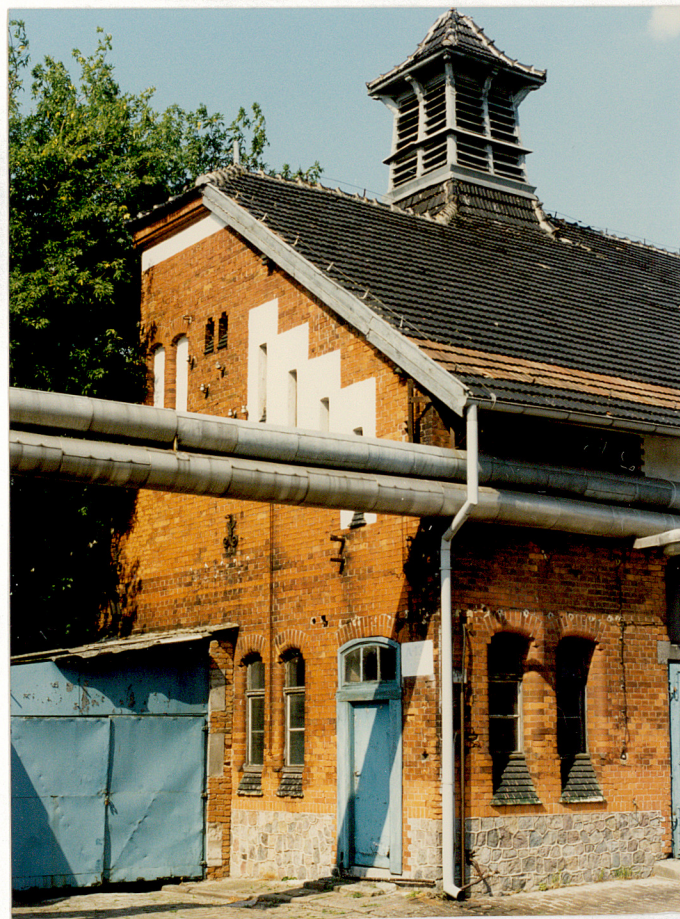
Elewacja szczytowa zachodnia - dwukondygnacyjna, arytmiczna (na parterze - 3-osiowa, na 1-piętrze 6-osiowa, arytmiczna).

| 4. | -:- - elewacja zachodnia |

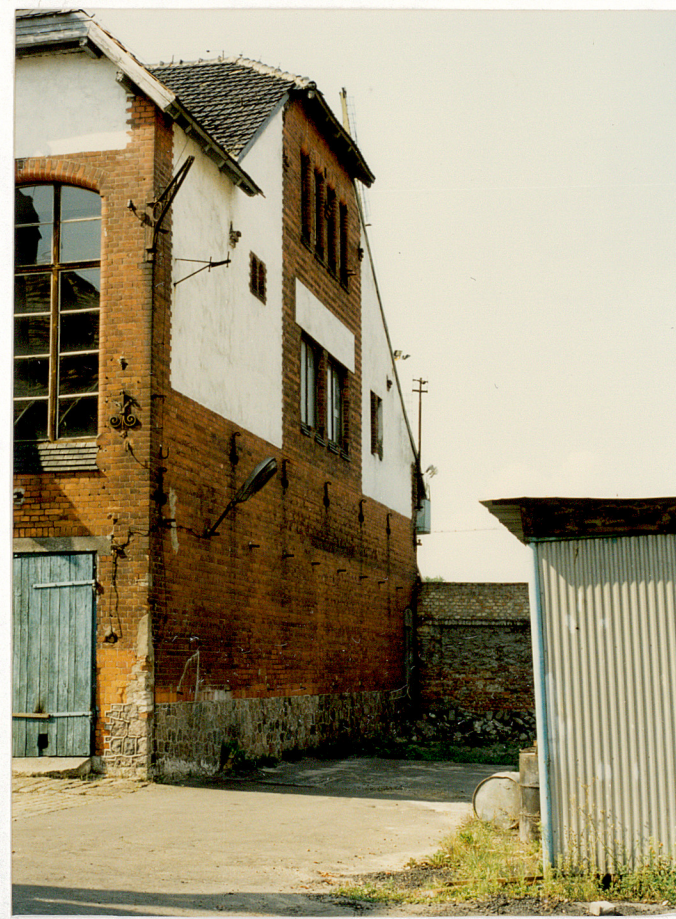
Elewacja szczytowa wschodnia - trzykondygnacyjna, o zróżnicowanych podziałach osiowych (na parterze bez otworów, na 1-piętrze sześć asymetrycznych otworów okiennych, na poddaszu cztery, rytmiczne osie okienne).

| 5. | -:- - elewacja wschodnia (widok od strony podwórza) |

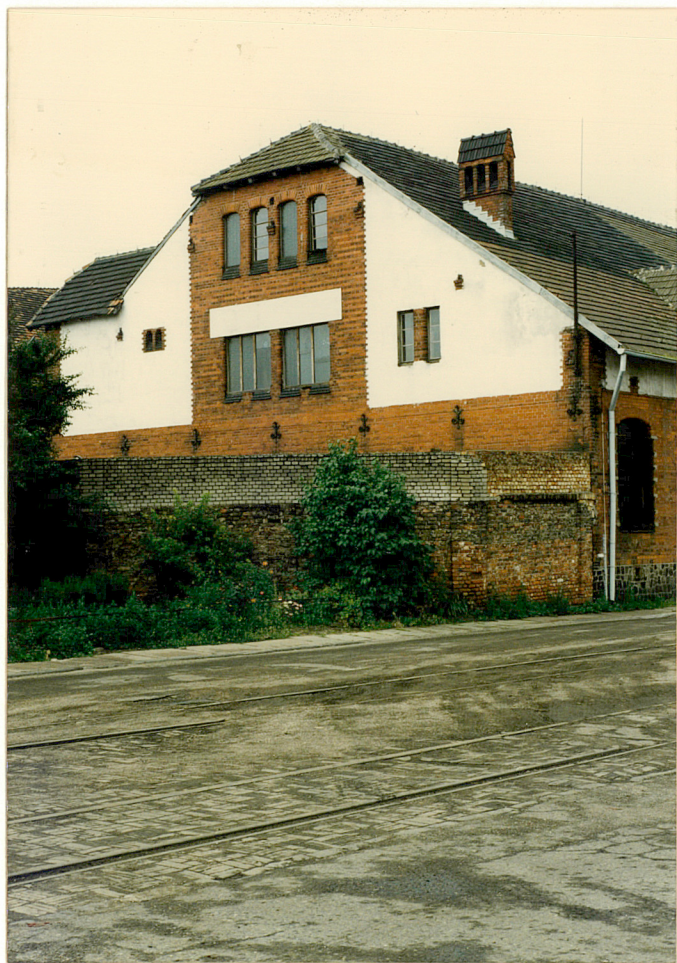
| 6. | -:- - elewacja wschodnia (widok z Nadbrzeża Starówka) |

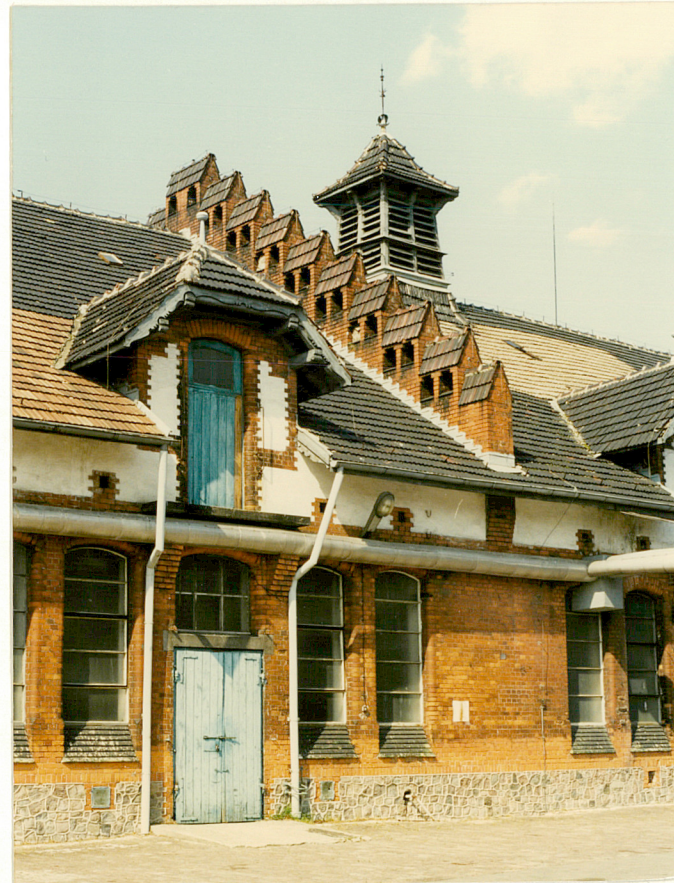
| 7. | -:- - fragment elewacji frontowej, na wysokości ściany wentylacyjnej |

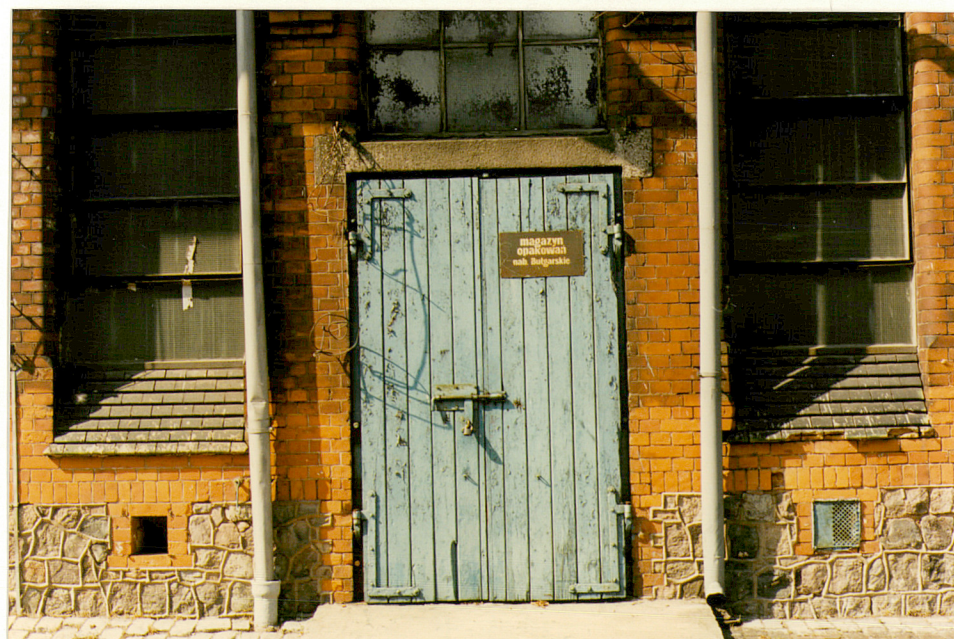
Drzwi: w ścianie południowej, na dawne ganki gnojowe - deskowe (spagowe), 2-skrzydłowe, zawieszane na hakowo-pasowych zawiasach; nad drzwiami umieszczone 6-polowe nadświetle. W obrębie facjatek (w ścianie południowej) występują drzwi (wyłazy) 1-skrzydłowe, deskowe (spagowe), z naświetlem. W obrębie strychu również drzwi 1-skrzydłowe, deskowe, masywne (w tym obite blachą).

| 8. | -:- - drzwi i okna w ścianie południowej |

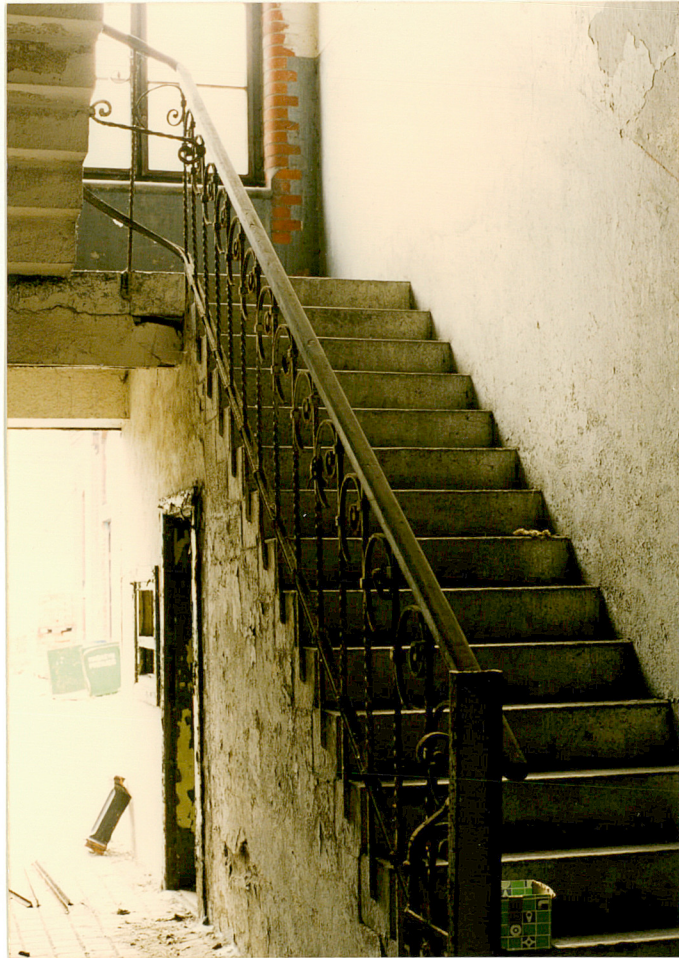
Schody: na poddasze ustawione w obu pomieszczeniach przyszczytowych. Schody (fot. 9) 2-biegowe, powrotne, kamienne (z regularnych bloków), ze spocznikiem międzypiętrowym, zaopatrzone w pierwotną, metalową (kutą) balustradę. Schody do piwnicy (pod klatkami schodowymi) również kamienne, jednobiegowe, bez balustrady.

| 9. | -:- - wschodnia klatka schodowa |

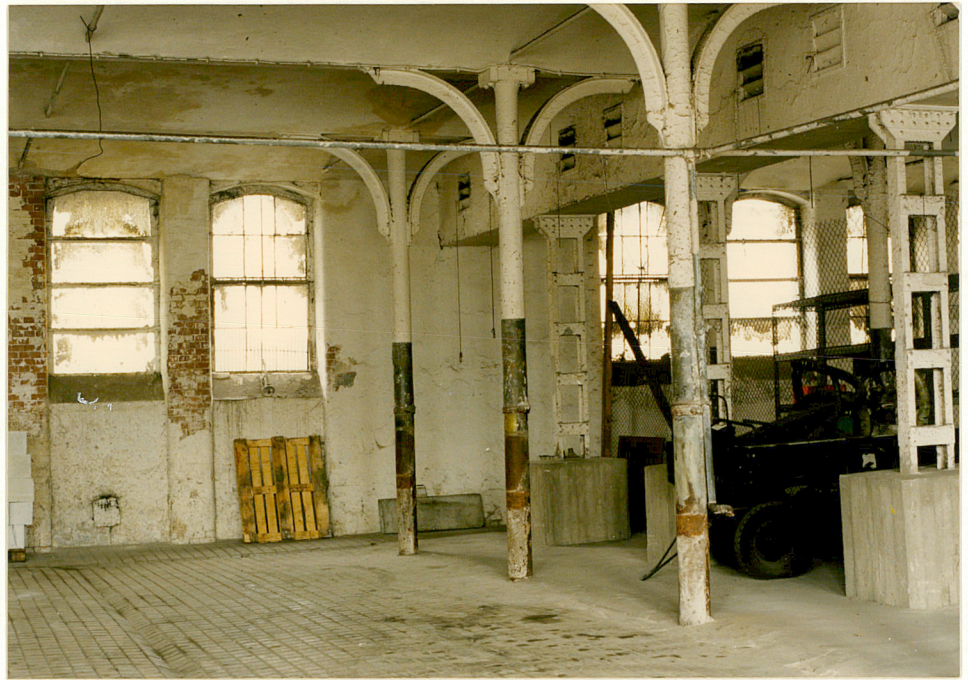
Stropy: nad piwnicami, parterem i klatkami schodowymi - ceramiczne, odcinkowe, wsparte na stalowych dźwigarach (dwuteownikach), wytyczonych wzdłuż osi długiej budynku; odcinki o rozpiętości ok. 300 cm. W pomieszczeniu głównym belki dwuteowe oparte na metalowych słupach i łukowatych mieczach oraz przewiązane poprzecznymi ściągami (fot. 10).

| 10. | -:- - wnętrze (widok ogólny w kierunku stanowiska) |

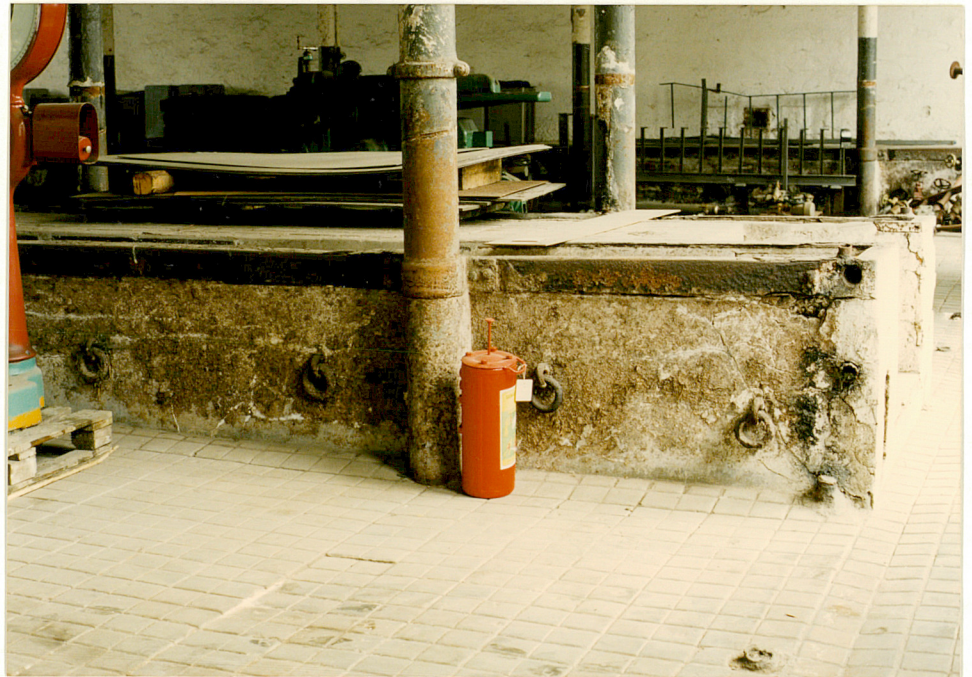
- 1) jeden ganek przyżłobowy (fot. 11) z kamionkowymi korytami;
- 2) system wentylacji grawitacyjnej z betonowych rur, łączących się na wysokości wywietrzników dachowych.

| 11. | -:- - wnętrze (ganek przyżłobowy) |

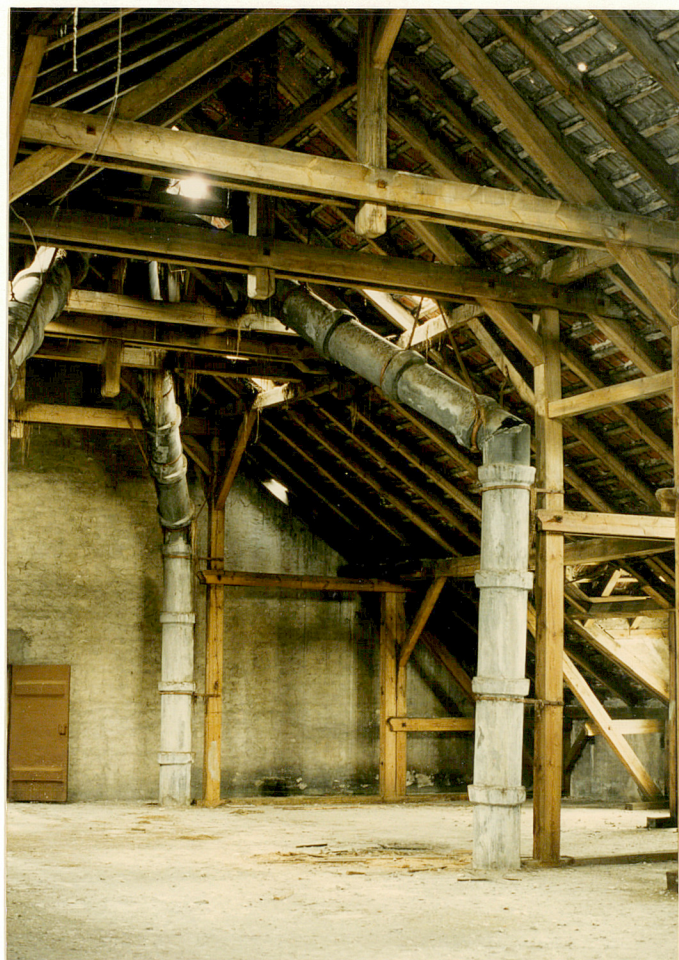
Więźba dachowa: pierwotna, oryginalna, z czasów budowy obiektu (fot. 12-13). Jest to konstrukcja drewniana, o ustroju płatwiowo-kleszczowym, z jednym wieszakiem. Poszczególne wiązary dachowe składają się z: pary krokwi połączonej po kącie ok. 95°; dwóch poziomów płatwi pośrednich (w tym dolne zdwojone); płatwi kalenicowej; płatwi stopowych; układu podpór stolcowych (w tym zdwojone); wieszaka; układu kleszczy. Końce krokwi wsparte zaciosami na płatwiach stopowych, ułożonych na przyscienych słupkach ścianki kolankowej, ozdobnie profilowane i wyprowadzone ok. 70 cm poza lico ścian, tworząc okap. Elementy więźby dachowej o mechanicznej obróbce budulca, w formie kanciaków o zróżnicowanych przekrojach (krokwie i słupy 18 x 18 cm, płatwie 24 x 24 cm).

- Wkładkę założył: 12. więźba dachowa (widok ogólny w kierunku zachodnim)
13. więźba dachowa (fragment więzara na wysokości płatwi pośrednich)
