DOM MIESZKALNY NR 63

1898 r.

4. Adres **71-211 Szczecin**
ul. Szeroka 63

Nr **A-494** data **16.11.2009 r.**

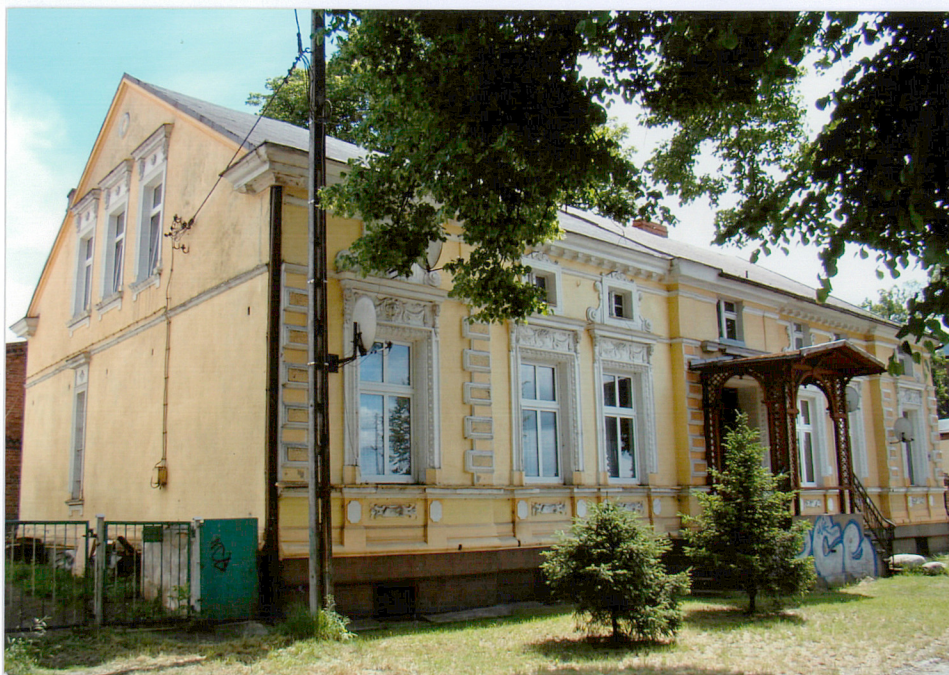
- 4. Szczecin, Szeroka 63 – widok ogólny od ptn.-wschodu
- 5. Szczecin, Szeroka 63 – widok ogólny od ptn.-wschodu – foto z ok. 1925 r.
- 6. Szczecin, Szeroka 63 – elewacja tylna (wschodnia)

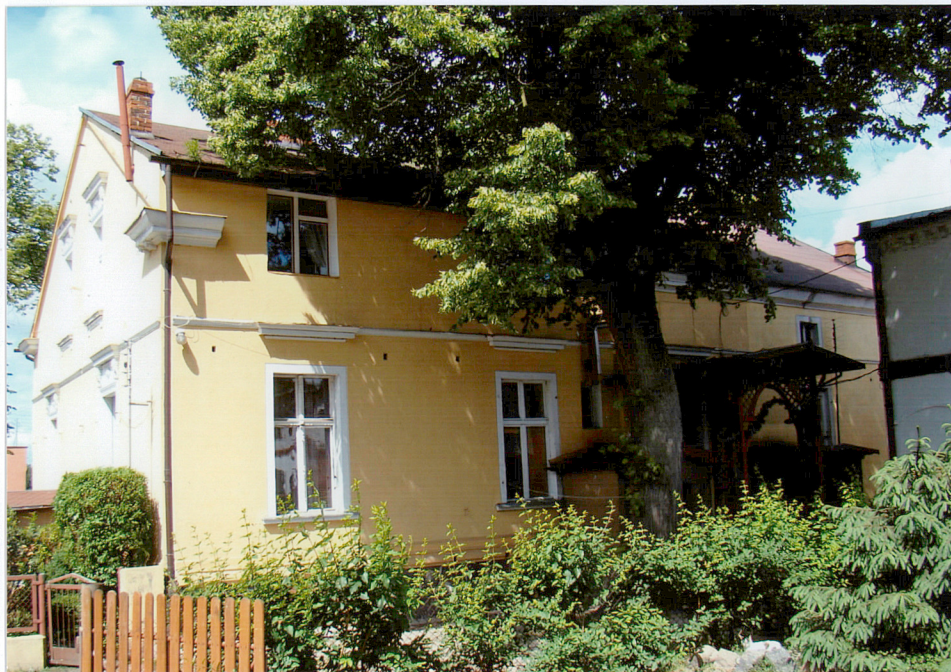
6.

Elewacja tylna (wschodnia) 6-osiowa (pierwotnie 5-osiowa, symetryczna), o uproszczonym wystroju i częściowo przekształcona - w wyniku podwyższenia ściany - w partii poddasza. Elewacja dzielona profilowanym gzymsem cokołowym i międzykondygnacyjnym, z szerokim okapem w części północnej oraz z pierwotnym gzymsem wieńczącym przy narożniku płd.-wschodnim. Otwory okienne ujęte są prostymi opaskami, z nadwieszonymi gzymsami w linii gzymsu międzykondygnacyjnego. Elewacja zaakcentowana jest analogicznym jak we froncie drewnianym gankiem, z przyległymi (murowanymi i tynkowanymi) przybudówkami z wejściami do piwnicy.

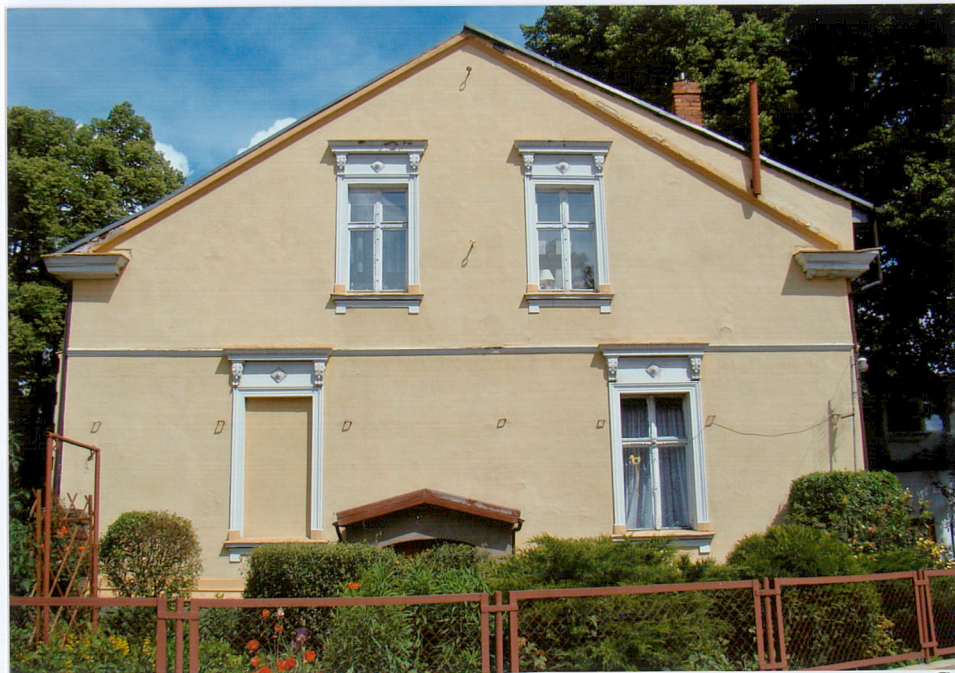
Elewacja szczytowa południowa 2-osiowa w partii parteru i poddasza, z architektonicznie opracowanymi otworami okiennymi, ael o uproszczonym wystroju. Szczyt opracowany na polu zbliżonym do trójkąta, z narożnymi gzymsami okapowymi. Elewacja szczytowa północna o zróżnicowanej kompozycji: w obrębie parteru 1-osiowa, a w szczycie 3-osiowa, symetryczna, zwieńczona kolistą blendą. Wszystkie okna z architektonicznym obramieniem, o analogicznym wystroju jak w szczycie południowym.

- 7. Szczecin, Szeroka 63 – elewacja szczytowa południowa
- 8. Szczecin, Szeroka 63 – elewacja szczytowa północna
- 9. Szczecin, Szeroka 63 – drewniany ganek frontowy

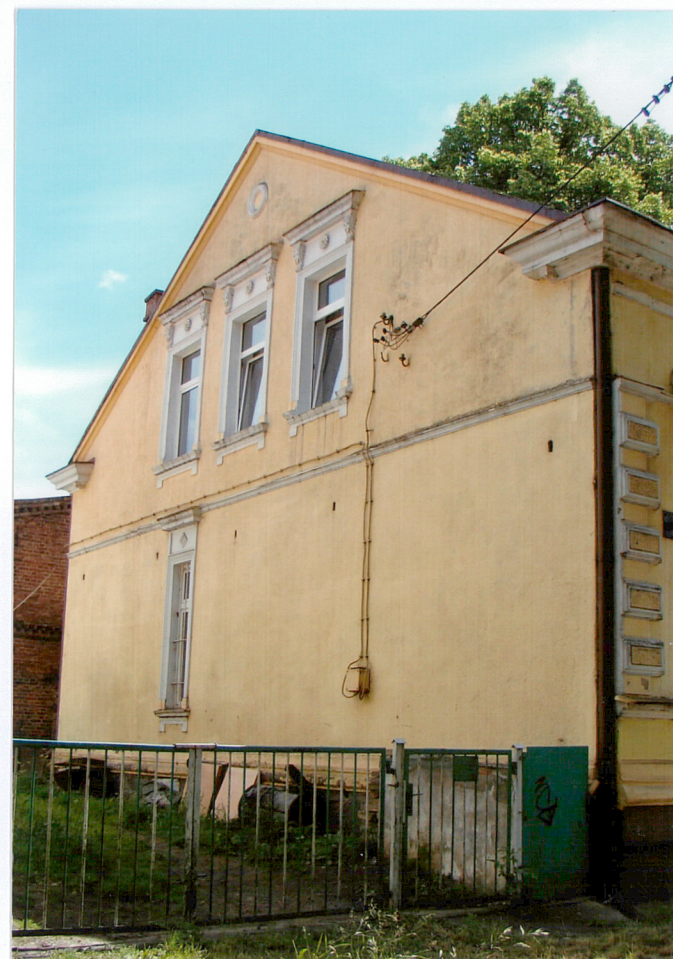
8.

<p>19. Stan zachowania (fundamenty, ściany, sklepienia, stropy, konstrukcja dachowa, pokrycie dachu, wyposażenie i instalacje)</p> <p>Ogólny stan techniczny budynku należy określić jako dobry, obiekt jest systematycznie konserwowany.</p> <p>Widoczne zawilgocenia ścian (od rynien) i więźby dachowej w północnej części budynku. Zaniedbane i spękane ozdobne sztukaterie w siani frontowej.</p>

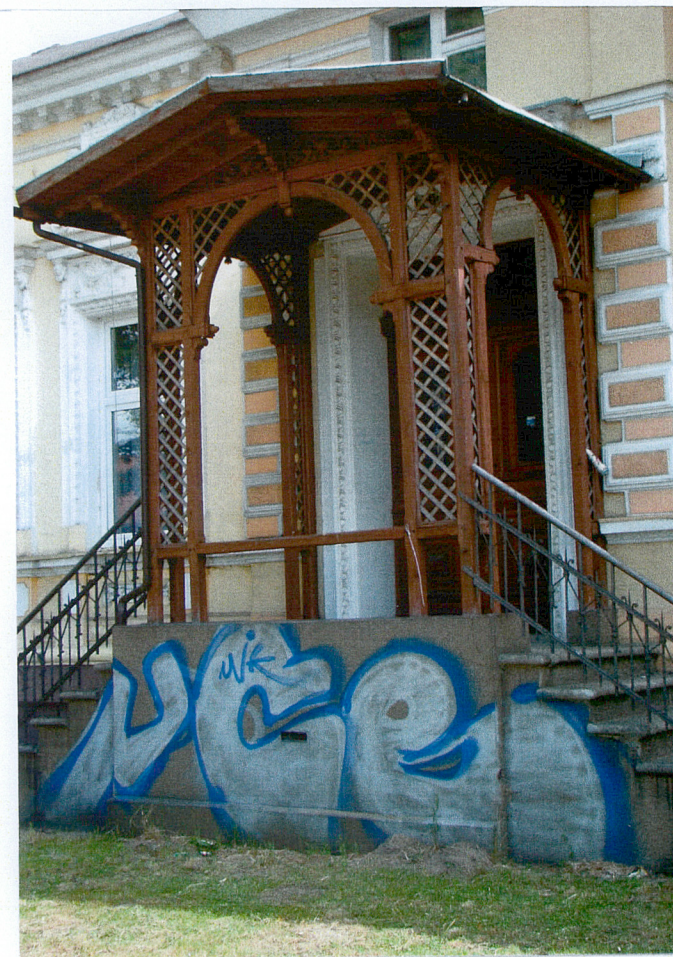
9.

Ściany: obwodowe (fot. 1, 4, 6-8) murowane z cegły ceramicznej na zaprawie wapiennej; wążek ukryty pod tynkiem wapienno-cementowym, utrzymanym w odcieniu żółtawo-kremowym. Grubość ścian w przyziemiu ok. 45 cm. Ściany piwnic kamienno-ceglane, częściowo wyprawione surowym tynkiem wapiennym. Ganki (fot. 9) przy ścianach długich o konstrukcji szkieletowej (w formie pełno łukowych otworów), drewniane, z ażurowym wypełnieniem z listew oraz snycersko opracowanymi elementami konstrukcyjnymi w formie arkady.

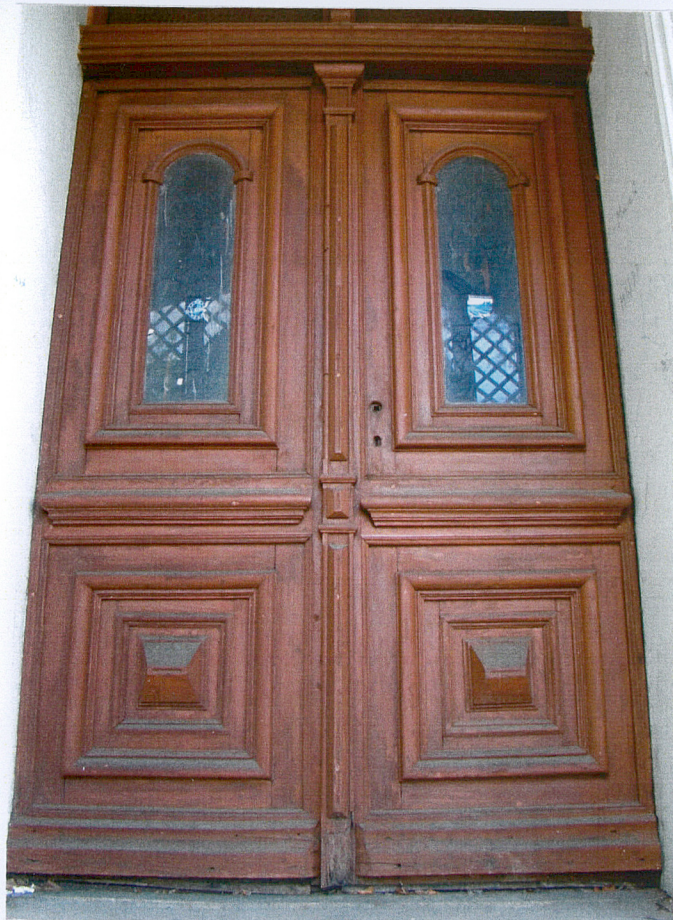
Stolarka drzwiowa: otwór frontowy ujęty profilowaną i bieloną opaską, podkreśloną plastycznym ornamentem w postaci jajownika i zwieńczony spłaszczonym trójkątnym szczytem (w nim umieszczona data budowy obiektu - 1898). Drzwi (fot. 11) dwuskrzydłowe, ramowo-płycinowe, zawieszane na zawiasach

trzępieniowych. W dolnych polach płyciny ujęte profilowanymi, trójwarstwowymi obramieniami listwowymi i wypełnione rautami; w polach górnych pełno łukowo naświetla z analogicznym obramieniem listwowym. Listwa przymykowa profilowana, zwieńczona zgeometryzowanym kapitelikiem. Nadświetle dwudzielne, dzielone dekoracyjnym, profilowanym słupkiem. Listwa cokołowa zestopniowana.

- 10. Szczecin, Szeroka 63 – data nad wejściem frontowym
- 11. Szczecin, Szeroka 63 – dwuskrzydłowe drzwi frontowe
- 12. Szczecin, Szeroka 63 – dwuskrzydłowe drzwi tylne

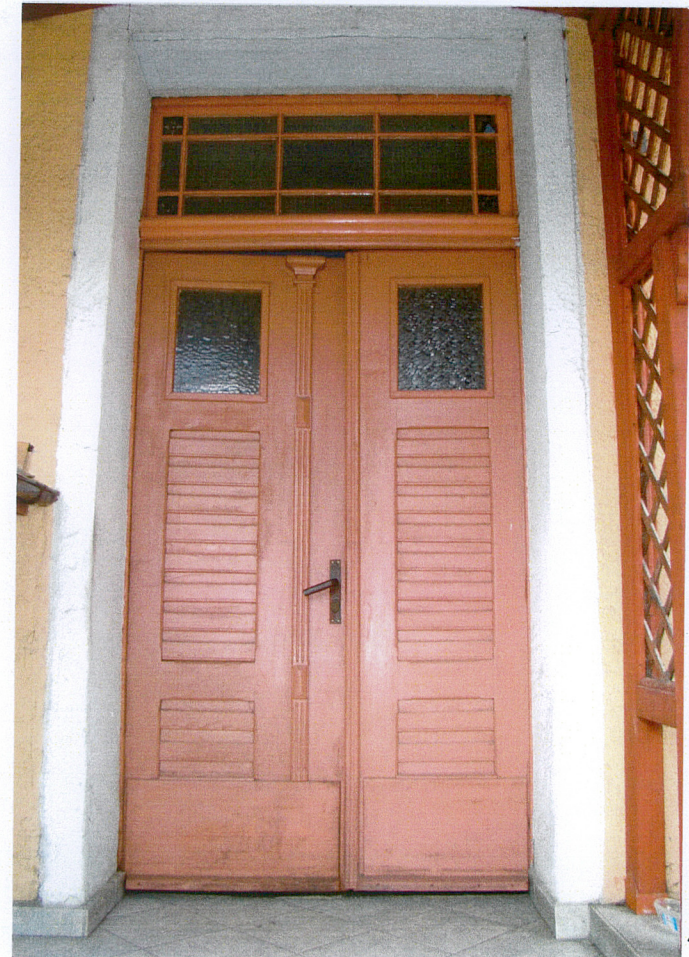
12.

W ścianie wschodniej drzwi otwór drzwiowy ujęty płaską i bieloną opaską. Drzwi (fot. 12) dwuskrzydłowe ramowo-płycinowe, zawieszone na zawiasach trzępieniowych. Dolne i środkowe pola wypełnione są poziomo ułożonymi klepkami, o sfazowanych krawędziach; w polach górnych naświetla z przeszkleniem ze szkła fakturowego. Listwy przymykowe żłobkowane; pseudo-listwa zwieńczona zgeometryzowanym kapitelikiem. Zamek wpuszczany z prostą żelazną klamką i szyldzikiem. Ponad skrzydłami drzwiowymi i profilowanym śłemeniem wielokwaterowe nadświetle, dzielone krzyżującymi się szczeblinami.

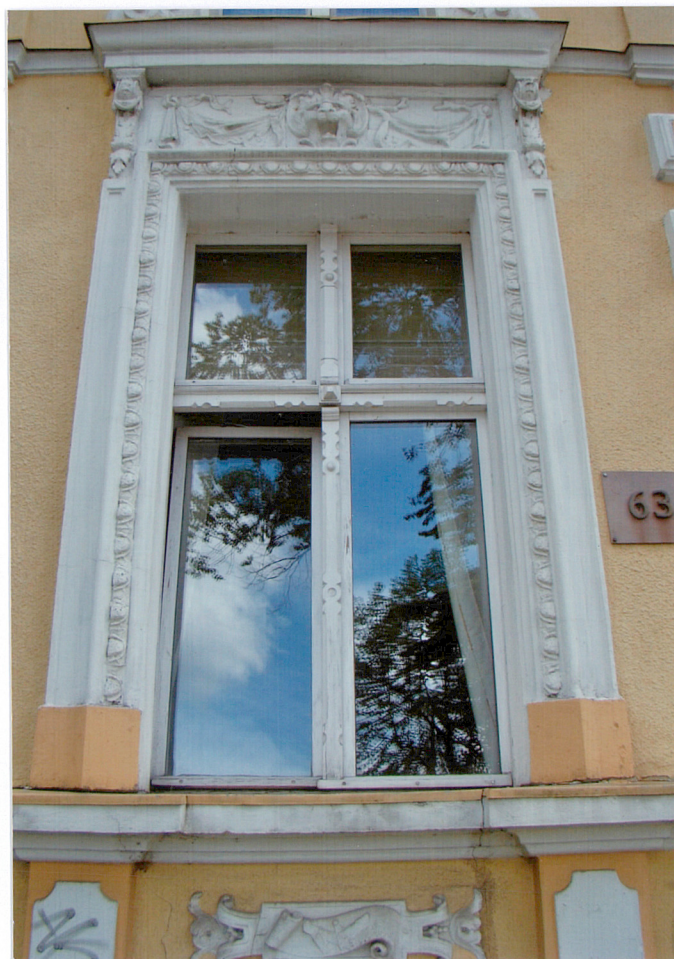
Stolarka okienna: otwory okienne przyziemia w kształcie stojących prostokątów (stosunek szerokości do wysokości jak ca 1 : 2), ujętych płaskimi lub profilowanymi (w tym w formie jajownika) opaskami i bielone. Okna (fot. 13, 16) krosnowe, czteroskrzydłowe, dzielone krzyżami okiennymi (słupki i ślēmiona łączone kostkowym zwornikiem, dekorowanym rautem). Elementy krzyży okiennych ze snycerskimi nacięciami, guzkami i sfazowanymi krawędziami. Skrzydła nadi podślēmienne bez podziałów szczeblinowych. Część stolarki okiennej przyziemia jest wtórne, wykonana z PCV.

- 13. Szczecin, Szeroka 63 – czteroskrzydłowe okno w ścianie frontowej
- 14. Szczecin, Szeroka 63 – dekoracja rzeźbiarska (maszkaron) okna frontowego
- 15. Szczecin, Szeroka 63 – dekoracja podokienna

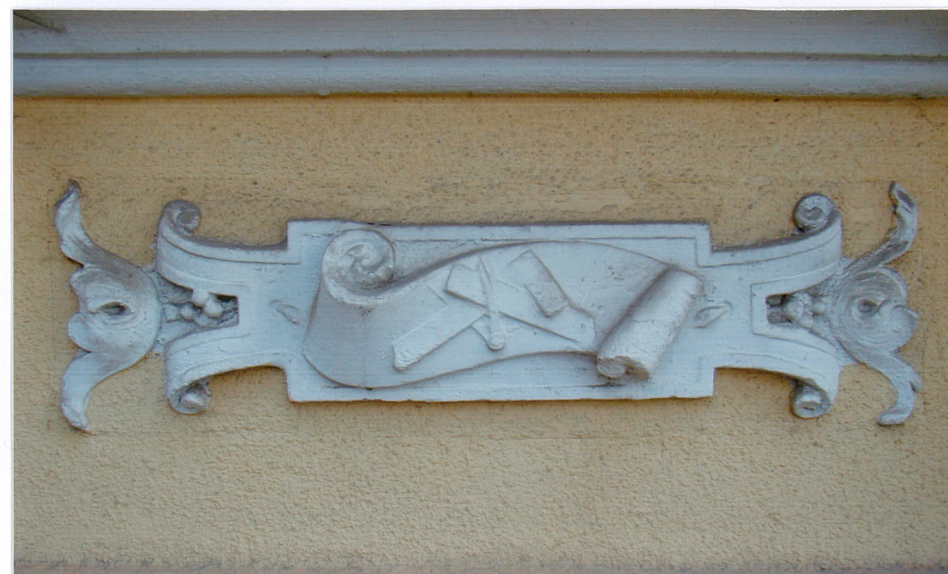
15.

W płycinach podokiennych (fot. 15) umieszczona jest wstęgowa dekoracja z elementami symboliki inżynieryjno-budowlanej. Otwory okienne poddasza z profilowanymi opaskami i ujęte po bokach okuciowymi wolutami. Otwór drzwiowy opracowany profilowaną, bieloną opaską, podkreśloną plastycznym ornamentem w postaci jajownika i zwieńczony spłaszczonym, trójkątnym szczytem z datą [1898]. Całość elewacji zaakcentowana również drewnianym, ażurowym gankiem, z bogatą dekoracją snycerską.

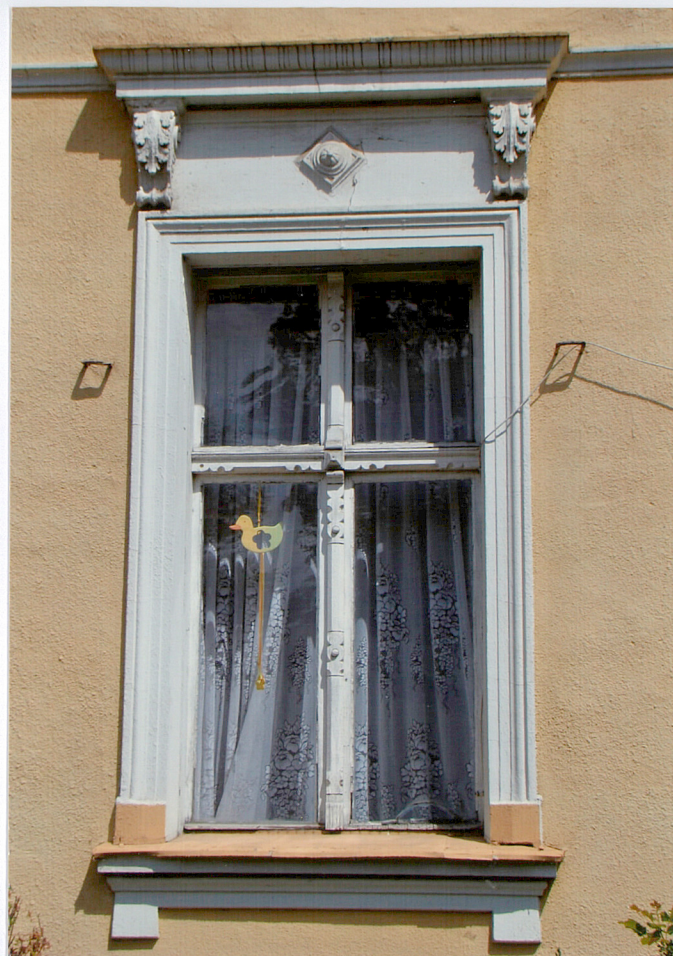
- 16. Szczecin, Szeroka 63 – okno w szczycie południowym
- 17. Szczecin, Szeroka 63 – wnętrze, rozeta w sieni frontowej
- 18. Szczecin, Szeroka 63 – wnętrze, gzyms podsufitowy w sieni frontowej

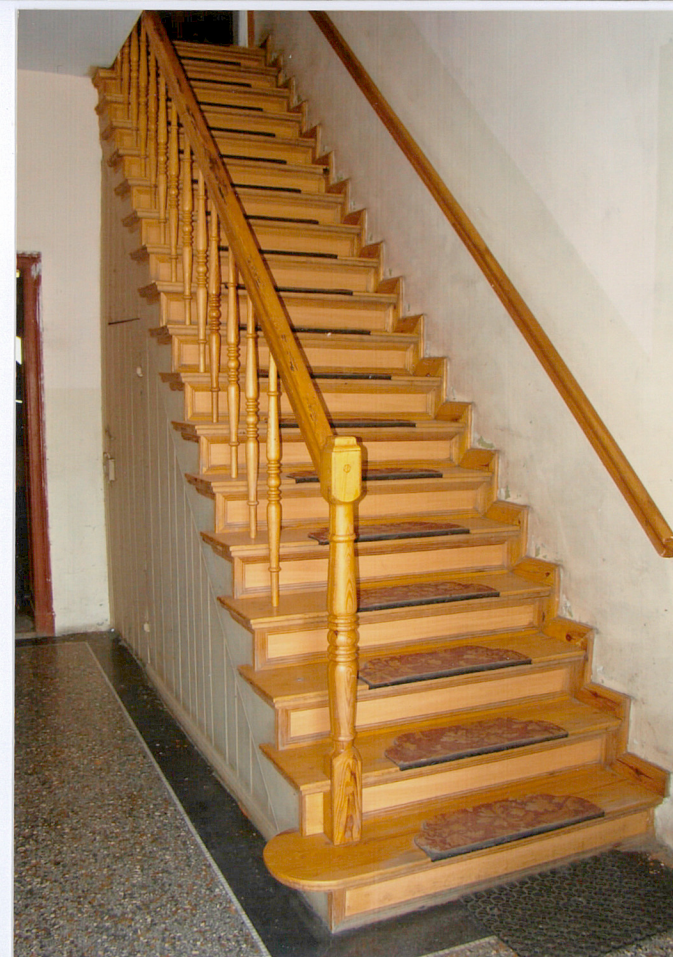
Schody: na poddasze (fot. 19) ustawione w sieni tylnej, jednobiegowe, drewniane, policzkowe, z tralkową balustradą; pod schodami schówek wydzielony deskowym przepierzeniem. Przy ganku frontowym schody rozdzielne, jednobiegowe, murowane z kamiennymi stopniami, zaopatrzone w metalową, kutą (ażurową) balustradą. Schody do piwnicy (w gankach tylnych) jednobiegowe, ceglane.

- 19. Szczecin, Szeroka 63 – schody na poddasze w sieni tylnej
- 20. Szczecin, Szeroka 63 – piwnica, strop odcinkowy
- 21. Szczecin, Szeroka 63 – piwnica, fragment pompy

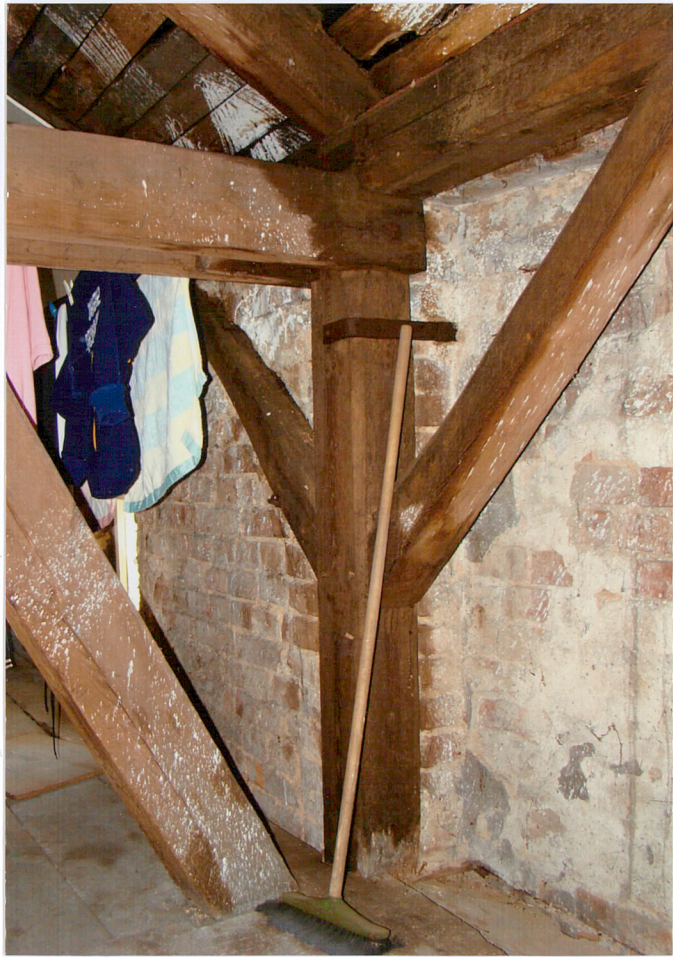
Wieżba dachowa: krokwiowo-jętkowa z obustronną podporą stolcową; stopy krokwi osadzone na płatwiach stopowych (fot. 22-23). Wiązary wzmocnione były zastrzałami, stabilizowane krótkimi kleszczami, łączącymi je ze słupkami, wspierającymi płatwie stopowe. Zastrzały i kleszcze zachowały się po stronie zachodniej **c.d. wkładka nr 1**

objektu; po stronie wschodniej, w związku z nadbudową ściany zewnętrznej poddasza dokonano podniesienia krokwi, a ich stopy osadzono na nowych płatwiach stopowych (już bez dodatkowych wzmocnień). Elementy więźby dachowej obrobione mechanicznie, w formie kancików. Przekroje materiału użytego do konstrukcji dachowej: krokwie - 13 x 17 cm, płatwie 15 x 15 cm, zastrzały - 13 x 17 cm.

- 22. Szczecin, Szeroka 63 – więźba dachowa, wiązar ścianki kolankowej
- 23. Szczecin, Szeroka 63 – więźba dachowa, osadzenie krokwi na płatwiach stopowych

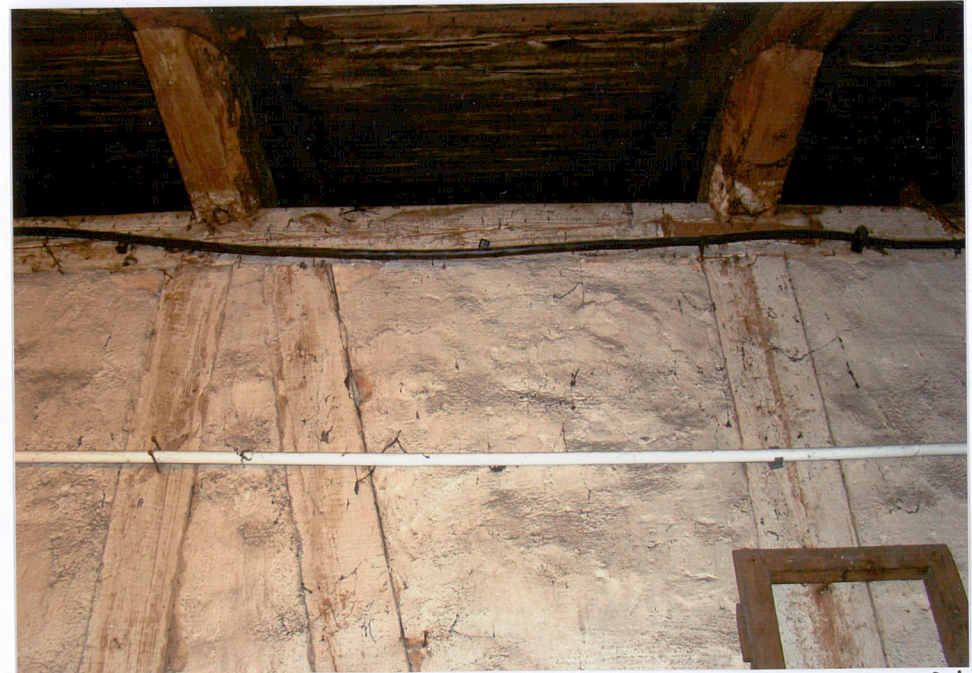
Ściany działowe przyziemia (grubość 12 - 40 cm) murowane z cegły ceramicznej na zaprawie wapiennej, wyprawione gładkimi tynkami wapiennymi, malowanymi farbami wapienno-klejowymi i emulsyjnymi. W sieni - do wysokości ok. 150 cm - lamperie z farby olejnej. Część podziałów w obrębie poddasza tworzą ściany ryglowe z wypełnieniem ceglanym, wyprawione bielonymi tynkami wapiennymi (fot. 24).

- 24. Szczecin, Szeroka 63 – poddasze, ściana ryglowa
- 25. Szczecin, Szeroka 63 – podwórze, północny budynek gospodarczy
- 26. Szczecin, Szeroka 63 – podwórze, południowy budynek gospodarczy
