DOM MIESZKALNY, OB. BUDYNEK ADMINISTRACYJNY (NR 4)

2. Czas powstania
1891-1893 r.

3. Miejscowość
S Z C Z E C I N

4. Adres Szczecin
ul. Wendy 1, 3
nr hipoteczny A-149

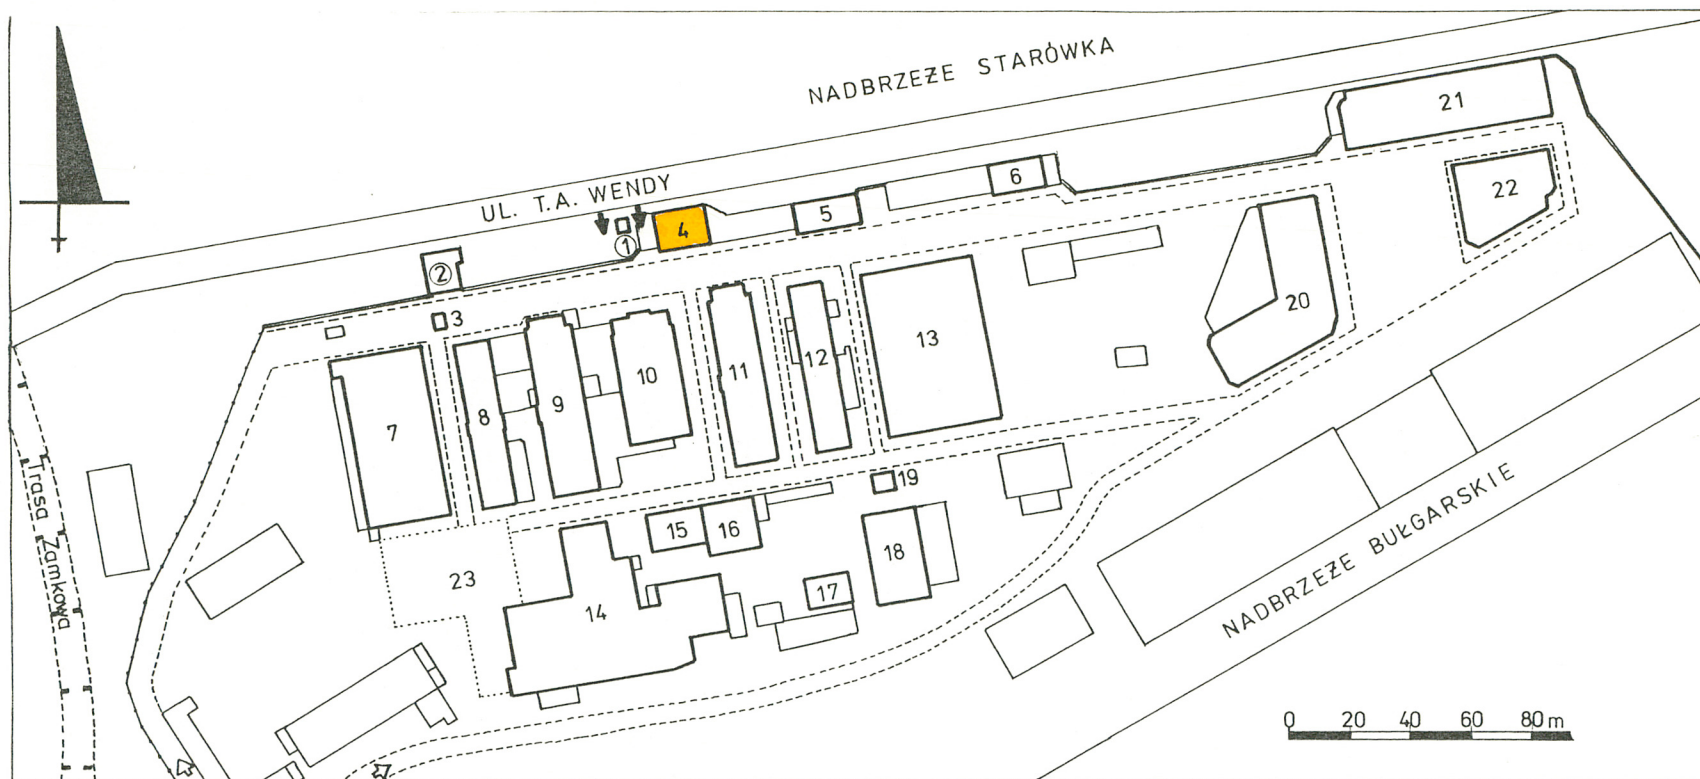
Ewidencjonowany dom mieszkalny (ob. budynek administracyjny - nr 3) usytuowany jest w północnej części dawnego zespołu rzeźni miejskiej, przy głównym ciągu komunikacyjnym, bezpośrednio po południowej stronie ul. Wendy. Do zachodniej ściany szczytowej przylega współczesny budynek magazynowo-garażowy, zaś po przeciwległej stronie wiata (dawna remiza).

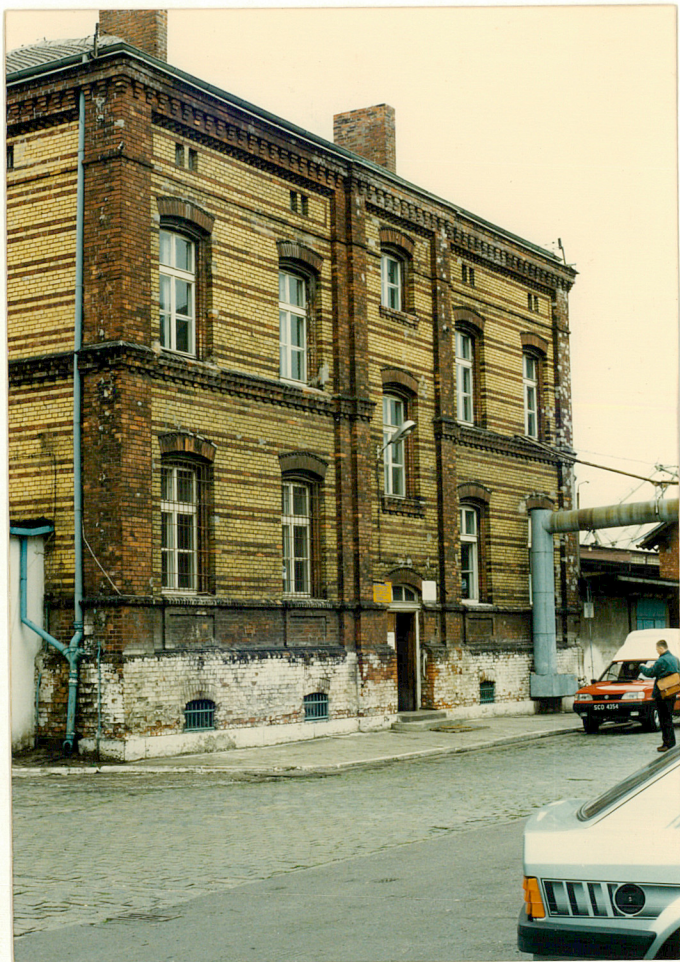
| 2. | -:-

- elewacja frontowa (południowa) |

Elewacje budynku o jednorodnej kompozycji architektonicznej, oparte na lustrzanej symetrii podziałów poziomych i pionowych. Elewacje ścian długich 5-osiove, zaakcentowane centralnie umieszczonymi ryzalitami pozornymi, które opięte są prostymi lizenami. Elewacje ścian szczytowych 1-osiove (w obrębie II kondygnacji 2-osiove), również lustrzanie symetryczne. Elementami pionowego ukształtowania elewacji są: ryzality pozorne umieszczone pośrodku ścian długich oraz przynaróżne lizeny, które architektonicznie i kompozycyjnie łączą się z gzymsami i fryzami.

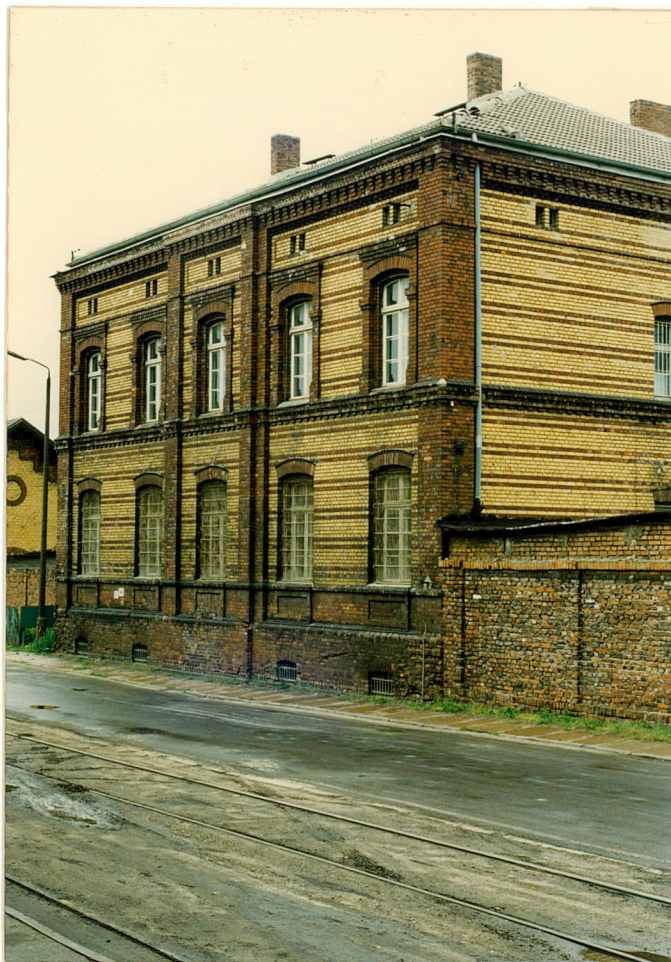
| 3. | -:-

- elewacja północna, widok od strony Nadbrzeża Starówka |

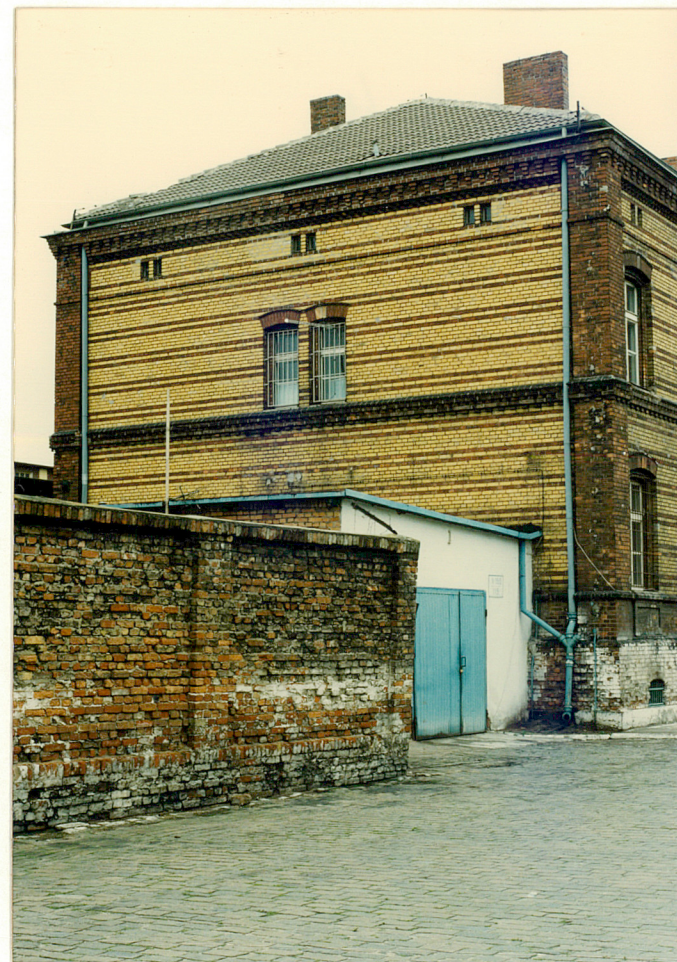
| 4. | -:-

- elewacja szczytowa zachodnia |

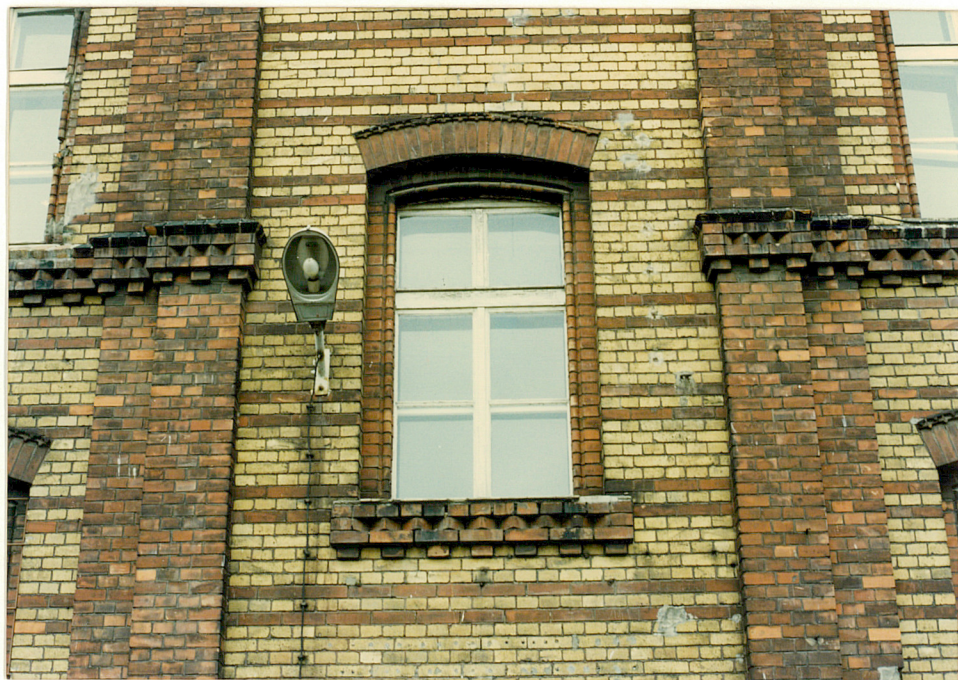
Okna: dominują okna (fot. 5) 4-skrzydłowe, skrzynkowe (historycznie wtórne), dzielone ślemieniem, ze szczeblinami w dolnych skrzydłach. Otwory okienne w formie stojących prostokątów, zwieńczonych odcinkowymi nadprożami, obramione ceramicznymi kształtkami. W szczytach występują wąskie okna skrzynkowe, dwuskrzydłowe, dwupoziomowe, dzielone ślemieniem; otwory okienne w formie zbliżonej do biforium. Piwnicę doświetlają okna krosnowe, 2-skrzydłowe, o metalowych ramach. Na poddaszu występują (w ścianie kolankowej) małe okna krosnowe, 2-skrzydłowe, osadzone w biforialnym otworze okiennym. W połaciach dachowych wtórne okna uchylne.

| 5. | -:-

- okno pośrodku elewacji frontowej (południowej) |

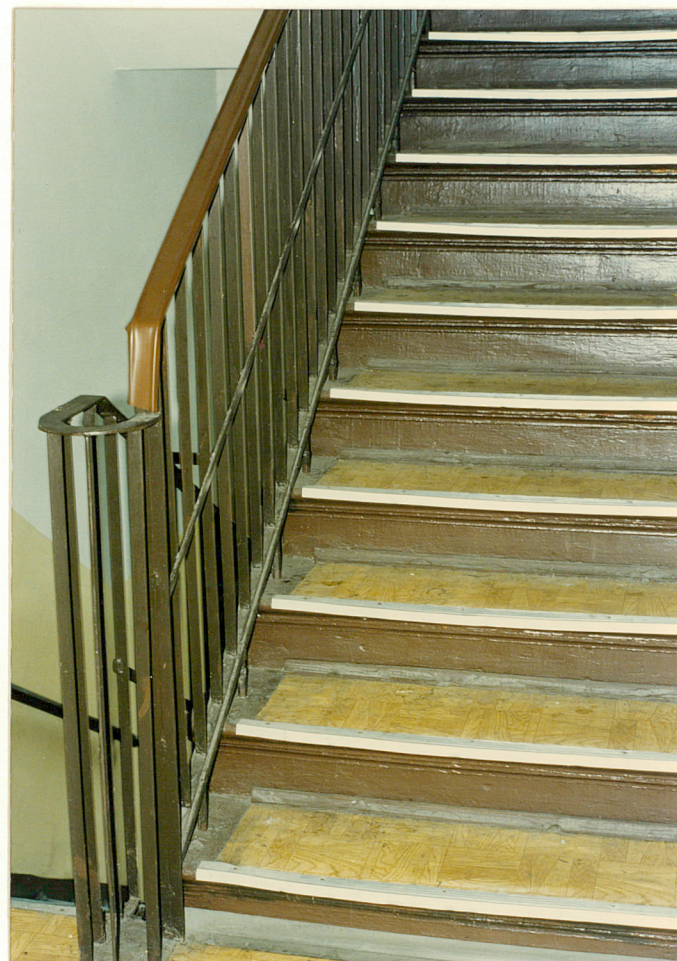
Schody: na parter oraz do piwnicy - jednobiegowe, z kamiennych ciosów. Wyżej schody (fot. 6) dwubiegowe, powrotne, ze spocznikiem międzypiętrowym, o konstrukcji ceramicznej z łukowato wygiętymi biegami (łuk poprzeczny), wsparte na metalowych policzkach, obudowane deskami, zaopatrzone w metalową (wtórna ?) baustradę.

| 6. | -:-

- wnętrze, fragment klatki schodowej |

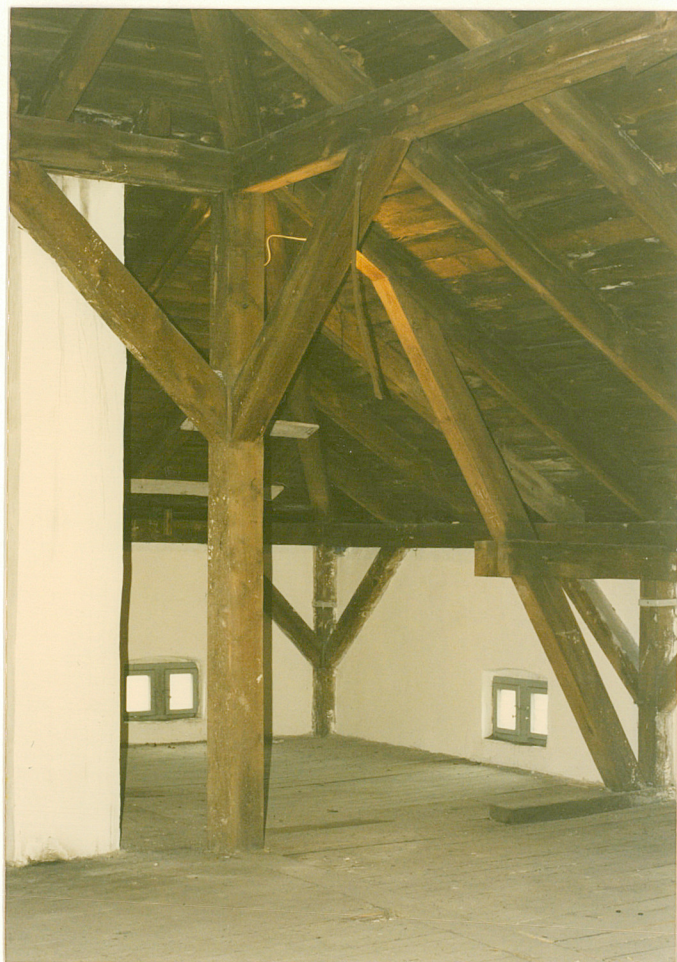
Wieżba dachowa: pierwotna, oryginalna, z czasów budowy obiektu. Jest to konstrukcja krokwiowo-kleszczowa, z podwójną podporą stolcową i płatwiami pośrednimi. Końce krokwi wsparte zaciosami na płatwiach stopowych, ułożonych na ok. 160 cm słupkach ścianki kolankowej. Poszczególne wiązary stabilizowane są mieczami, zastrzałami i krótkimi kleszczami. Elementy więzby dachowej o mechanicznej obróbce budulca, w formie kanciaków o przekrojach: 10 x 16 cm

| 7. | -:-

- wnętrze, fragment więźby dachowej - więźba |

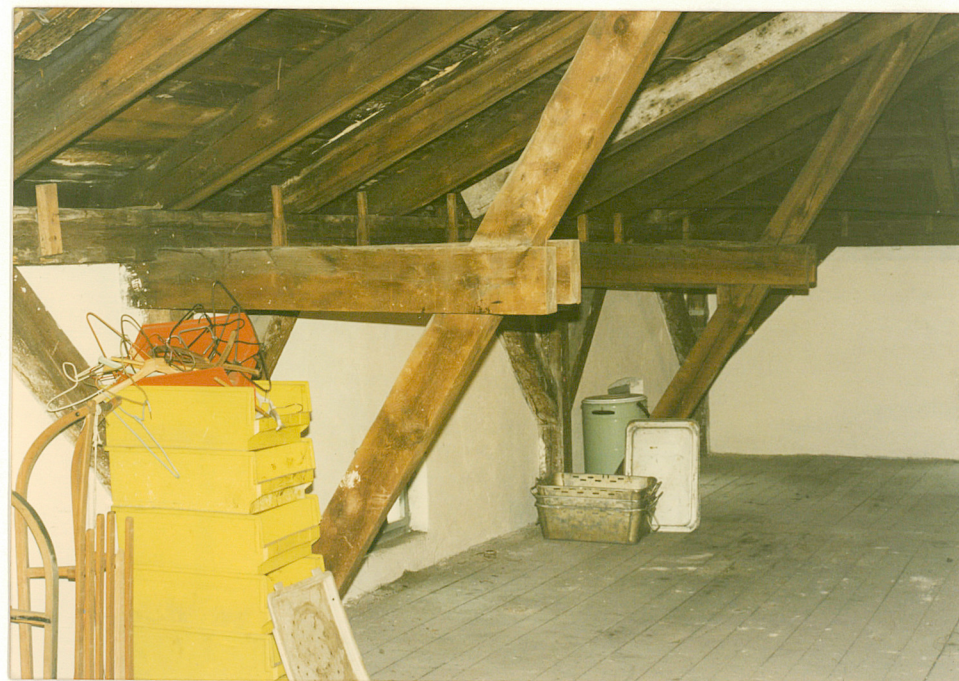
| 8. | -:-

- wnętrze, fragment więźby dachowej - osadzenie krokwi na płatach stopowych |
