| 1. Obiekt: STODOŁA – SZKOŁA, OB. MAGAZYN NR 6 | 2. Czas powstania kon. XIX w. | 3. Miejscowość SZCZECIN (STOŁCZYN) |

| 1. Miejscowość SZCZECIN | 4. Obiekt (nazwa jak w karcie) STODOŁA – SZKOŁA, OB. MAGAZYN ul. Kościelna 6 | 5. Zawartość wkładki: tekst, mapy, archiwalia |

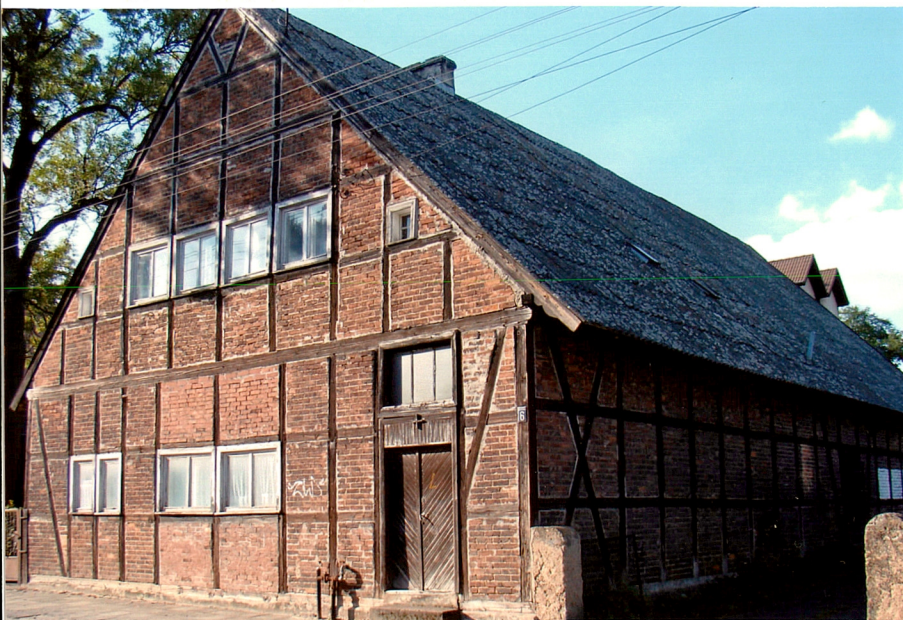
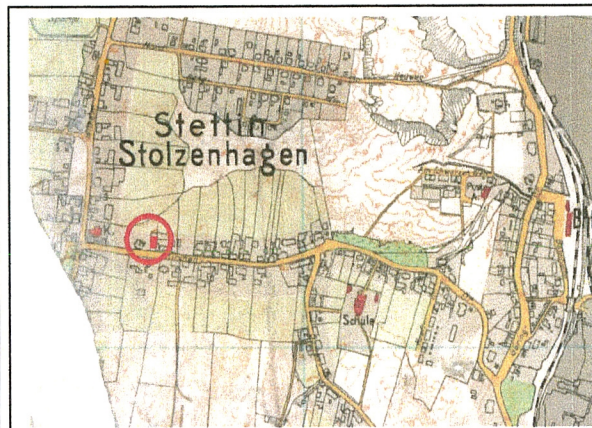
A - 1939

W 1939 roku Stołczyn (il. A) - wraz z innymi, podmiejskimi wsiami - wszedł w skład tzw. Wielkiego Szczecina; dzielnica liczył wtedy 6335 mieszkańców.

Mapa katastralna Szczecina (Stettin-Stolzenhagen) z 1939 r.

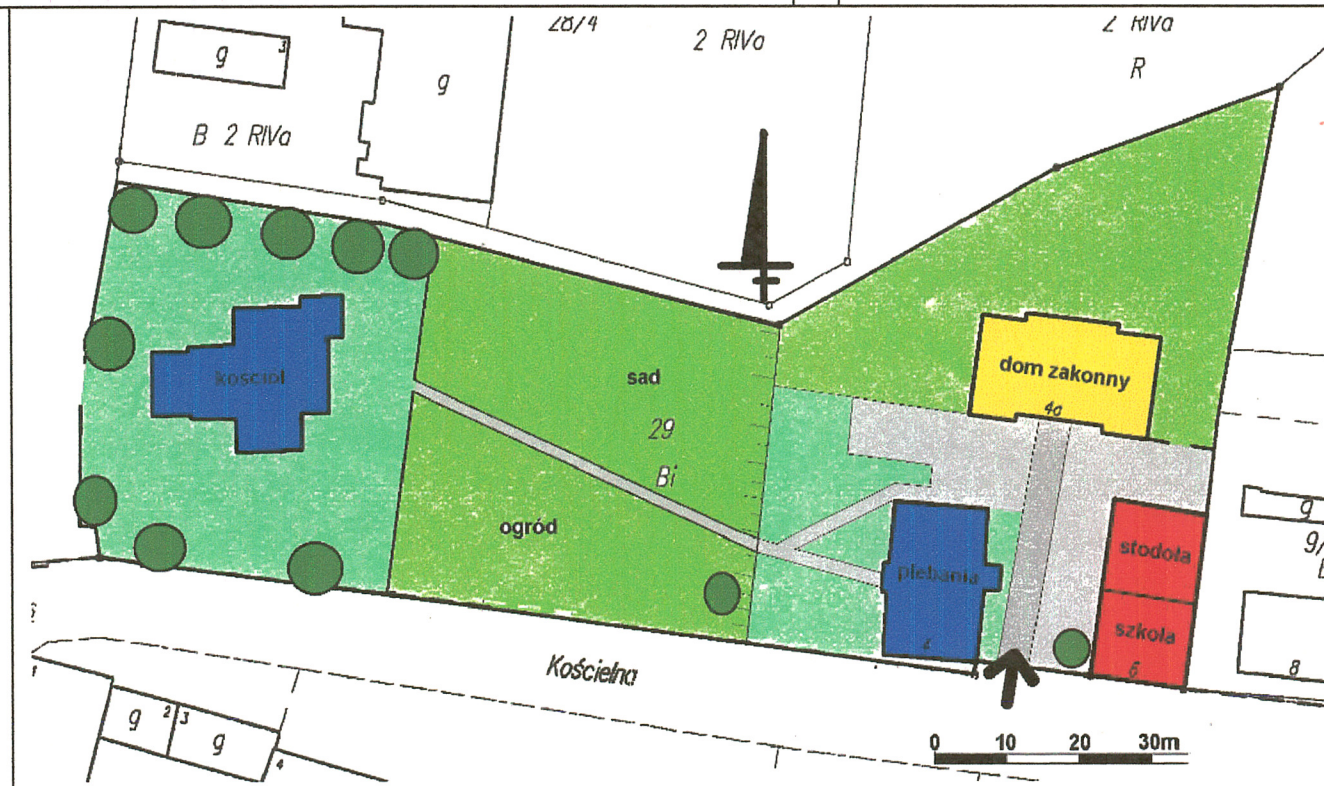
H

Ewidencjonowany obiekt zlokalizowany jest w północnej części Szczecina, w ramach dzielnicy Stołczyn, przy ul. Kościelnej, w sąsiedztwie skrzyżowania z ul. Nehringa (il. H). Budynek wchodzi w skład dużej działki kościelnej (o pow. ok. 0,8 ha), rozplanowanej w kształcie nieregularnego prostokąta i złożonej z kościoła, ogrodu z sadem oraz dawnej zagrody pastora (proboszcza), położonej we wschodniej części parceli, w skład której wchodzi dom parafialny, budynek stodołno-magazynowy oraz nowy dom zakonny (il. I). Budynek stodołno-magazynowy posiada odrębny numer policyjny (nr 6), posadowiony jest na froncie dawnego podwórza, szczytem do drogi, stanowi wschodnią granicę całej działki kościelnej. Po zachodniej stronie, w odległości ok. 20 m. ułożony jest dom parafialny; budynek wzniesiony w kon. XIX w., ceglany (nietynkowany) parterowy, z ryzalitem w ścianie ogrodowej, nakryty dachem 2-spadowym, z elementami pierwotnego detalu i stolarki (fot. 27-28). W głębi podwórza znajduje się nowy, dwukondygnacyjny dom zakonny. Podwórze wygodzone jest od frontu współczesnym płotem metalowym na betonowej podmurówce, z dwuskrzydłową bramą wjazdową, a w części tylnej zachowany pierwotny mur ceglany. Wnętrze wyłożone współczesną kostką typu polbruk, a droga wjazdowa wybetonowana. Przy zachodniej ścianie budynku stodołnego rośnie okazały jesion. Po zachodniej stronie zespołu plebani, w terasowatym obniżeniu terenu znajduje się ogród, sad i plac zabaw oraz przejście do kościoła.

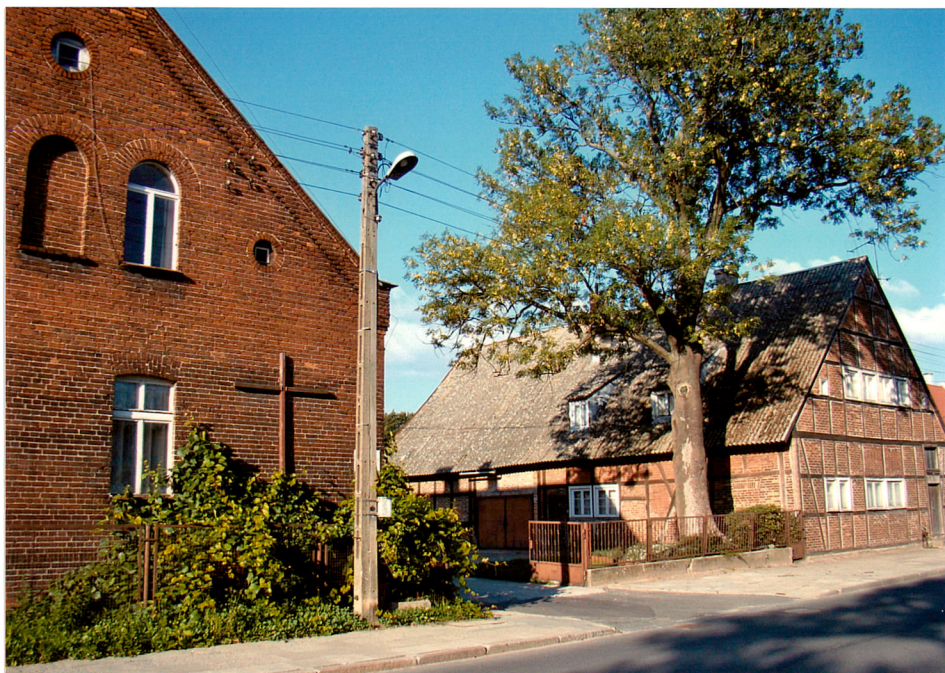
2.

Ściany: obwodowe wykonane są w konstrukcji ryglowej z ceglanym wypełnieniem (fot. 1, 2-5), za wyjątkiem ściany północnej która jest wtórną obmurowaną, a szczyt odeskowany (fot. 6). Szkielet konstrukcyjny drewnianej ramy stanowią rytmicznie rozmieszczone słupy (szczególnie w ścianie południowej i wschodniej), osadzone dołem w podwalinie, górą spięte oczepem i połączone dwoma poziomami rygli, a w kwaterach przynaroznych (fot. 8) stabilizowany krzyżującymi się zastrzałami (pośrodku ściany wschodniej ukośne zastrzały). Słupy o przekroju 19 x 18 cm, rygle – 15 x 17 cm. Wypełnienie ścian ryglowych stanowi cegła ceramiczna w układzie wozówkowym na płask; lica ścian są nietynkowane, a w górnych kwaterach części stodołnej umieszczone krzyżowe otwory wentylacyjne. Szczyt południowy w całości o konstrukcji ryglowej z ceglanym wypełnieniem.

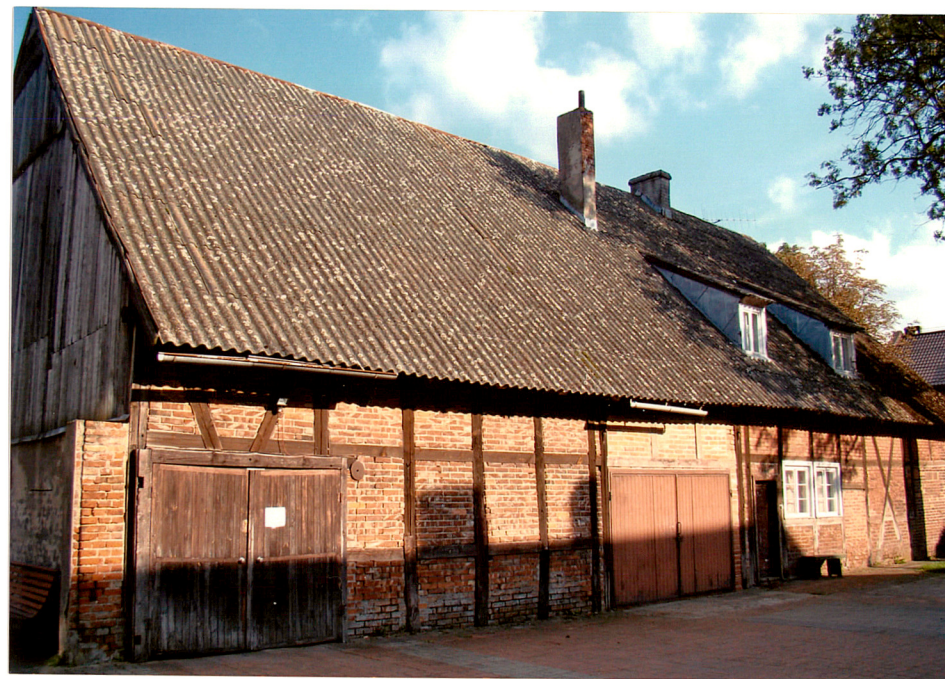
Elewacja zachodnia (podwórzowa) obecnie 5-osiowa, arytmiczna (fot. 3). Elewacja południowa, szczytowa 5-osiowa w obrębie parteru oraz 6-osiowa, rytmiczna w obrębie szczytu (fot. 4). Elewacja wschodnia 1-osiowa (fot. 5).

1. Szczecin, Kościelna 6 – widok ogólny od pld.-wschodu, z ulicy
2. Szczecin, Kościelna 4-6 – dawna zagroda pastora, widok od pld.-zachodu
3. Szczecin, Kościelna 6 – elewacja zachodnia (podwórzowa)

Ściana zachodnia (podwórzowa) z licznymi zmianami w obrębie szkieletu konstrukcyjnego i wypełnienia, co wiązało się ze zmianą funkcji i koniecznością wprowadzenia nowych drzwi, okien, itd.; na niektóre, skorodowane belki i słupy nabite są deski

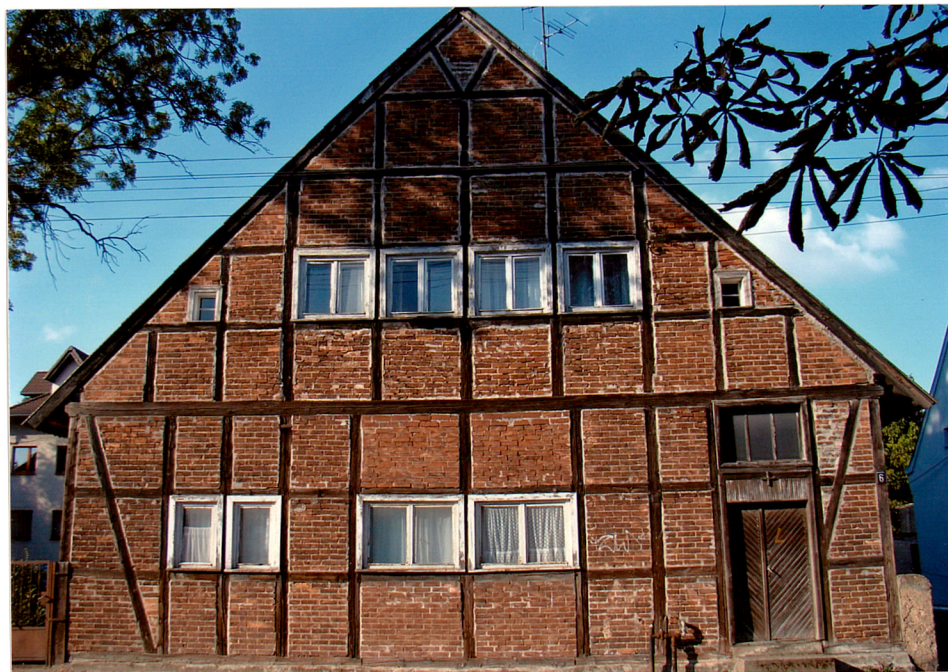
4. Szczecin, Kościelna 6 – elewacja szczytowa, południowa
5. Szczecin, Kościelna 6 – elewacja wschodnia
6. Szczecin, Kościelna 6 – elewacja szczytowa, północna

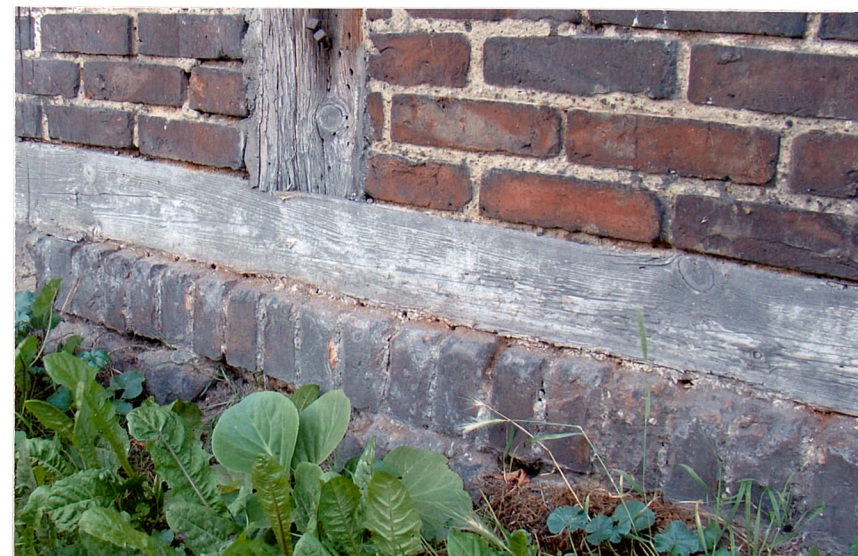
Posadowienie: obiekt osadzony na kamienno-ceglanej podmurówce (cegła w układzie na zrąb), która od strony podwórza została zakryta przez podwyższoną nawierzchnię z polbruku, od wschodu ma wysokość ok. 30-40 cm (fot. 7), a w szczycie południowym jest otynkowana.

7. Szczecin, Kościelna 6 – kamienno-ceglana podmurówka w ścianie wschodniej
8. Szczecin, Kościelna 6 – krzyżujące zastrzały w zachodniej ścianie
9. Szczecin, Kościelna 6 – połączenie końców krokwi z kleszczami (połąć zachodnia)

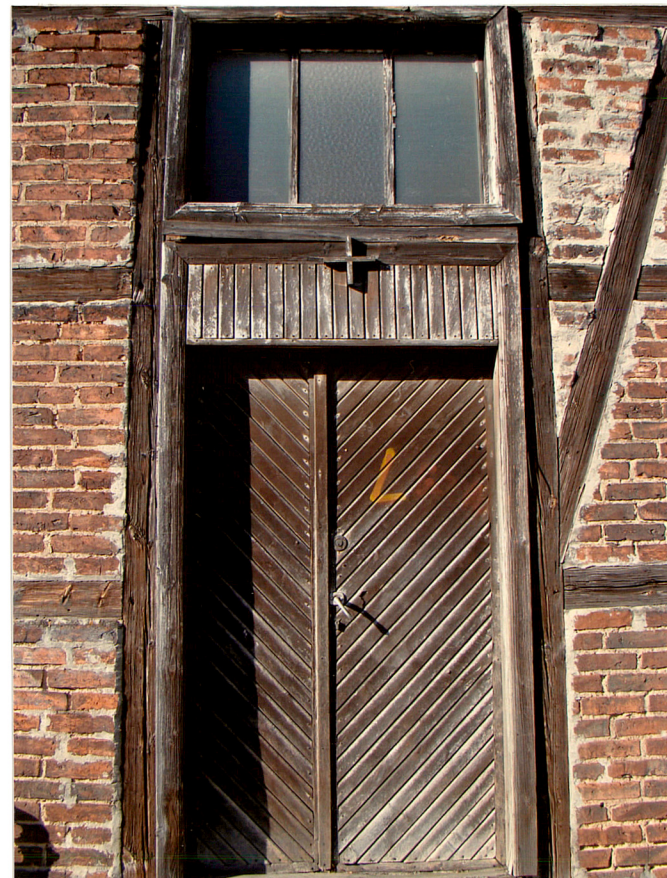
Stolarka drzwiowa: historycznie wtórna. Drzwi w ścianie południowej (do dawnej szkoły) 2-skrzydłowe, klepkowe (wtórne), z wysokim, 3-polowym nadświetłem (fot. 10). W ścianie zachodniej, w obrębie części stodołnej występują wtórne wrota, 2-skrzydłowe, metalowe i drewniane oraz 1-skrzydłowe drzwi płycinowe (fot. 15), prowadzące do dawnej klasy szkolnej. Pośrodku ściany wschodniej, w osi klepiska, osadzone są pierwotne drzwi deskowe, zawieszone na pasowych zawiasach; obecnie nieużytkowane.

10. Szczecin, Kościelna 6 – drzwi w szczycie południowym (do dawnej szkoły)
11. Szczecin, Kościelna 6 – okna w ścianie południowej (w szkole)
12. Szczecin, Kościelna 6 – otwory wentylacyjne w części stodołnej

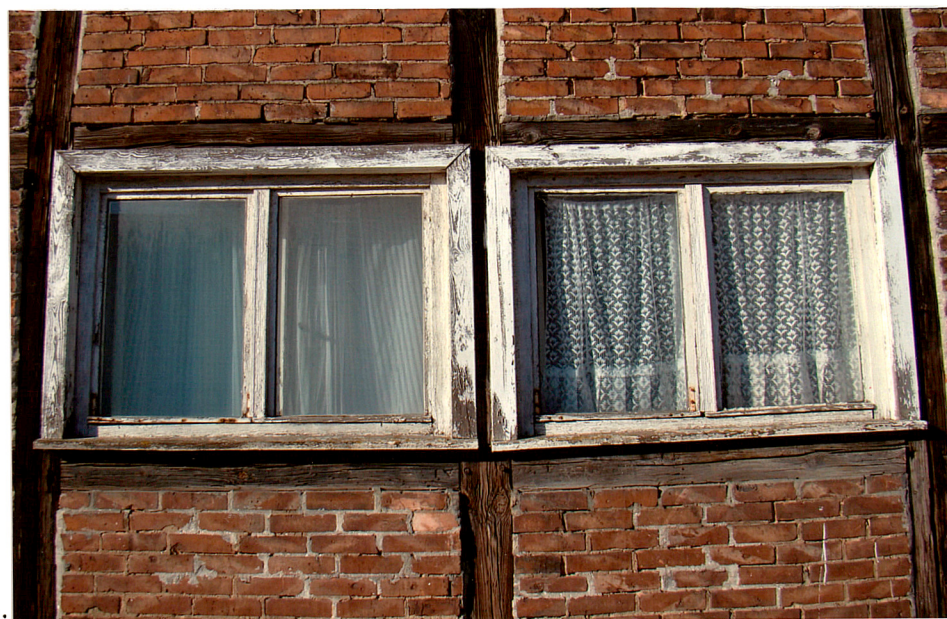
11.

2-skrzydłowe, krosnowe, dzielone słupkiem; wszystkie otwory ujęte deskowymi opaskami i parapetami (fot. 11). W ścianach części stodołnej znajdują się niewielkie otwory wentylacyjne w formie równoramiennej krzyża (fot. 12).

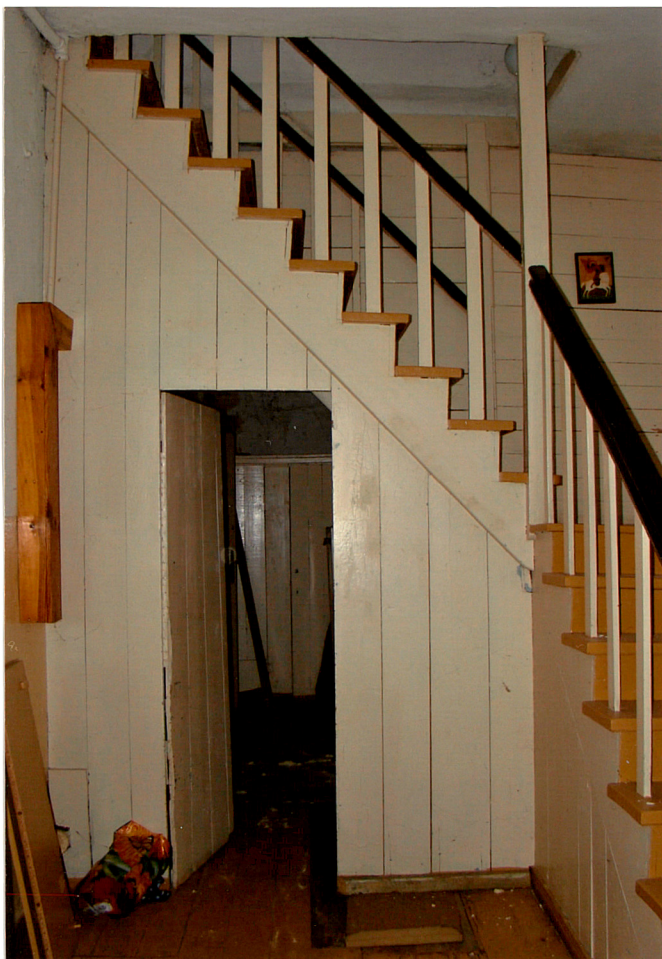
Schody: na poddasze ustawione są pośrodku dawnego korytarza szkolnego. Są to schody (fot. 13-14) drewniane, 2-biegowe, policzkowe, ze szczeblinową balustradą. Poddasze dostępne po dostawianej drabinie.

13. Szczecin, Kościelna 6 – część szkolna, korytarz z klatką schodową
14. Szczecin, Kościelna 6 – część szkolna, schody na poddasze
15. Szczecin, Kościelna 6 – część szkolna, drzwi wejściowe w ścianie zachodniej

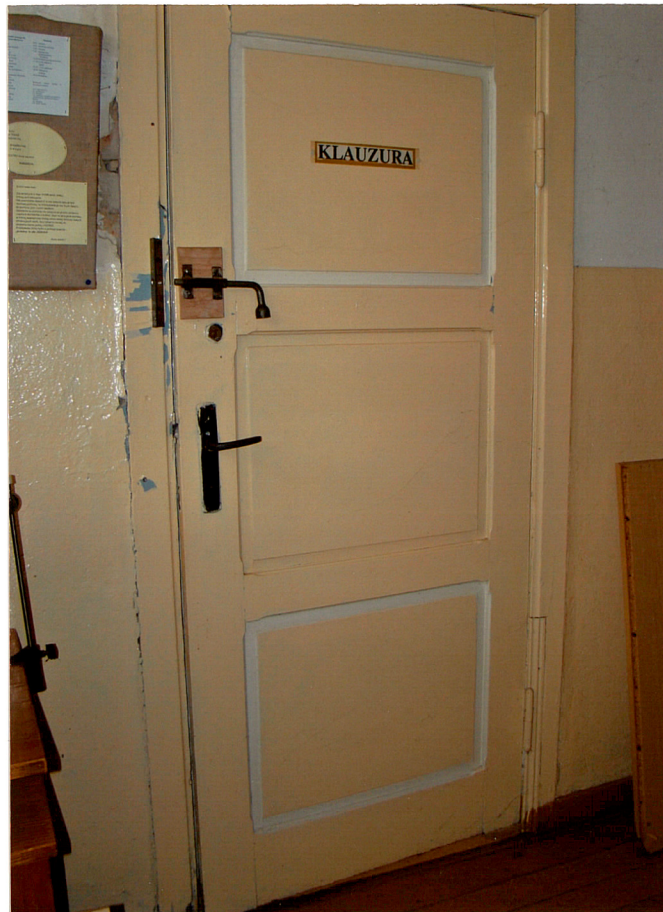
Drzwi wewnętrzne (w części szkolnej i mieszkalnej) historyczne, 1 i 2-skrzydłowe, płycinowe, pełne (fot. 17) i z naświetłem (fot. 18), zawieszone na trzpieniowych zawiasach, zaopatrzone w metalowe lub mosiężne klamki; otwory ujęte prostymi (deskowymi) opaskami. Drzwi do toalet 1-skrzydłowe, deskowe.

16. Szczecin, Kościelna 6 – wnętrze klasy szkolnej z podziałem na cele zakonne
17. Szczecin, Kościelna 6 – drzwi z korytarza do klasy szkolnej
18. Szczecin, Kościelna 6 – drzwi w mieszkaniu na poddaszu

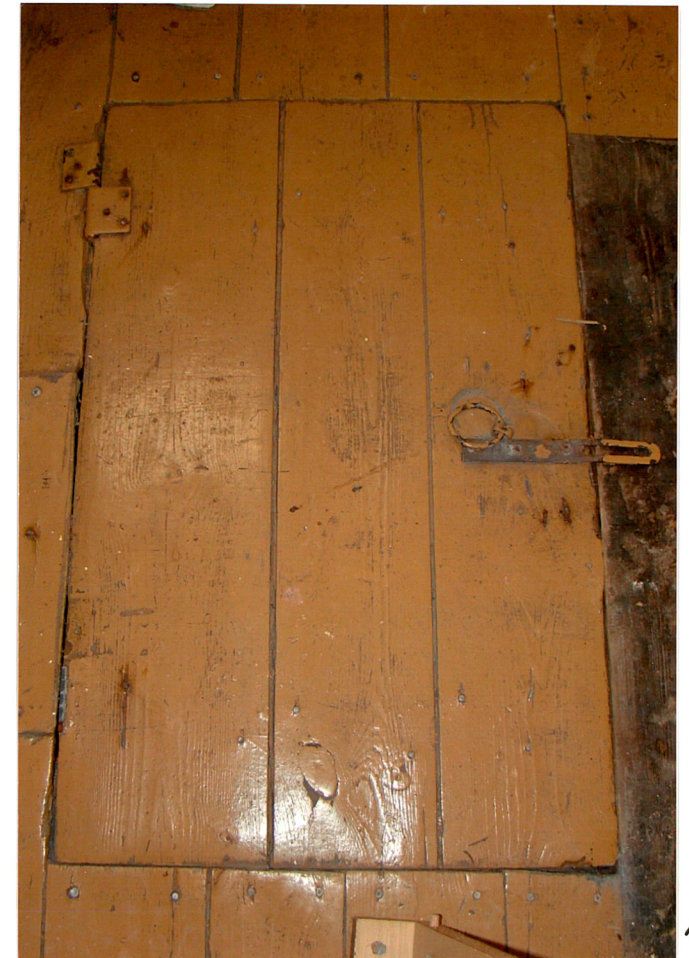
W podłodze korytarza dawnej części szkolnej znajduje się włącz do piwnicy, zamykany deskowa klapą (fot. 19).

19. Szczecin, Kościelna 6 – wjazd do piwnicy w podłódze korytarza
20. Szczecin, Kościelna 6 – piec kaflowy w mieszkaniu na poddaszu
21. Szczecin, Kościelna 6 – kaflowa obudowa trzonu kuchennego na poddaszu

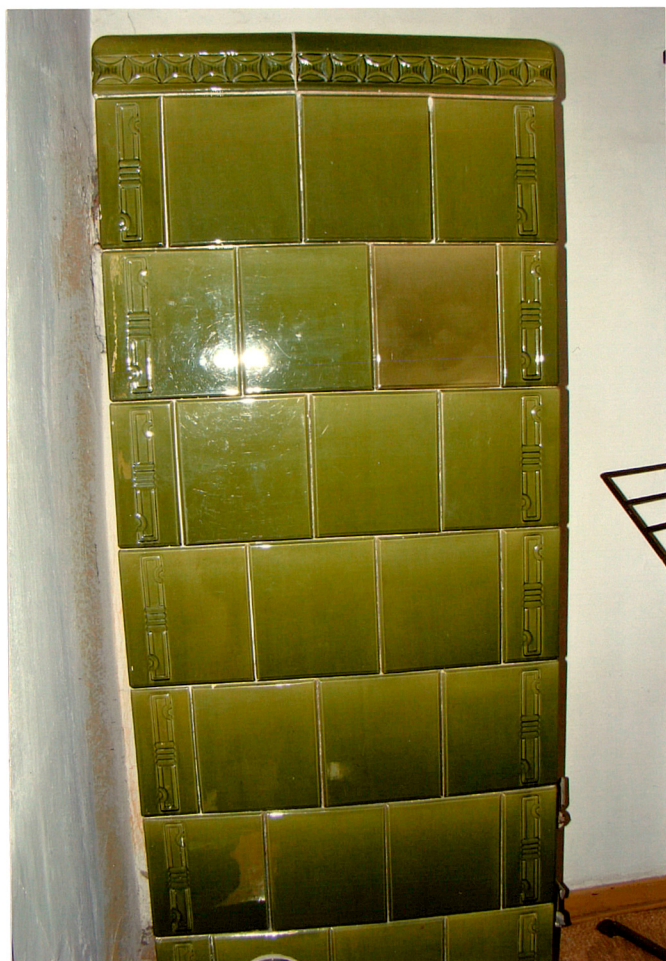
20.

Elektryczna, wod.-kan., gazowa., telefoniczna. System ogniowy oparty był na dwóch kominach słupowych, z piecami kaflowymi (fot. 20) i westfalką w kuchni (fot. 21).

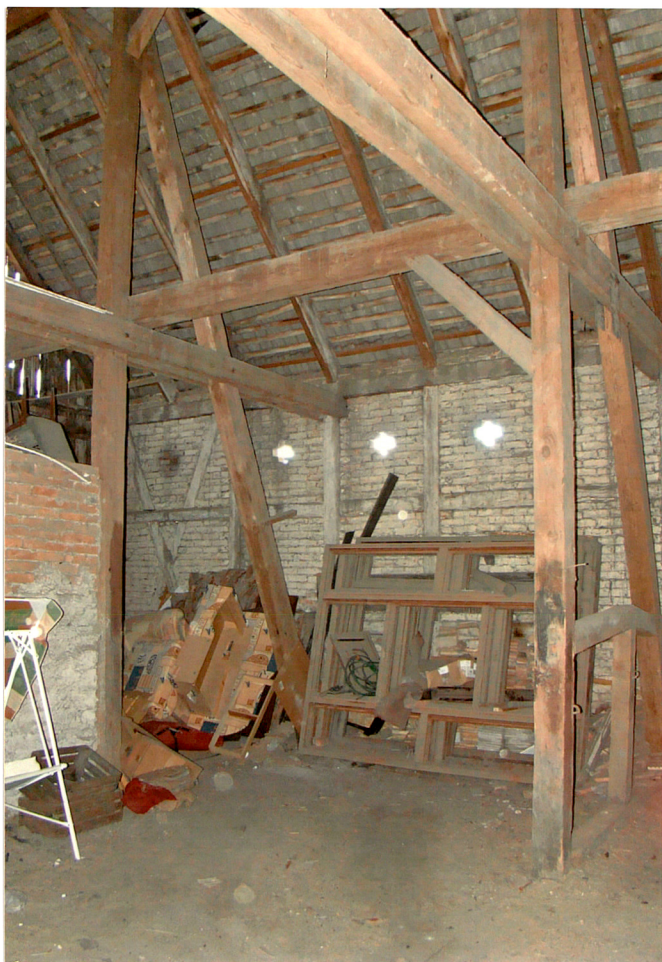
Ściany wewnętrzne historycznie wtórne. Dominują ściany murowane z cegły ceramicznej tynkowane i z odstoniętym wątkiem (w obrębie stodoły – fot. 22, 23). W części szkolnej, wtórnie zaadaptowanej na dom zakonny wprowadzono płycinowe przepierzenia (fot. 16), dzielące wnętrze dawnych klas i mieszkania na cele zakonne. Toalety w obrębie korytarza wydzielone są ściankami deskowymi.

22. Szczecin, Kościelna 6 – wnętrze stodoły, widok w kierunku wschodnim
23. Szczecin, Kościelna 6 – wnętrze stodoły, widok w kierunku zachodnim
24. Szczecin, Kościelna 6 – wnętrze stodoły, podmurówka oddzielająca klepisko od sásieka

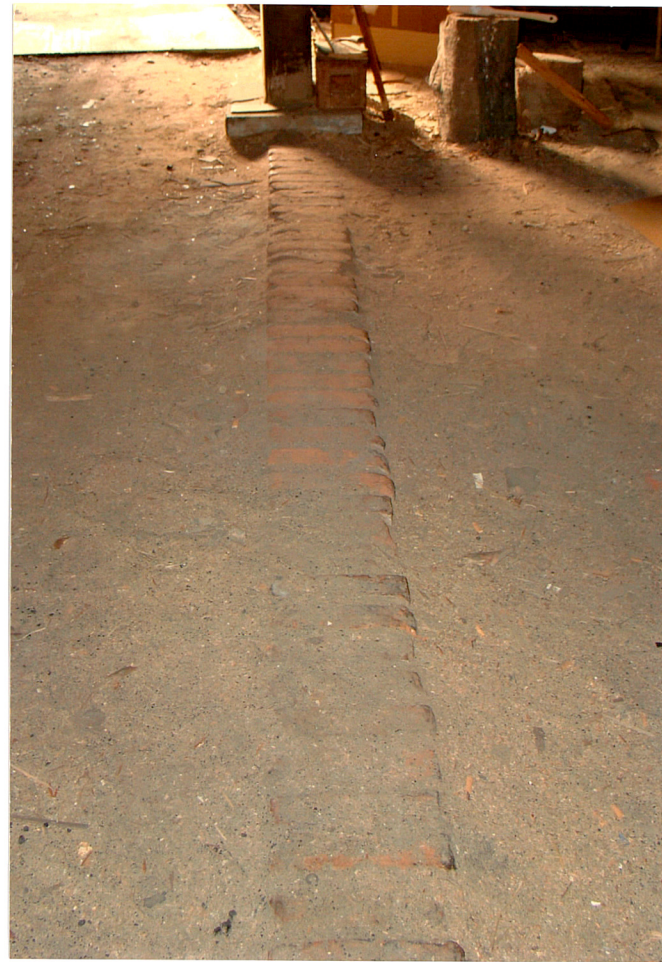
24.

Podłogi, posadzki: w obrębie dawnej szkoły i mieszkania na poddaszu występują podłogi deskowe; w stodole podłoga gruntowa, na klepsku posadzka z glinianej polepy, oddzielona od sąsiedka ceglaną warstwą (fot. 24), a w garażu posadzka betonowa.

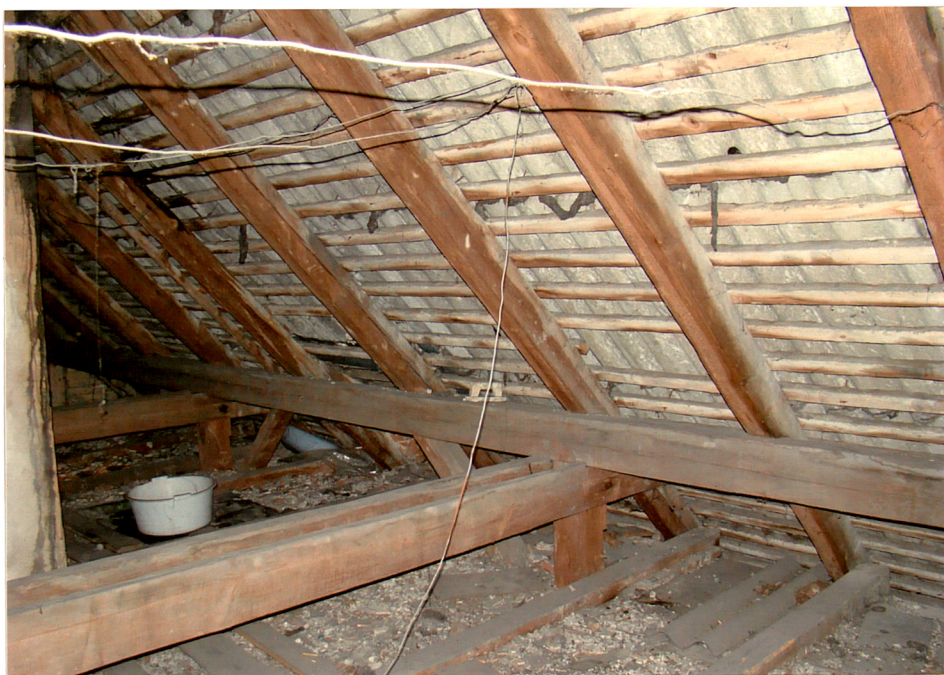
Stropy: należy przypuszczać, że pierwotnie strop znajdował się nad parterem południowej części budynku, a po remoncie i adaptacji poddasza na mieszkania (1926 r.) wprowadzono także strop nad II kondygnacją. Są to stropy drewniane, belkowe, wyprawione na gładko, tj. z podsufitką na matach trzcinowych, tynkowane i bielone. Wypełnienie przestrzeni międzybelkowych stanowi tzw. ślepa podłoga z posypką (fot. 25).

25. Szczecin, Kościelna 6 – poddasze nad mieszkaniem
26. Szczecin, Kościelna 6 – fragment więźby dachowej nad mieszkaniem
27. Szczecin, Kościelna 4 – plebania, elewacja zachodnia (ogrodowa)

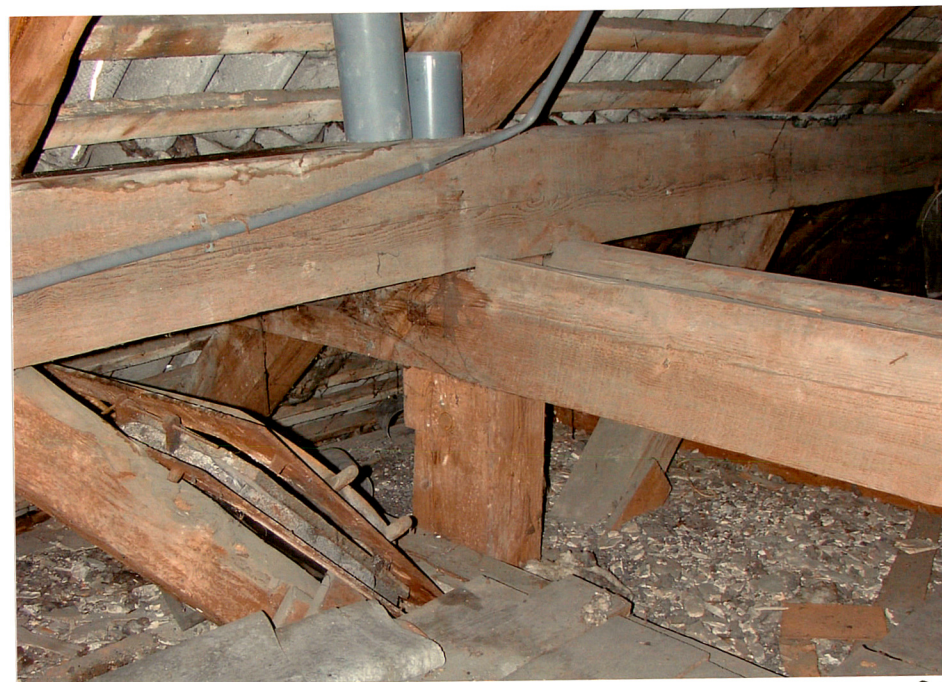
26.

Więźba dachowa: historyczna, drewniana. Jest to konstrukcja krokwiowo-płatwiowo-kleszczowa (il. 22-26), z podwójnymi podporami stolcowymi, dwoma poziomami kleszczy, stabilizowana długimi zastrzałami oraz mieczami. W obrębie południowej części budynku wprowadzono stropy z belkami nabitymi, które wzmacniały całą więźbę, a zdemontowano długie zastrzały, które zachowane są w części stodołnej. Krokwie o wym. 13 x 16 cm, rozmieszczone są co 100 cm, wsparte dołem na belkach oczepowych i ześrubowane z kleszczami; końce krokwi ozdobnie profilowane i wyprowadzone ok. 50 cm poza lico ścian (il. 9). Płatwie i stolce o wym. ok. 20 x 22 cm. Połączenia ciesielskie są kołkowane a kleszcze ześrubowane.

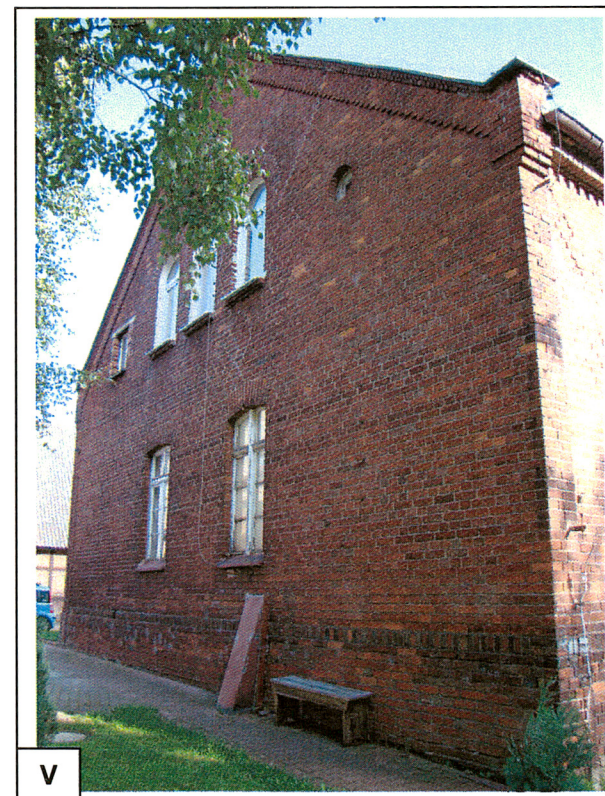
- Fot. I Plebania – widok ogólny od płd.-zachodu, z ul. Kościelnej
- Fot. II Plebania – elewacja zachodnia (ogrodowa)
- Fot. III Plebania – elewacja wschodnia (podwórzowa)
- Fot. IV Plebania – elewacja szczytowa południowa
- Fot. V Plebania – elewacja północna
- Fot. VI Plebania – ryzalit zachodni
- Fot. VII Plebania – okna w szczycie południowym
- Fot. VIII Plebania – kolista blenda i gzyms wieńczący
- Fot. IX Plebania – okno w elewacji wschodniej

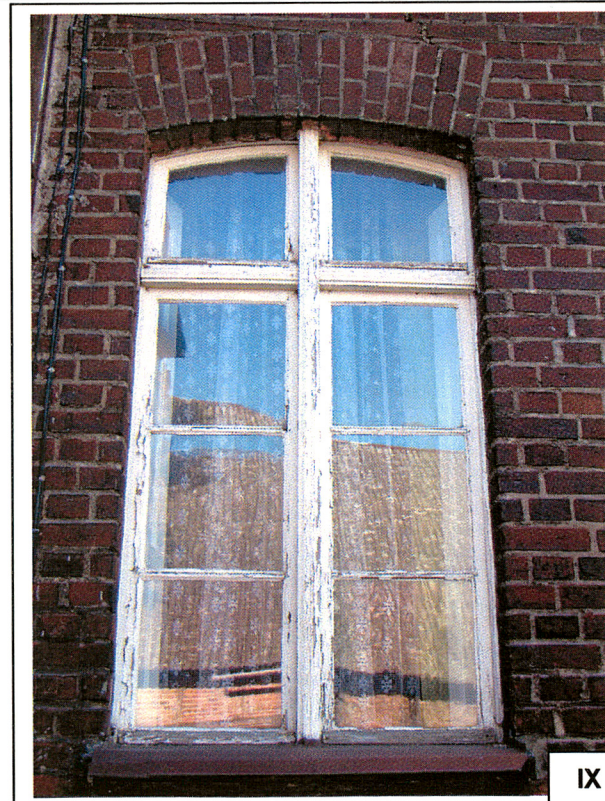
IX

Ogólny stan techniczny budynku należy określić jako dobry. Korozja drewnianej stolarki.
