KAMENICA LOITZOW, OB. LICEUM SZTUK PLASTYCZNYCH

1547 r.

S Z C Z E C I N

ul. Kurkowa 1

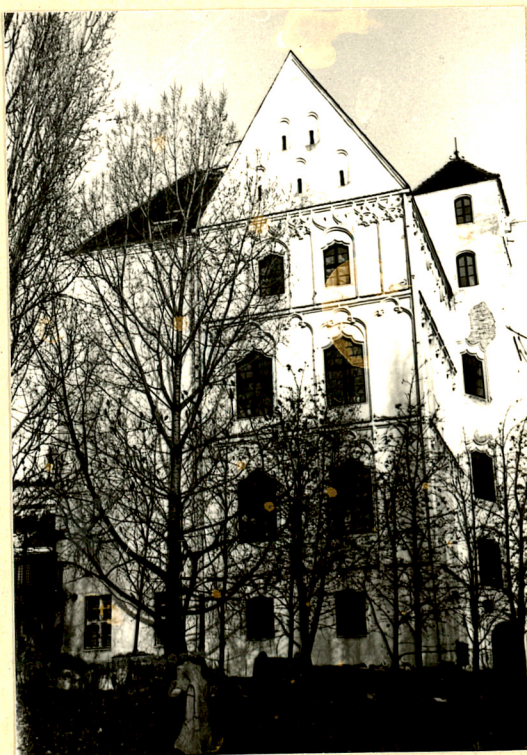
ELEWACJA PD.-ZACH.

z układu brył budynku - w części przykrytej dachem o kalenicy równoległej do dłuższej osi budynku występują ściany szczytowe. W elewacji pld. - zach. powtarza się wystrój taki, jak w elewacji frontowej, w elewacji pln. - wsch. dekoracja maswerkowa występuje tylna ostatniej kondygnacji. Elewacje skrzydła od ul. Grodzkiej rozwiązane są prosto, bez jakichkolwiek ozdób. Wszystkie elewacje tynkowane są tynkiem cem. - wap. gładkim, w kolorze białym. Stolarka okienna i drzwiowa malowana olejno na kolor brązowy.
