1016/10

DOM MIESZKALNY /10/

S Z C Z E C I N

u l. Wawrzyniaka 6e d. Neu
Torney
nr hipoteczny

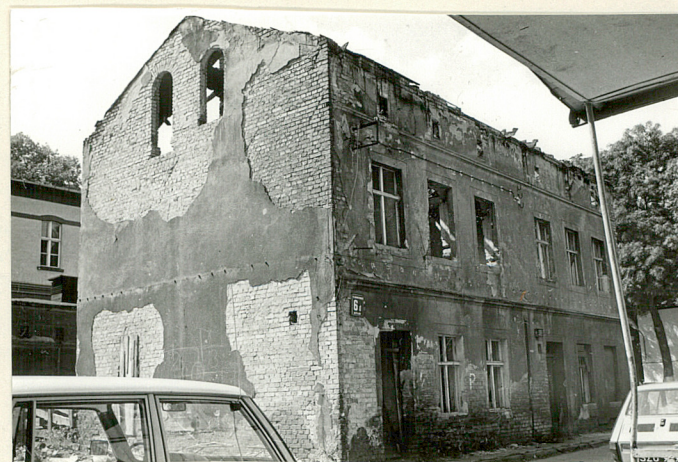
11 Zdjęcia rzut, przekrój, sytuacja, orientacja

Rzut. Budynek na rzucie prostokąta, dwutraktowy, złożony z dwóch modułów, z których każdy stanowi samodzielne mieszkanie.

Elewacje. Frontowa, od drogi wewnętrznej - sześćoosiowa, dwukondygnacyjna, z wyodrębnioną partią poddasza, złożona z dwóch identycznych modułów, rozdzielonych wąską blendą na poziomie pierwszej kondygnacji. Obie kondygnacje oddzielone od siebie profilowaną opaską. W pierwszej kondygnacji modułu drzwi wejściowe i dwa okna, w drugiej trzy umieszczone osiowo okna. Elewacje: wschodnia i zachodnia gładkie, jedynie w partii poddasza dwa półkolistie zamknięte okna. Do elewacji zachodniej przylegają w partii pierwszej kondygnacji budynki portierni spółdzielni "Inotex". Elewacja południowa dwukondygnacyjna, czteroosiowa /pierwotnie sześćoosiowa/. Kondygnacje i strefa poddasza rozdzielone profilowanymi opaskami.

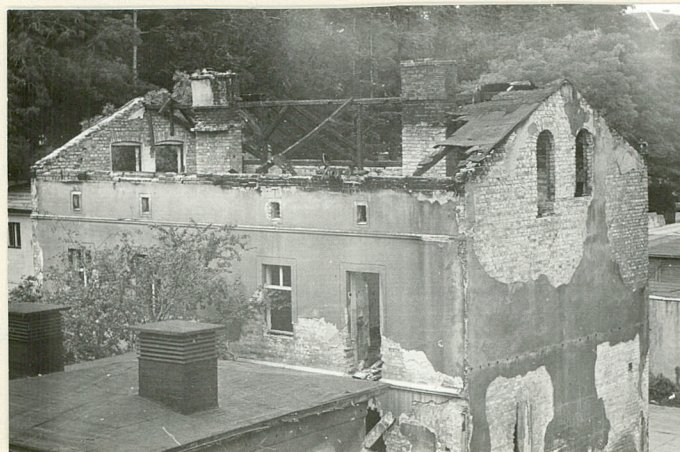
Sytuacja. Usytuowany po południowej stronie wewnętrznej drogi komunikacyjnej zespołu domków "Westend u", prostopadłej do ulicy Wawrzyniaka, na północ od terenu pierwotnego założenia "Betanii", przy zachodnim krańcu drogi. Od wschodu sąsiaduje z nim kolejny budynek kolonii "Westend u", od wschodu zaś zabudowania gospodarcze "Betanii", obecnie zajmowane przez spółdzielnię "Inotex". Od południa niewielki ogród, ograniczony murem obwodowym pierwotnego założenia "Betanii".

Materiał, konstrukcja, technika. Ściany z cegły, otynkowane, stropy i podłogi drewniane, więźba krokwiowo - płatwiowa, drewniana. W piwnicy betonowe posadzki. Schody jednobiegowe, drewniane, bez balustrady. Okna drewniane, skrzynkowe, cztero- /na parterze/ i dwudzielne /w partii poddasza/. Drzwi płycinowe, drewniane, jednoskrzydłowe.

Bryła. Budynek dwukondygnacyjny, z użytkowym poddaszem i piwnicą pod traktem południowym. Pierwotnie niski, dwuspadowy dach, kryty papą, z szerokim okapem - obecnie nieistniejący.

14. Kubatura	15. Powierzchnia użytkowa	16. Przeznaczenie pierwotne	17. Użytkowanie obecne
542 m ³	23½ m ²	mieszkalne	brak
13. Prace budowlane i konserwatorskie, ich przebieg i dokumentacja		19. stan zachowania (fundamenty, ściany zewnętrzne, ściany wewnętrzne, sklepienia, stropy, konstrukcje dachowe, pokrycie dachu, wyposażenie i instalacje) <p>Ściany zewnętrzne spękane, korona muru wykruszona, częściowo odbite tynki.</p> <p>Ściany wewnętrzne spękane; częściowo wykruszone obrzeża otworów drzwiowych.</p> <p>Stropy zachowane między pierwszą i drugą kondygnacją.</p> <p>Dach spalony, zachowane jedynie resztki krokwi.</p> <p>Brak stolarki okiennej i drzwiowej w większości otworów.</p>	
		20. Najpilniejsze postulaty konserwatorskie <p>Niezbędne zadaszanie budynku, zamknięcie otworów okiennych i drzwiowych.</p>
