ODDEK DOKUMENTACJI  
ITRÓW w WARSZAWIE  
A TWIDENCYJNA ZABYŁÓW  
PERTURTY I RUDOWIS-CTWA

1. KATOLICKA FUNDACJA SIÓSTR MIŁOŚTERDZIJA ZAKONU KAROLA BOROMEUSZA /z Trzebnicy/, OB.SZPITAL

2. Czas powstania  
1910-1912

3. Miejscowość  
S Z C Z E C I N

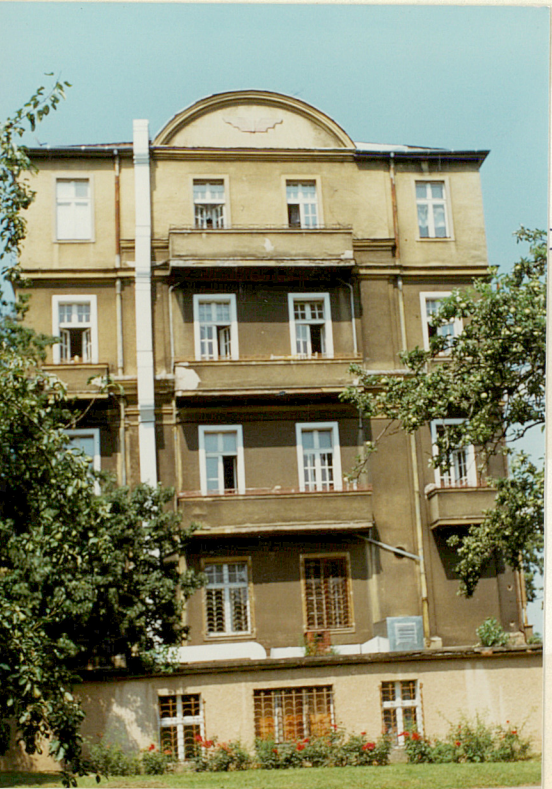
il.foto nr 1

1. elewacja frontowa, południowa, część B
2. elewacja frontowa, południowa, część dawnego kościoła
3. elewacja frontowa, wnętrze dziedzińca, narożnik północno wschodni, część A i B
4. elewacja wschodnia, część B, fragment
5. drzwi wejściowe, część B, elewacja zachodnia
6. fragment kutej balustrady przy fosie, elewacja zachodnia części B
7. figura Św. arola Boromeusza, znajdująca się w ogrodzie, przy południowo-zachodnim narożniku części B
8. fragment zachowanego wystroju wnętrza, klatka schodowa, część A, trakt od strony dziedzińca
9. fragment zachowanego ogrodu szpitalnego, szpalery strzyżonych żywopłotów bukowych, południowo-wschodnia część działki
