**DOM MIESZKALNY (KAMIENICZKA) Nr 20**

**TRZEBIATÓW**

4. Adres **Trzebiatów, p-ta 72-320  
ul. Wojska Polskiego 20**

**A-299**

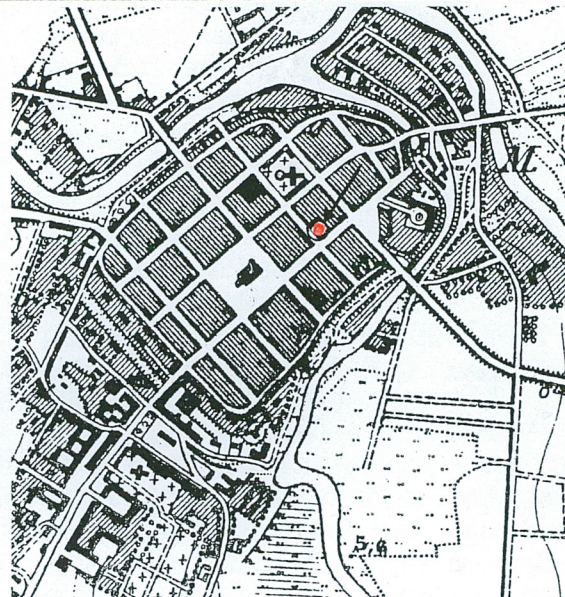
- 1. Dom mieszkalny ul. Woj. Polskiego 20 – widok ogólny od południa, z ul. Woj. Polskiego
- 2. Zabudowa Langestrasse – widok od strony Rynku (widokówka sprzed 1939 r.)

**Ściany:** obwodowe (fot. 1, 4-8) murowane z cegły ceramicznej (niemaszynowej), o wiązaniu krzyżowym, na zaprawie wapiennej, o zróżnicowanym przekroju od 65 do 100 cm, wyprawione współczesnym tynkiem cementowo-wapiennym. Ściana długa płd.-zachodnia z wewnętrznymi i zewnętrznymi uskokami (10-20 cm). Szczyty również murowane, o stosunkowo dużych przekrojach: frontowy – 30 cm, tylny – 50 cm.

Elewacja frontowa pld.-wschodnia (fot. 1, 4) 4-osiowa, lustrzanie symetryczna, dwukondygnacyjna, zwieńczona trapezowatym szczytem. Jedynym elementem podziału elewacji jest prosty gzyms nad II kondygnacją.

Elewacja pld.-zachodnia (fot. 1, 5) również 4-osiowa, ale asymetryczna, z niewielkim okapem oraz wyraźnym pogrubieniem muru przy narożniku południowym.

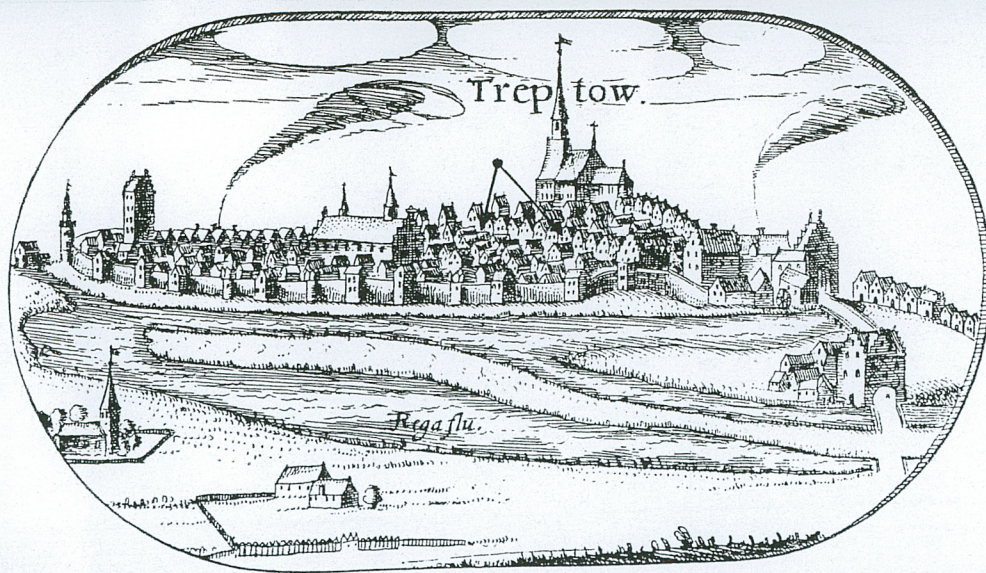
C-1618r.

- A. mapa topograficzna Trzebiatowa z kon. XIX w.
- B. kamieniczka - rzut parteru i przekrój poprzeczny
- C. widok Trzebiatowa wg ryciny Lubinusa z 1618 r.
- D. Plan Trzebiatowa z 1730 r. wg. Schwatcken`a
- E. plan Trzebiatowa z l. 40-tych XX w.
- F. plan sytuacyjny działki 170/2

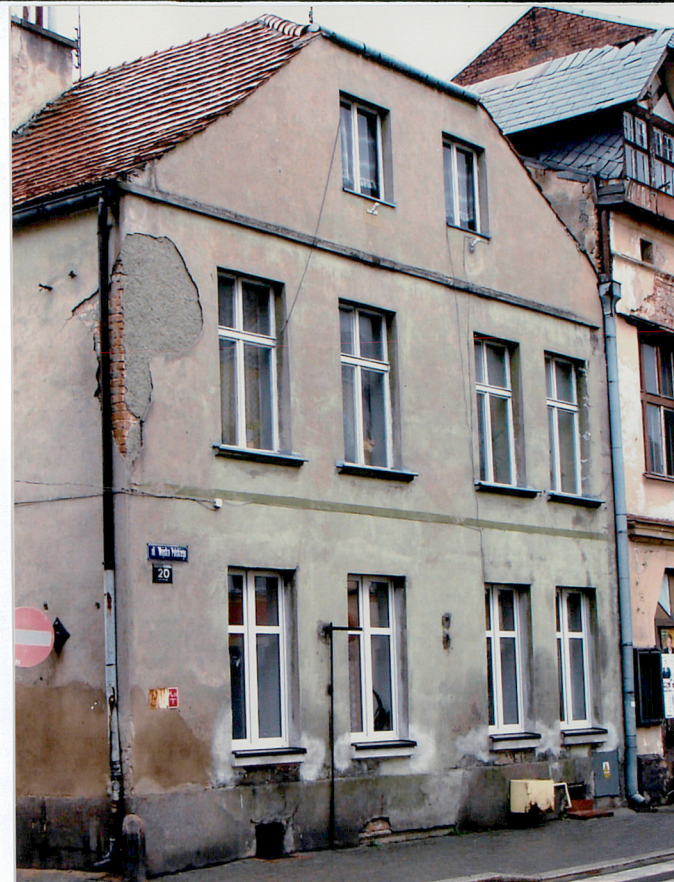
- 3. Zabudowa ul. Woj. Polskiego, pierzeja północna - widok od wschodu
- 4. Dom mieszkalny ul. Woj. Polskiego 20 – elewacja frontowa płd.-wschodnia
- 5. Dom mieszkalny ul. Woj. Polskiego 20 – widok ogólny od zachodu, z ul. Kopernika

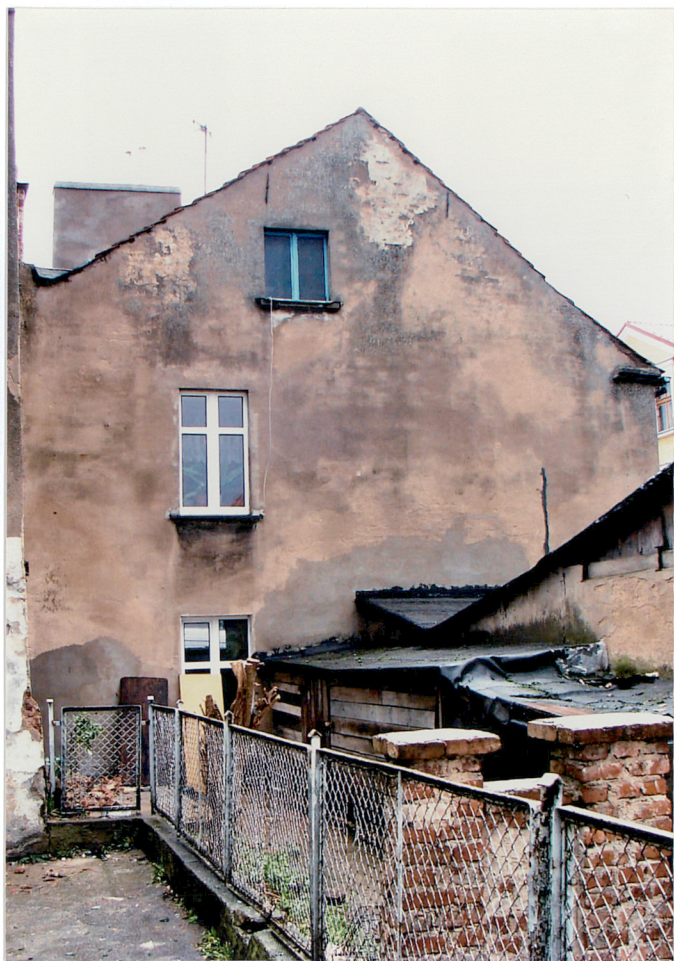
- 6. Dom mieszkalny ul. Woj. Polskiego 20 – elewacja tylna płn.-zachodnia
- 7. Dom mieszkalny ul. Woj. Polskiego 20 – południowy fragment, pogrubionej ściany długiej

Elewacja szczytowa (fot. 5-6) pld.-zachodnia 1-osiowa, asymetryczna, zwieńczona trójkątnym szczytem; w częściach przyokapowych fragment profilowanego gzymsu.

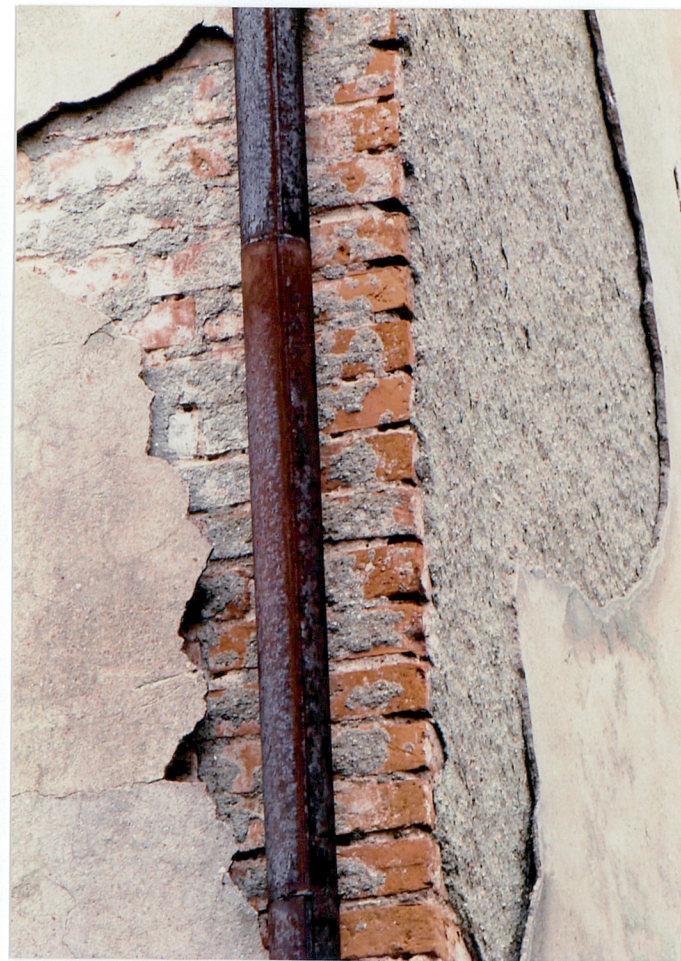
- 8. Dom mieszkalny ul. Woj. Polskiego 20 – odkrywka muru w narożniku południowym
- 9. Dom mieszkalny ul. Woj. Polskiego 20 – trapezowaty szczyt frontowy

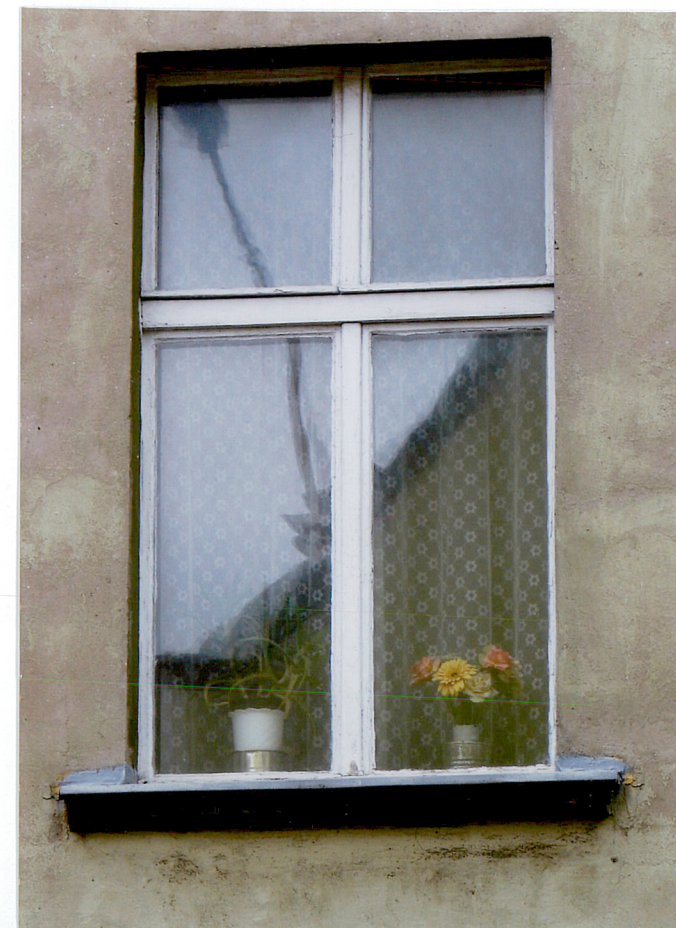
- 10. Dom mieszkalny ul. Woj. Polskiego 20 – czteroskrzydłowe okno drewniane w szczycie płd.-wschodnim
- 11. Dom mieszkalny ul. Woj. Polskiego 20 – jednoskrzydłowe drzwi w ścianie płd.-zachodniej

**Stolarka okienna:** współczesna, drewniana i PCV. Otwory okienne o pierwotnym kształcie, w formie stojących prostopadłościanów. Dominują okna PCV, dzielone pseudokrzyżem. W elewacji frontowej, na II kondygnacji okna drewniane, 4-skrzydłowe, skrzynkowe, dzielone krzyżem (fot. 10). W szczytach małe okna 2-skrzydłowe, krosnowe, dzielone słupkiem (fot. 9).

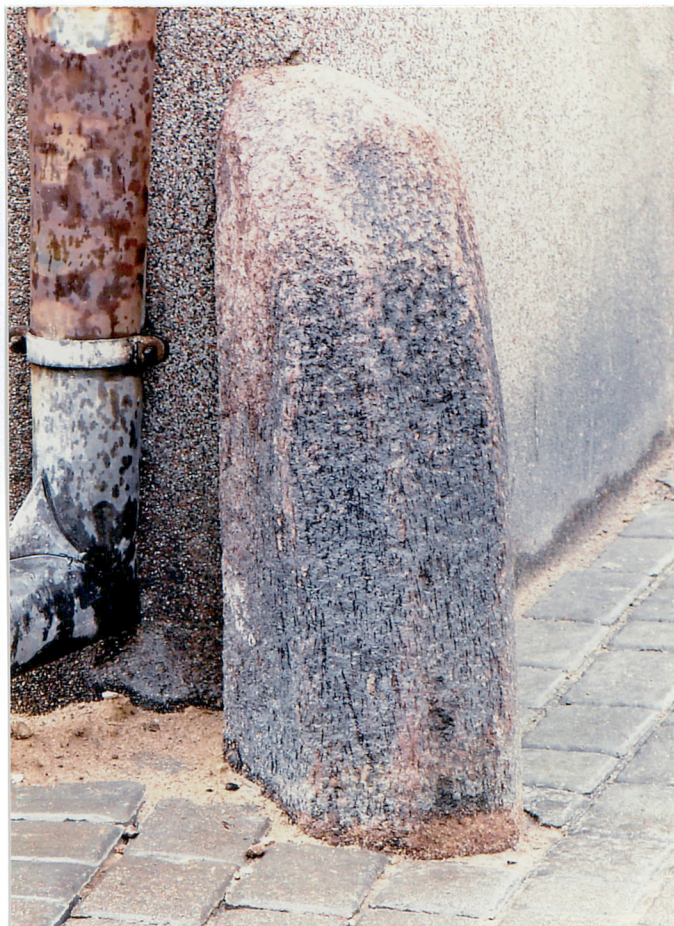
- 12. Dom mieszkalny ul. Woj. Polskiego 20 – granitowy odbój przy południowym narożniku budynku
- 13. Dom mieszkalny ul. Woj. Polskiego 20 – piwnica, widok ściany obwodowej z odsadzką

Ewidencjonowany budynek zlokalizowany jest w centralnej części układu staromiejskiego, w kwartale ograniczonym ulicami Wojska Polskiego – Kopernika – Słowackiego – Sienkiewicza. Dom ulokowany przy skrzyżowaniu ul. Wojska Polskiego z Kopernika, oddalony ok. 100 m od Kościoła Mariackiego i ok. 140 m na wschód od Ratusza. Działka siedliskowa niewielka, w kształcie wydłużonego prostokąta (ok. 10 x 35 m), rozplanowana wzdłuż ul. Kopernika, wygradzona od strony podwórka metalową siatką (w ramach) na ceglanej podmurówce i krótkim fragmentem ceglanego muru. Wjazd na podwórko od płn.-zachodu, z ul. Kopernika i terenu targowiska. Dom (kamieniczka) posadowiony na froncie parceli, zorientowany szczytem (naczółkiem) do ul. Wojska Polskiego. Do ściany płn.-wschodniej (długiej) przylega kamieniczka nr 19 z oficyną, a od strony podwórka dostawione są dwa, murowane garaże i niewielka (drewniana) wiata. Podwórko utwardzone, częściowo wybetonowane i wyłożone płytami chodnikowymi. Przy południowym narożniku ustawiony granitowy odbój (fot. 12)

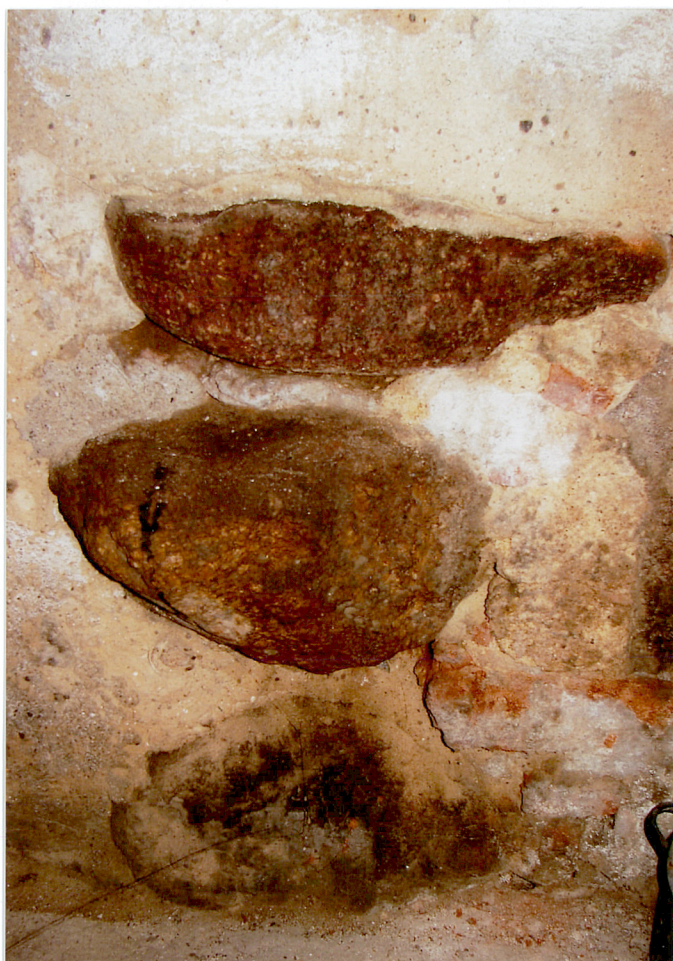
- 14. Dom mieszkalny ul. Woj. Polskiego 20 – piwnica, odkrywka muru kamiennego
- 15. Dom mieszkalny ul. Woj. Polskiego 20 – piwnica, odkrywka muru ceglanego przy klatce schodowej

**Posadowienie:** prawdopodobnie na kamiennych ławach fundamentowych. Ściany piwnicy (fot. 13-15) ceglano-kamienne, z betonową odsadzką o wys. 30-40 cm, tynkowane i bielone. Cokół architektonicznie wyodrębniony, o wys. 50-60 cm, z okładziną lastryko.

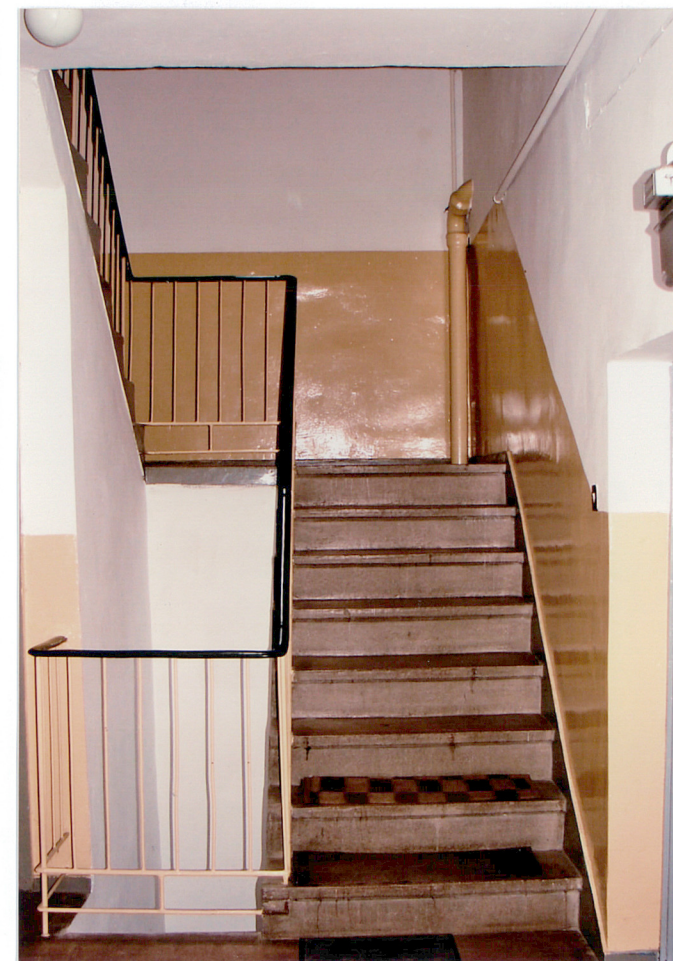
- 16. Dom mieszkalny ul. Woj. Polskiego 20 – klatka schodowa, widok z parteru
- 17. Dom mieszkalny ul. Woj. Polskiego 20 – schody 2-biegowe, widok na „duszę” schodową

**Schody:** współczesne; dwubiegowe, powrotne ze spocznikiem międzypiętrowym oraz szeroką „duszą”, o konstrukcji żelbetonowej, zaopatrzone w metalowa balustradę (fot.16-17).

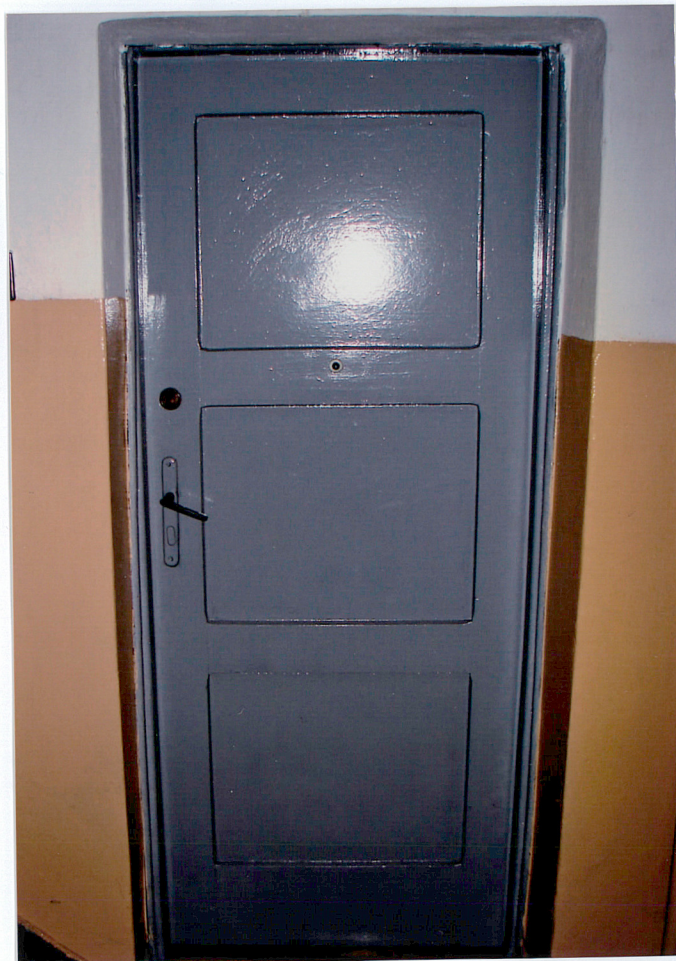
18. Dom mieszkalny ul. Woj. Polskiego 20 – jednoskrzydłowe drzwi do mieszkania

**Stolarka drzwiowa:** współczesna, drewniana. Drzwi wejściowe (fot. 11) 1-skrzydłowe, płycinowe na trzpieniowych zawiasach, z 3-półowym nadświetlem. Pozostałe drzwi wewnętrzne 1-skrzydłowe, płycinowe, pełne (fot. 18).

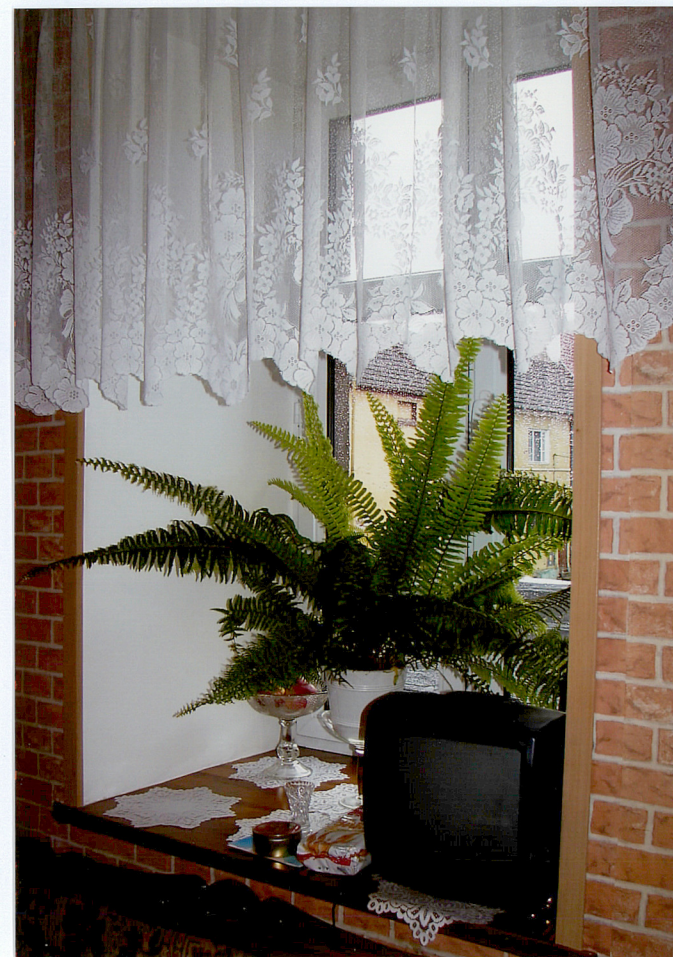
19. Dom mieszkalny ul. Woj. Polskiego 20 – otwór okienny na II kondygnacji, w szczycie płn.-zachodnim

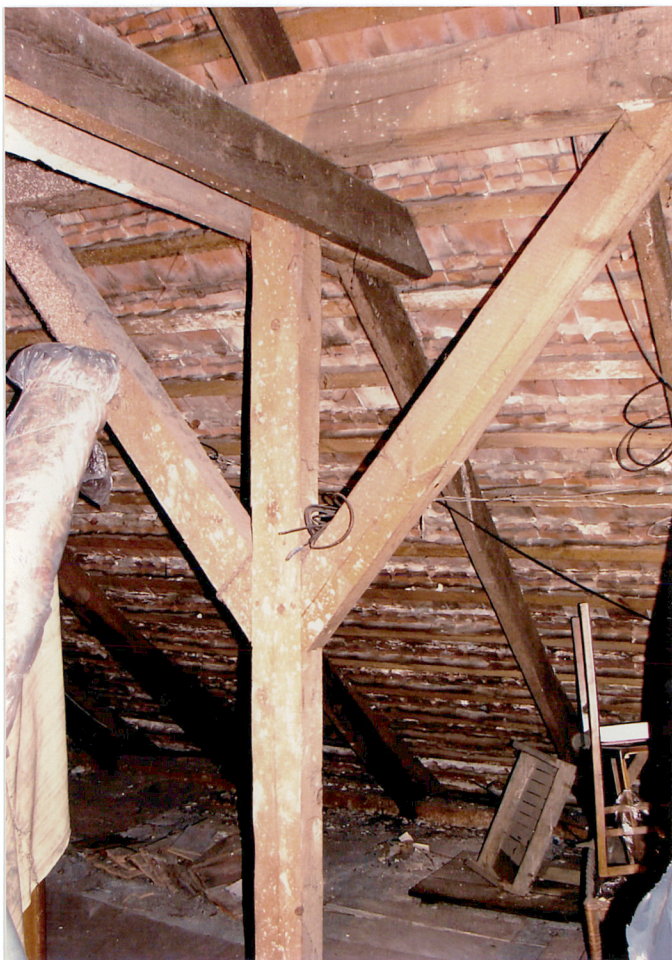
20. Dom mieszkalny ul. Woj. Polskiego 20 – główny więźbar dachowy

**Wieżba dachowa:** współczesna, drewniana (fot. 20-25). Jest to konstrukcja krokwiowo-płatwiowa, z podwójnymi podporami stolcowymi i wzmocnieniem kleszczowym poniżej płatwi pośrednich; wiązary dachowe usztywnione mieczami. Końce krokwi wsparte zaciosami na murlatach, które wzdłuż ściany płn.-wschodniej ułożone są na ok. 40 cm ścianie kolankowej. Połąć frontowa (płd.-zachodnia) z krótkimi przypustnicami. Naczółek frontowy utworzony przez półkrokwie, wsparte górą na na głównym wiązarze dachowym, a dołem osadzone na szczytowej murlacie.

Elementy więźby dachowej w formie kanciaków i desek: stolce 10 x 12 cm, płatwie pośrednie 14 x 17 cm (łączone na nakładkę), płatwie stopowe 8 x 10 cm, krokwie i kleszcze 6 x 16 cm.

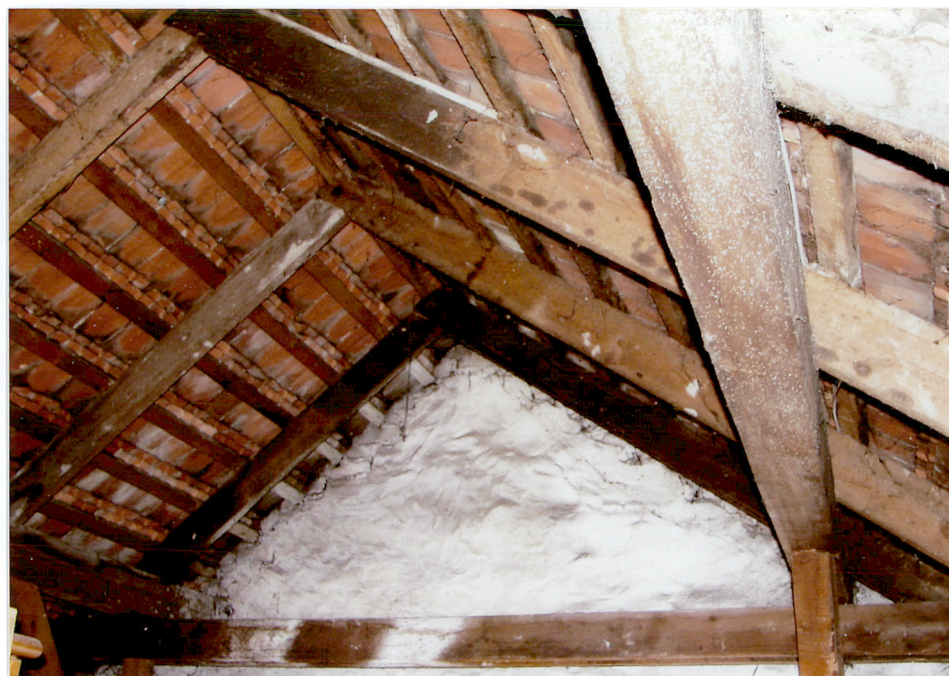
21. Dom mieszkalny ul. Woj. Polskiego 20 – więźba dachowa, widok w kierunku płn.-zachodnim

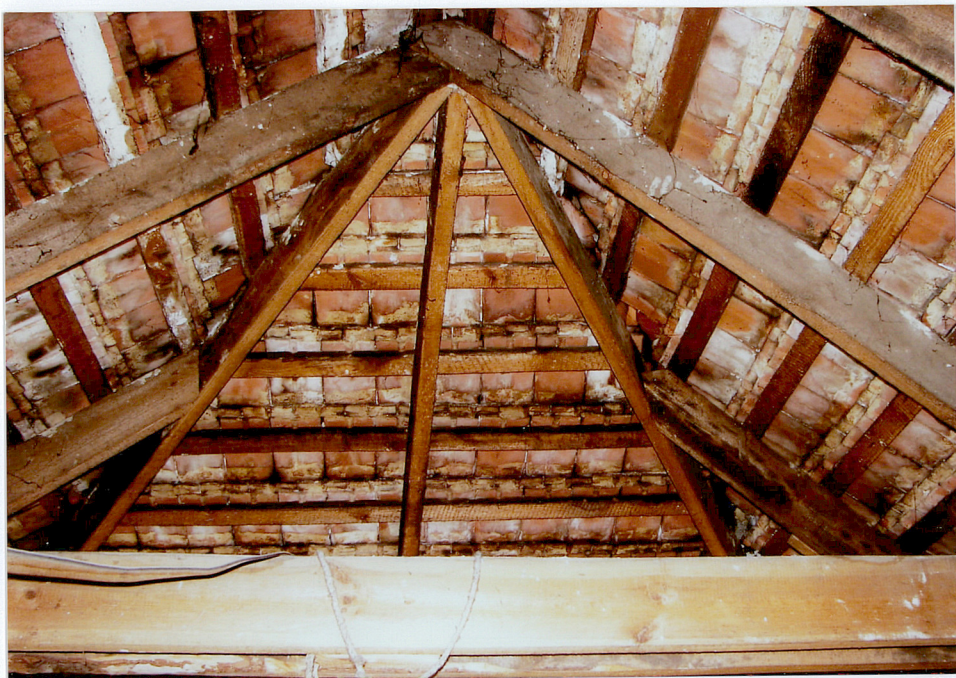
22. Dom mieszkalny ul. Woj. Polskiego 20 – więźba dachowa, konstrukcja naczółka frontowego

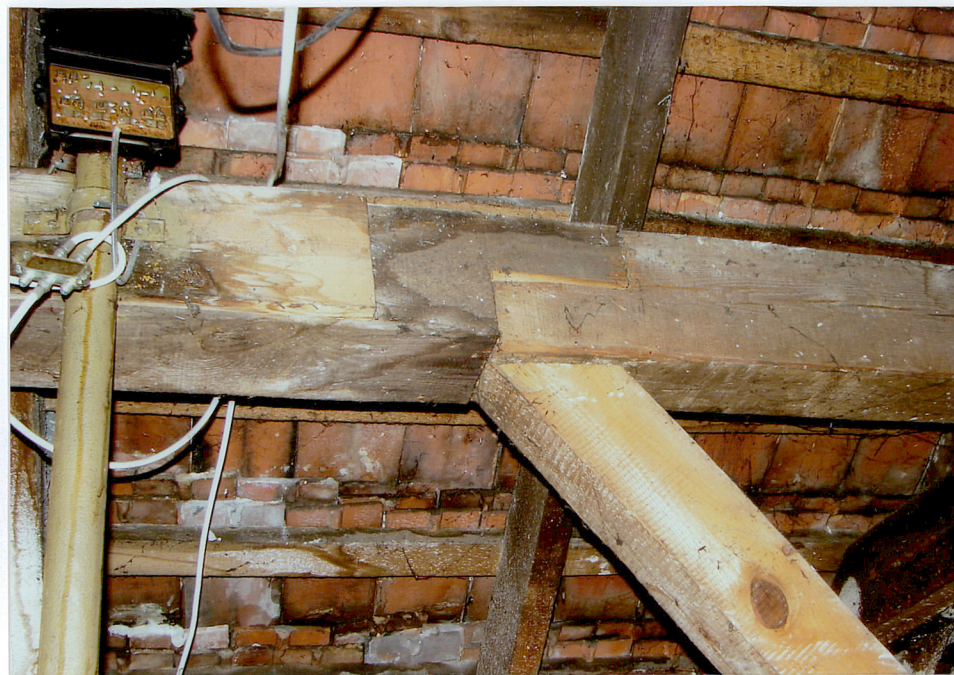
23. Dom mieszkalny ul. Woj. Polskiego 20 – połączenie płatwie (na nakładkę prostą)

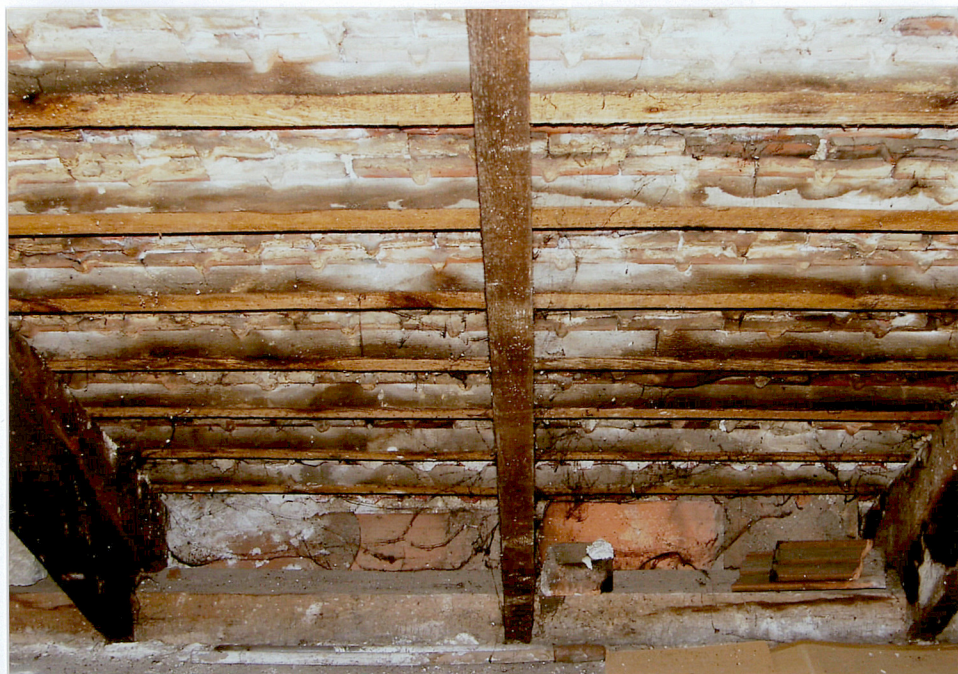
24. Dom mieszkalny ul. Woj. Polskiego 20 – więźba dachowa, osadzenie krokwi (z przypustnicami) na murłacie ściany płd.-zachodniej

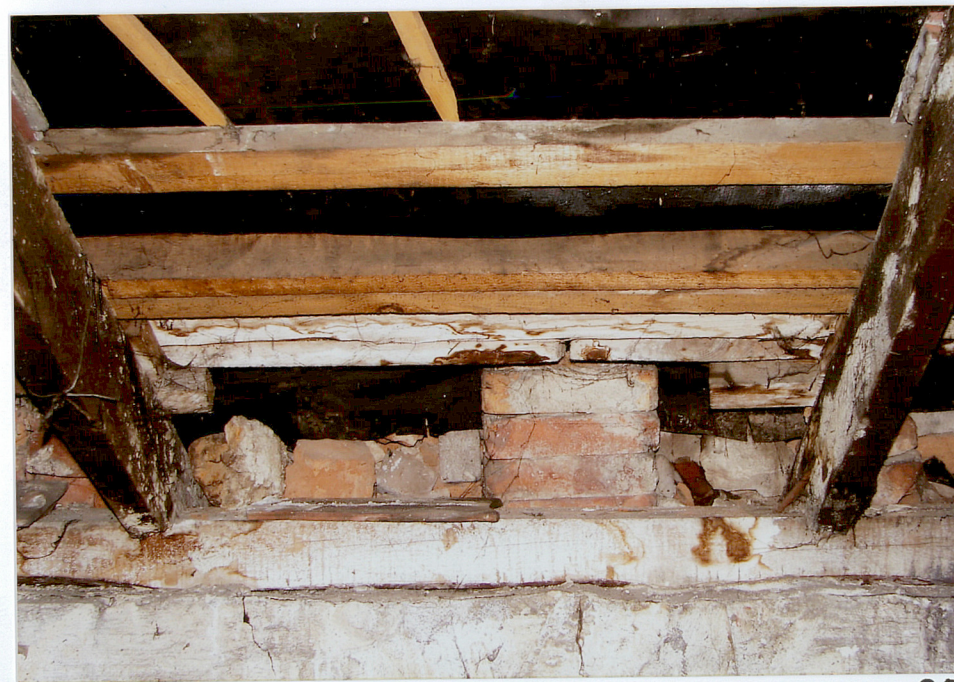
25. Dom mieszkalny ul. Woj. Polskiego 20 – więźba dachowa, osadzenie krokwi na murłacie ścianki kolankowej (płn.-wschodniej)
