Nr ZACHODNIO-
POMORSKIE

DWÓR

MARGOWO

1. Miejscowość M A R G O W O	2. Obiekt (nazwa jak w karcie) DWÓR	3. Zawartość wkładki (nazwa obiektu lub materiału uzupełniającego) tekst, sytuacja, fotografie
--	---	---

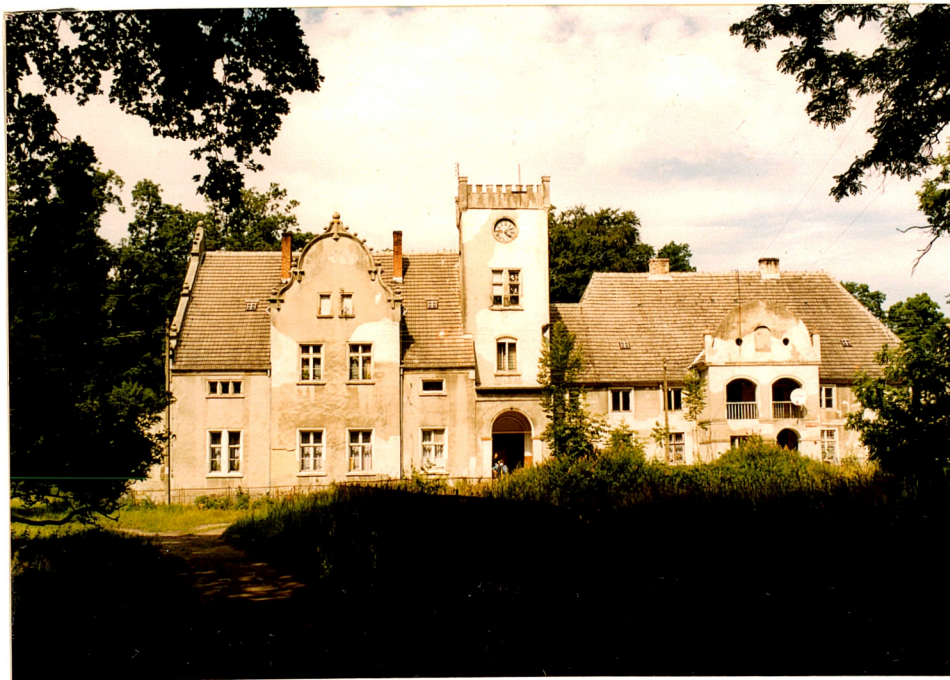
1. Widok ogólny dworu od strony wschodniej
2. Elewacja wschodnia pierwotnej części dworu
3. Wtórny ryzalit elewacji frontowej pierwotnej części dworu
4. Elewacja północna pierwotnej części dworu

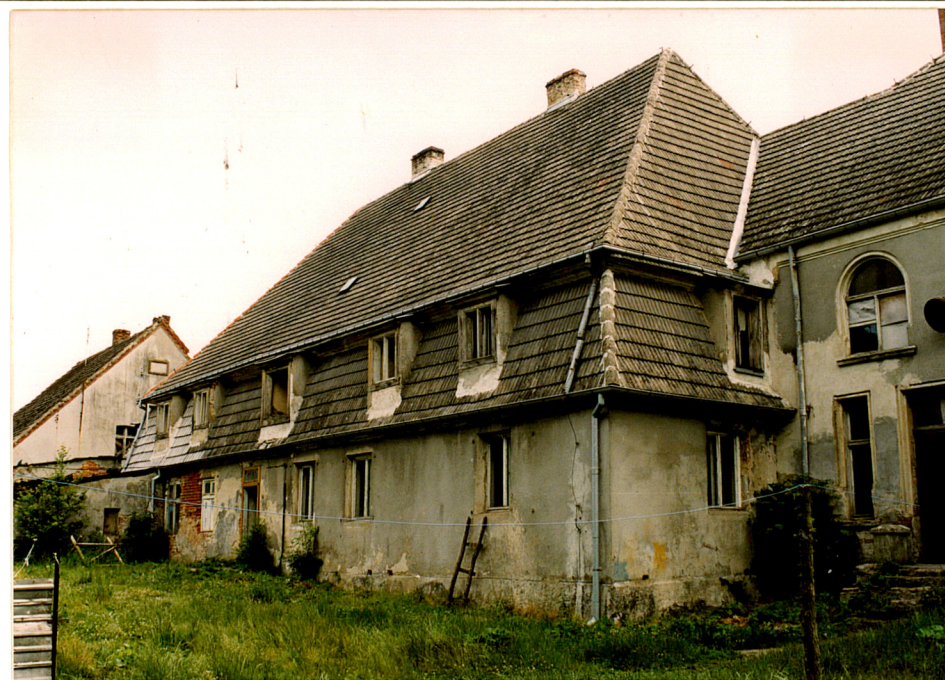
5. Elewacja zachodnia pierwotnej części dworu
6. Elewacja zachodnia wtórnej części dworu
7. Ryzalit elewacji zachodniej wtórnej części dworu
8. Elewacja południowa wtórnej części dworu

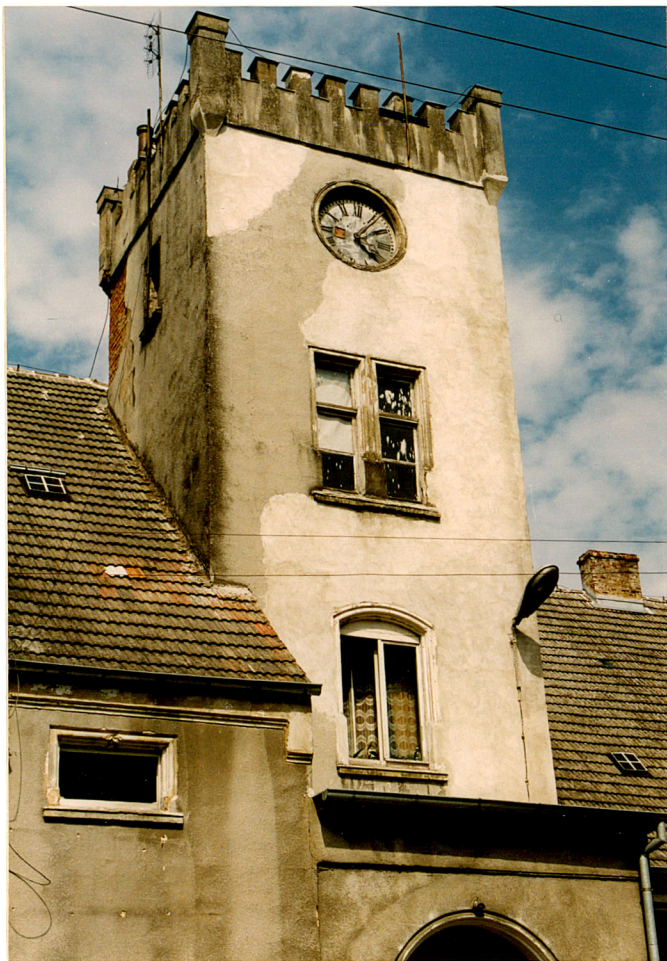
9. Elewacja wschodnia wtórnej części dworu
10. Ryzalit frontowy wtórnej części dworu
11. Wieża wtórnej części dworu
12. Okna I kondygnacji elewacji frontowej wtórnej części dworu

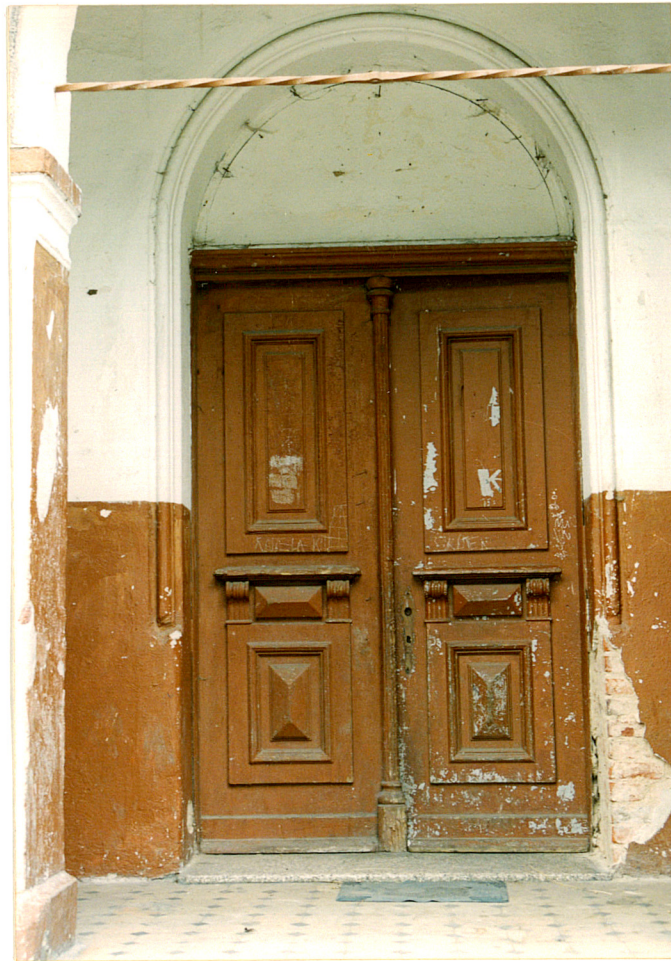
Drzwi frontowe pierwotnej części dworu dwuskrzydłowe, ramowo-płycinowe z naświetlami, zawieszone na zawiasach trzpieniowych; umieszczone są one w głębi otwartego przedsionka ryzalitu frontowego. Drzwi frontowe wtórnej części dworu dwuskrzydłowe, płycinowe (dekoracja rautowa, z listew profilowanych i elementów wolutowych), na zawiasach trzpieniowych; listwa przylgowa w formie półkolumnienki. Pierwotnie w przesklepionym pełnołukowo otworze drzwiowym - ponad profilowanym ślēmieniem - umieszczone było nadświetle. W obrębie sieni wtórnej części dworu czteroskrzydłowe drzwi (boczne skrzydła stałe, środkowe wahadłowe) płycinowe z naświetlami; ponad profilowanym ślēmieniem półkolistе nadświetle z szczeblinowym podziałem czterokwaterowym (układ szczeblin wachlarzowaty). Zewnętrzne drzwi w elewacji tylnej jednoskrzydłowe, płycinowe z nadświetlem, zawieszone na zawiasach trzpieniowych. Wewnątrz budynku jedno- lub dwuskrzydłowe

13. Drzwi frontowe wtórnej części dworu
14. Okno elewacji zachodniej pierwotnej części obiektu
15. Drzwi w sieni wtórnej części dworu
16. Widok ogólny sali balowej wtórnej części dworu

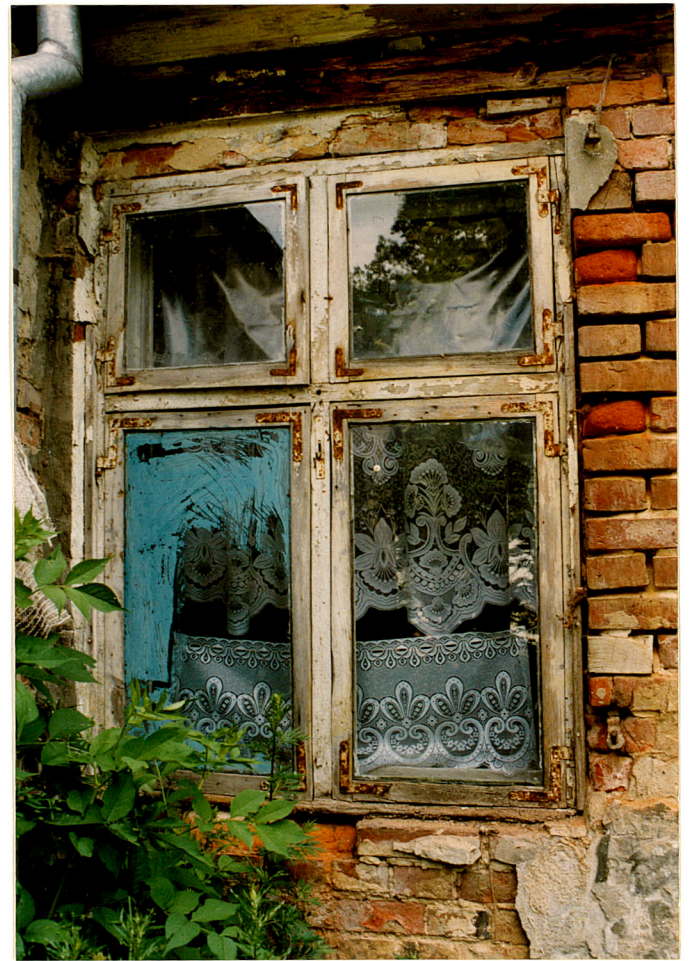
14.

Okna - otwory okienne w formie stojących prostokątów (stosunek szerokości do wysokości w oknach I kondygnacji fasady starszej części dworu jak 2 : 3, w II kondygnacji jak 5 : 6, a w pozostałej części obiektu jak 1 : 2), ujętych płaskimi, wklęsłymi, bielonymi opaskami wyrobionymi w tynku, a w fasadzie ryglowej drewnianymi opaskami listwowymi. Stolarka okienna zróżnicowana: w starej części obiektu przeważają okna krosnowe dwu- lub czteroskrzydłowe, w części nowszej okna skrzynkowe, czteroskrzydłowe (ich słupki mają formę półkolumnienek, a ślēmiona są profilowane). Część stolarki okiennej jest wtórna, wymieniona po II wojnie światowej.

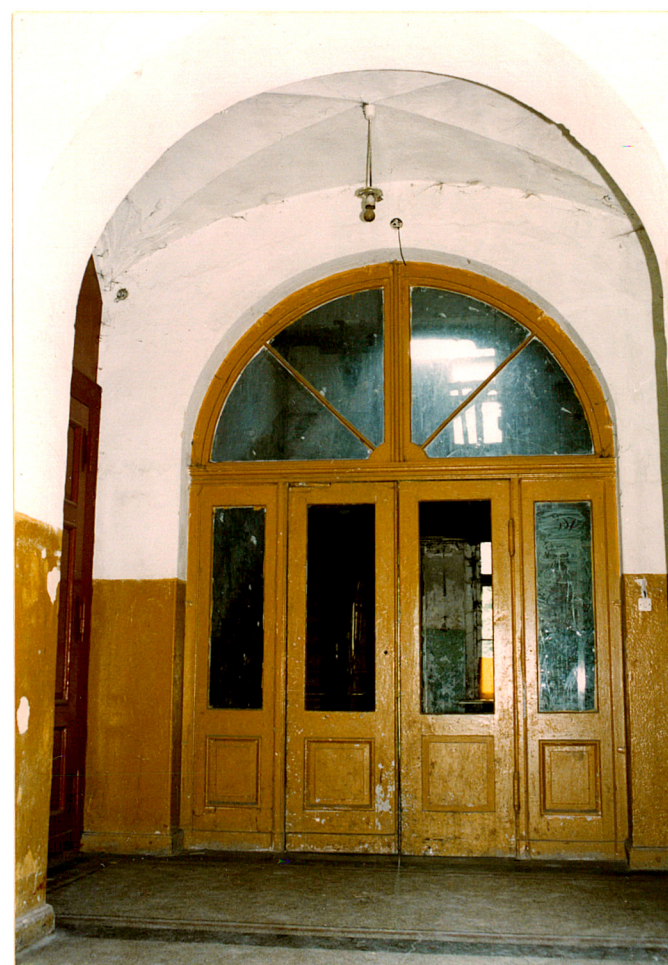
15.

c. d. rubr. nr 13 - drzwi ramowo-płycinowe, na zawiasach trzpieniowych. Ujęte żłobkowanymi opaskami, otwory drzwiowe zwieńczone są prostokątnymi supraportami z masywnymi, profilowanymi gzymsami. Część stolarki drzwiowej wnętrza obiektu jest wtórna, wymieniona po 1945 r.

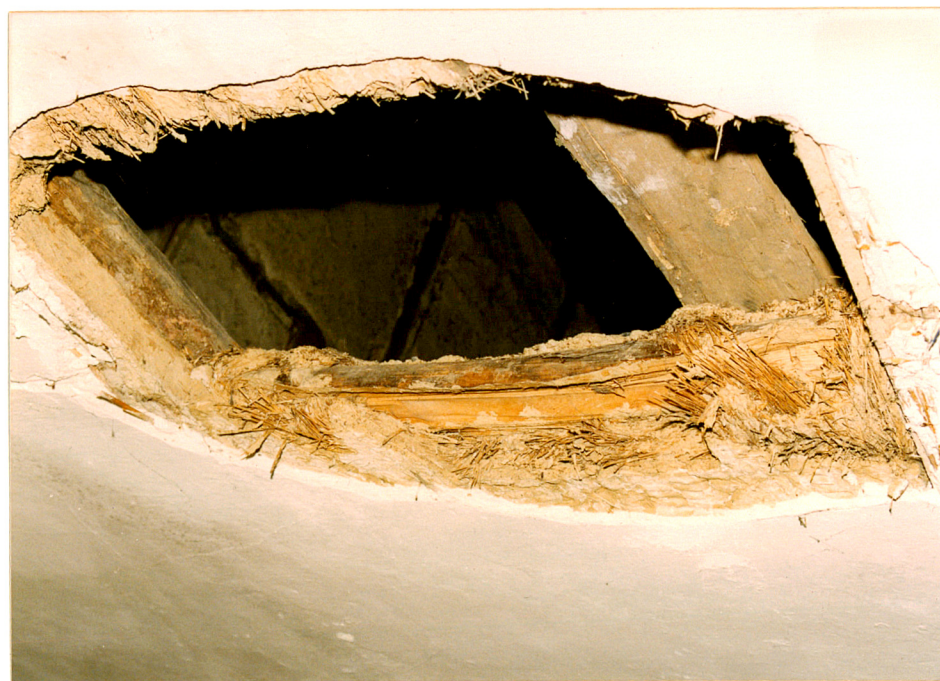
<p>14. Kubatura ca 4300 m³</p>	<p>15. Powierzchnia użytkowa ca 985 m²</p>	<p>16. Przeznaczenie pierwotne siedziba szlachecka</p>	<p>17. Użytkowanie obecne budynek mieszkalny</p>
<p>18. Prace budowlane i konserwatorskie, ich przebieg i dokumentacja</p> <p>W okresie po II wojnie światowej budynek nie przechodził poważniejszych prac remontowo-budowlanych. W latach 60-tych wykonano nowe tynki elewacyjne, wymieniono część stolarki okiennej i drzwiowej, a także doprowadzono instalację wodno-kanalizacyjną. W 1995 r. wymieniono pokrycie dachu.</p>		<p>19. Stan zachowania (fundamenty, ściany zewnętrzne, ściany wewnętrzne, sklepienia, stropy, konstrukcje dachowe, pokrycie dachu, wyposażenie i instalacje)</p> <p>Obiekt ogólnie zaniedbany, częściowo nieużytkowany. Ściany obwodowe miejscami zawilgocone, z ubytkami cegieł muru i złuszczeniami tynków. Ubytki w wypełnieniu stropów. Braki w stolarnie drzwiowej wnętrza.</p>

Stropy w pierwotnej części dworu drewniane belkowe bez deskowych pułapów; pomiędzy belkami stropowymi umieszczone deszczułkowe wsuwki, owinięte warkoczami słomianymi i wylepione z obu stron gliną. W części nowszej budynku stropy drewniane belkowe z deskowymi pułapami; powierzchnia wyprawiona tynkiem wapiennym, zarzuconym na podsufitki z mat trzcinowych. Od strony strychu - w starszej części budynku - belki stropowe spięte są masywnymi (30 x 34 cm) drewnianymi podciągami. W sali balowej powierzchnia stropu dekorowana jest polichromowaną sztukaterią stiukową (motywy roślinne, obramienie listwowe). Nad przedsionkiem i frontową częścią sieni skrzydła południowego ceramiczne sklepienia krzyżowe. Nad piwnicą drewniany, nagi strop belkowy.

17. Fragment uszkodzonego stropu pomieszczenia I kondygnacji pierwotnej części obiektu
18. Schody prowadzące na II kondygnację pierwotnej części budynku

<p>20. Najpilniejsze postulaty konserwatorskie</p> <p>Obiekt wpisany do rejestru zabytków woj. szczecińskiego, podlegający prawnej ochronie konserwatorskiej. Zaleca się zachowanie dotychczasowej formy bryły budynku i kompozycji architektonicznej elewacji (wskazana rekompozycja w zakresie rozmieszczenia otworów okiennych elewacji zachodniej skrzydła północnego). Wskazane przeprowadzenie remontu kapitalnego (m.in. osuszenie ścian, wykonanie nowych tynków, wzmocnienie stropów).</p>

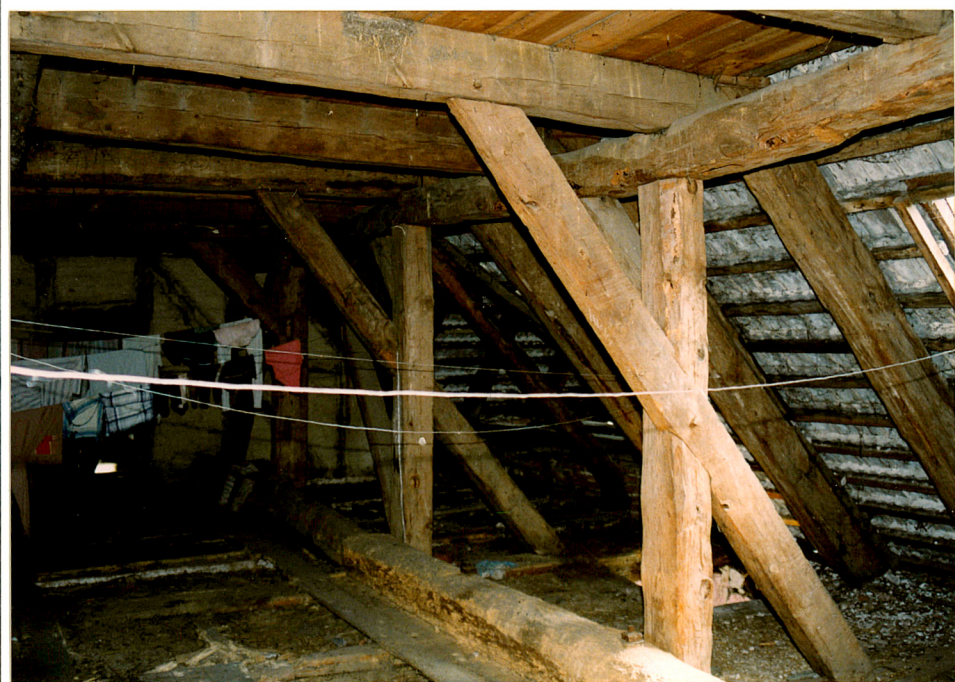
c. d. rubr. nr 13 - Wieżba dachowa pierwotnego dworu ryglowego krokwiowo-jętkowa (jętki rozmieszczone w dwóch poziomach ca 240 cm ponad poziomem podłogi poddasza i ca 170 cm poniżej linii kalenicy); dolne jątki wsparte potrojnymi podporami stolcowymi. Boczne stojce wzmocnione zastrzałami, wczopowanymi w belki stropowe. Stopy krokwi osadzone w belkach stropowych. Elementy więźby dachowej obrobione "od topora"; przekroje użytego do konstrukcji materiału: krokwie - 19 x 25 cm, jętki - 22 x 24 cm, miecze - 12 x 22 cm, stojce podpór stolcowych - 23 x 25 cm. Elementy więźby dachowej w starszej części obiektu wykazują zróżnicowanie chronologiczne. W nowszej części dworu więźba dachowa krokwiowo-jętkowa; koźły krokwiowe w górnej części spięte dodatkowo kleszczami. Ustrój konstrukcyjny wzmacniają obustronne, spiętrzone podpory stolcowe (stojce rozmieszczone w dwóch kondygnacjach. Stopy krokwi osadzone na płatwiach stopowych. Elementy więźby dachowej są tu obrobione mechanicznie; przekroje użytego do konstrukcji materiału: krokwie - 13 x 16 cm, stojce - 15 x 19 cm, płatwie pośrednie - 17 x 19 cm.

19. Schody prowadzące na II kondygnację wtórnej części dworu
20. Schody prowadzące na poddasze wtórnej części dworu
21. Fragment więźby dachowej pierwotnej części obiektu

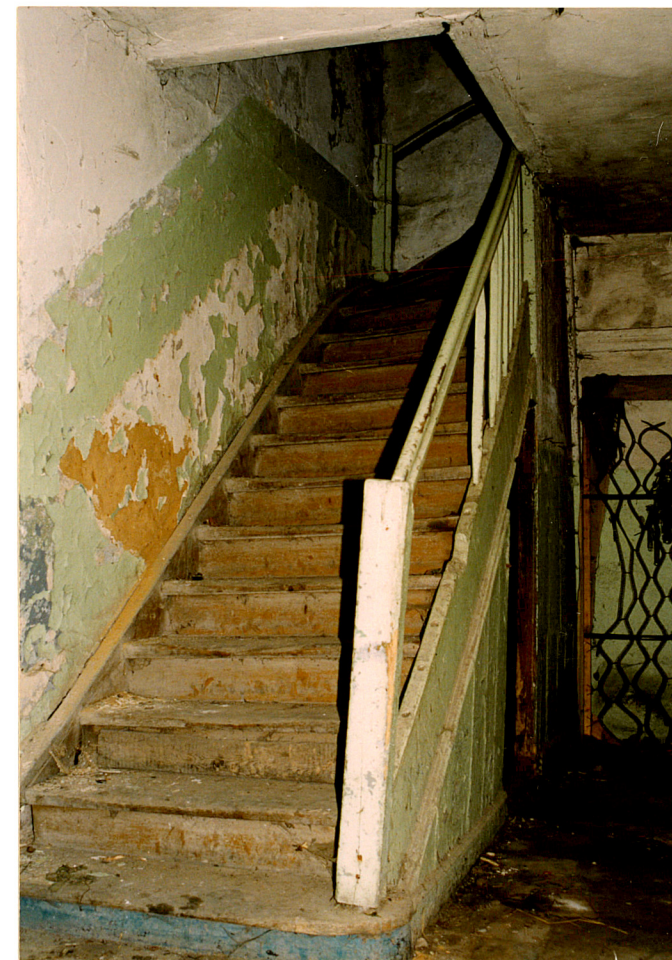
18.

Schody zapewniające komunikację wewnętrzną drewniane jednobiegowe (zabiegowe), zaopatrzone w drewniane poręcze, osadzone w szczebli nowej (część starsza obiektu) lub tralkowej (część nowsza) balustradzie. Zejście do piwnicy po jednobiegowych schodach ceglanych.

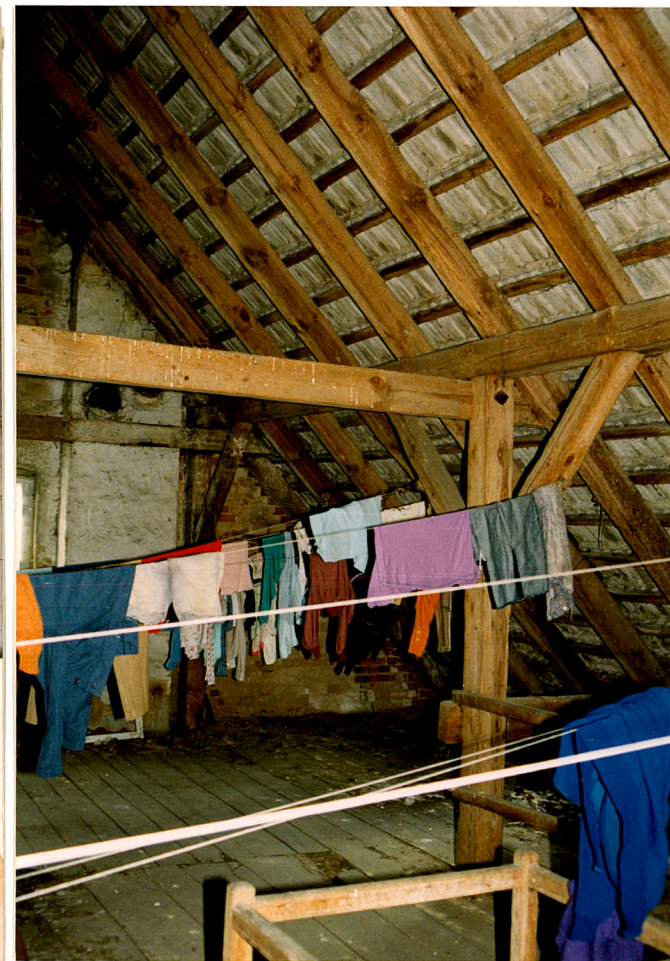
22. Fragment więźby dachowej wtórnej części obiektu
23. Wieża wtórnej wystawki dachu.....mgr.Cezary Nowakowski, BSiDK Szczecin
