1. Obiekt

DOM MIESZKALNY (KAMIENICA Z 2 OFICYNAMI) NR 39 I 59A

TRZEBIATÓW

ul. Wojska Polskiego 59
72-320 Trzebiatów
nr hipoteczny
dz.nr 151/7 (kw. [redacted])

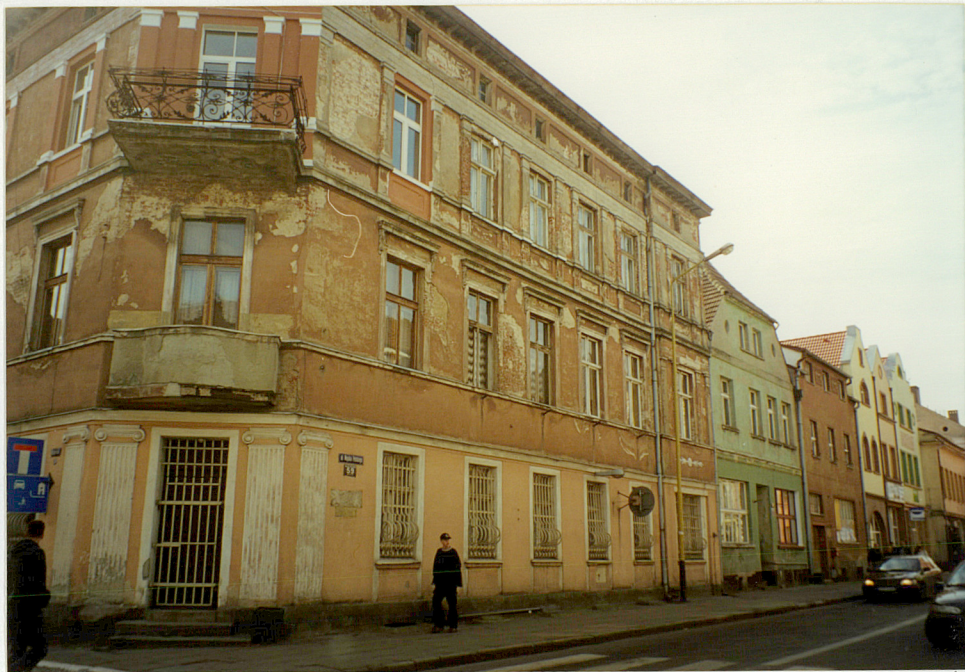
1

1. Elewacja frontowa (pn.) kamienicy; widok od str. ul. Wojska Polskiego.
2. Narożnik na styku elewacji frontowych kamienicy; balkon 2-go piętra.
3. Fragment elewacji frontowej z widocznym gzymsem wieńczącym.
4. Elewacje frontowe (wsch.) oficyn.
5. Elewacja frontowa (wsch.) kamienicy; widok od str. ul. Mikołaja Kopernika.

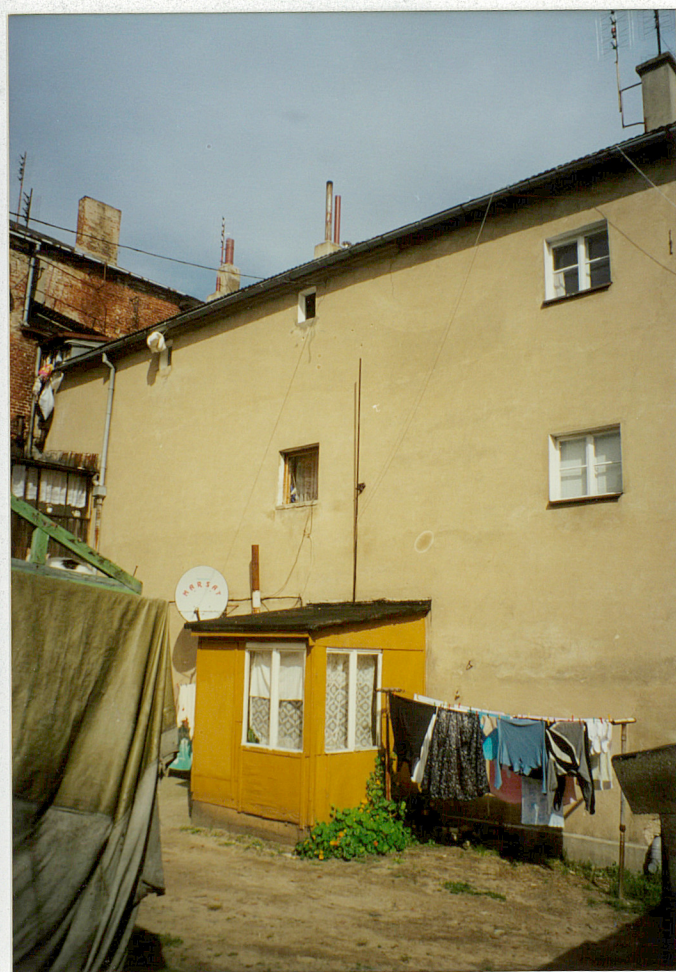
6

6. Elewacja tylna(zach.)oficyny I.
7. Elewacja tylna(pd.)kamienicy.
8. Elewacja tylna(zach.)oficyny II.
9. Klatka schodowa w kamienicy.
10. Wieżba dachowa kamienicy.
11. Szafa na dokumenty w jednym z pomieszczeń bankowych.
12. Okno w elewacji frontowej(od ul. Wojska Polskiego).
13. Krata w jednym z okien pomieszczeń bankowych.
14. Drzwi zewnętrzne główne, awers.
15. Drzwi wewnętrzne, awers(do lokalu mieszkalnego).
16. Drzwi wewnętrzne, fragment zdobienia przeszklenia.
17. Wieżba dachowa kamienicy, fragment.
18. i 19. Szafy pancerne z 1937r. w pomieszczeniach bankowych.

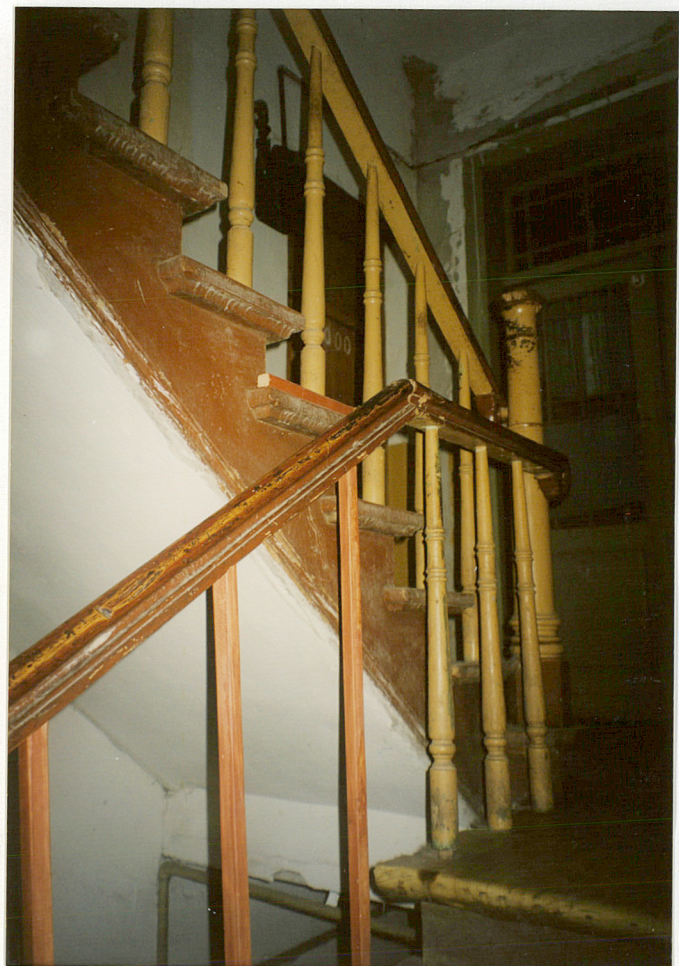
9

Wewnętrzna klatka schodowa kamienicy drewniana,dwubiegowa,spodnia strona biegu schodów oszalowana i gładko otynkowana.Balustrady drewniane,ażurowe z wąskich tralek(ubytki tralek zastąpione prostymi słupkami).W korytarzu(sieni)prowadzącym od drzwi wejściowych(od str.ul.Kopernika) 3-stopniowe schody.Schody do piwnicy jednobiegowe ceglane,obetonowane i współczesne żelbetowe(w części piwnicy pod pomieszczeniem banku).Schody na strych drewniane.W oficynie współczesna klatka schodowa żelbetowa.

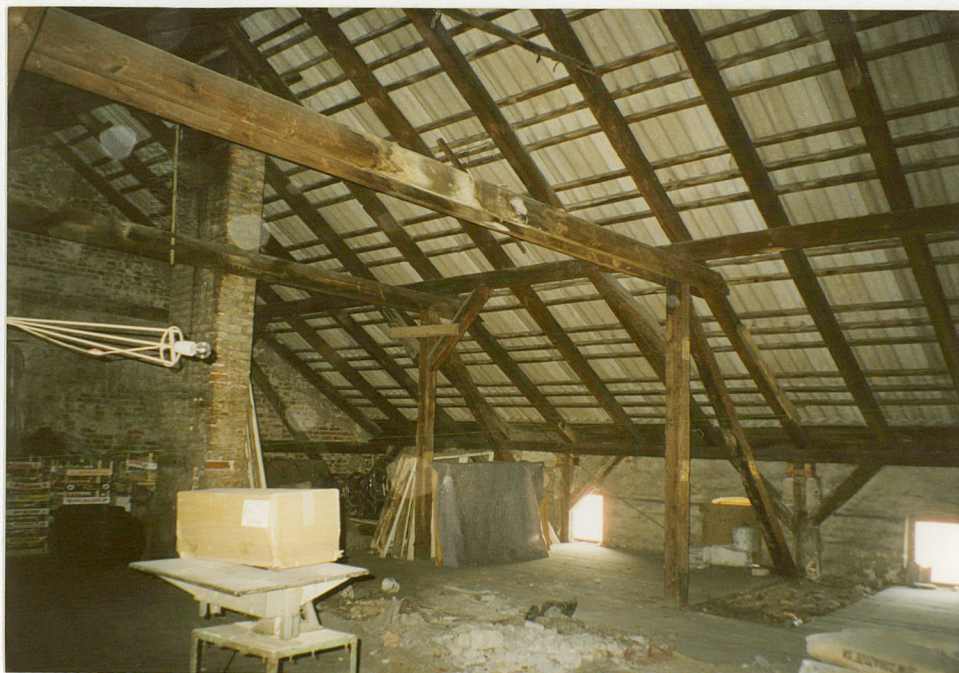
10

Dach dwuspadowy, więźba drewniana, płatwiowo-kleszczowa ze ścianką kolankową, słupy z zastrzałami usztywnione dodatkowo kleszczami. Krokwie o wym. 18 cm x 12,5 cm ułożone co 1,20 m; wysokość od podłogi do kleszcza: ok. 3 m.

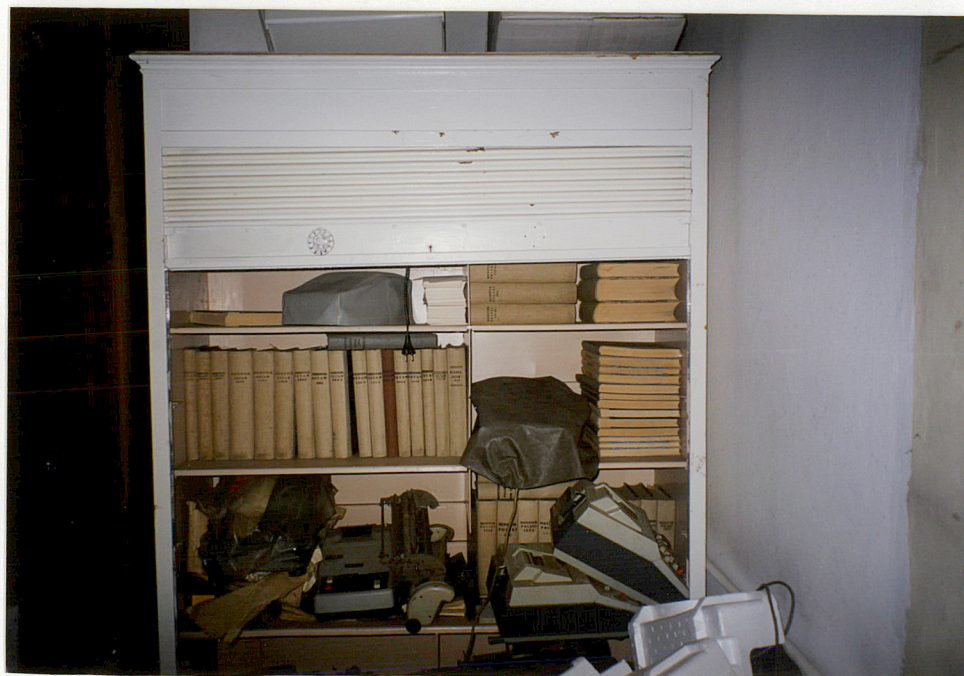
11

Pierwotne niezachowane. W pomieszczeniach bankowych zachowały się sejfy pancerne z 1937 r. a także drewniana żaluzjowa szafa na dokumenty.

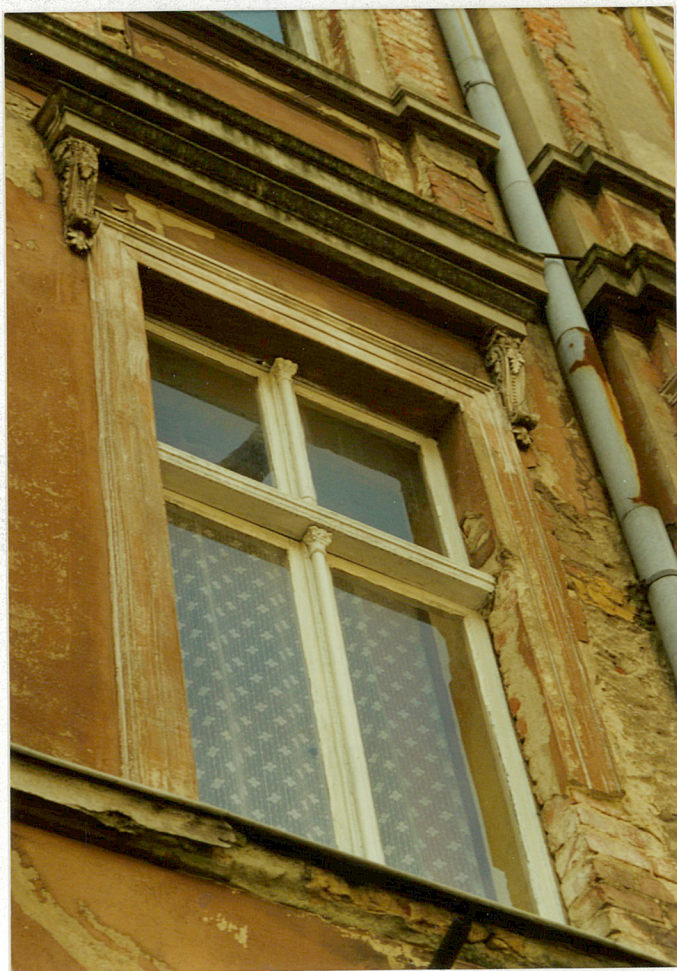
12

Prostokątne otwory okienne z oknami skrzynkowymi, czteropodziałowymi, z krzyżem okiennym (zachowane w pomieszczeniu banku i częściowo w elewacji frontowej od ul. Wojska Polskiego). Otwory okienne parteru w pomieszczeniach banku z ozdobnymi kratami-koszowymi. W elewacji frontowej od ul. Kopernika zachowane jedno okno krosnowe (należące do pomieszczeń bankowych) z zewnętrzzną żaluzją drewnianą. W klatce schodowej okno krosnowe, 4-podziałowe z krzyżem okiennym. Wszystkie słupki ozdobione kolumnką z głowicą kompozytową (cynkowy wzornikowy odlew). Oryginalne okno krosnowe zachowane jest też w elewacji podwórzowej oficyny (elewacja wschodnia, parter); pozostałe stolarki okienne współczesne, drewniane i plastikowe.
