**DOM MIESZKALNY (DWÓR)**

**ŚWIERZNO**

4. Adres **Świerzno Nr 44a**  
**p-ta 72-405**

1. Miejscowość <b>ŚWIERZNO</b>	4. Obiekt (nazwa jak w karcie) <b>DOM MIESZKALNY (DWÓR) NR 44a (A)</b>	5. Zawartość wkładki: <b>tekst, sytuacja, plan wsi, foto</b>
2. Gmina <b>Świerzo</b>		
3. Województwo <b>szczęcińskie</b>

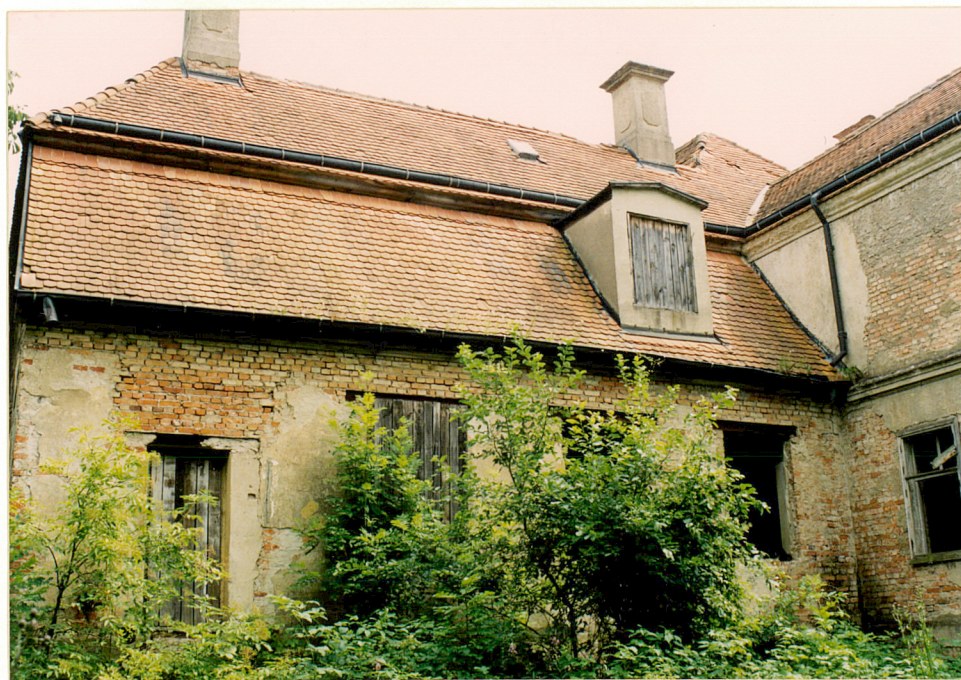
Elewacja tylna (ogrodowa) również 11-osiowa, ale częściowo arytmiczna (przesłonięta przybudówką z tarasem), z centralnie umieszczonym, dwukondygnacyjnym ryzalitem, w obrębie którego zachowały się profilowane gzymsy. Elewacja szczytowa północna 1-osiowa, arytmiczna, z odsłoniętym drewnianym szkieletem ściany ryglowej. Elewacja południowa w większości przesłonięta przybudówką (łącznikiem).

1. Dwór – elewacja frontowa (wschodnia)
2. Dwór – ryglowy ryzalit frontowy
3. Dwór – północny fragment elewacji ogrodowej (tylnej)
4. Dwór – murowany ryzalit tylny
5. Dwór – elewacja szczytowa północna
6. Dwór – wnętrze salonu centralnego, widok w kierunku drzwi ogrodowych
7. Dwór – kominek w salonie po prawej stronie hallu

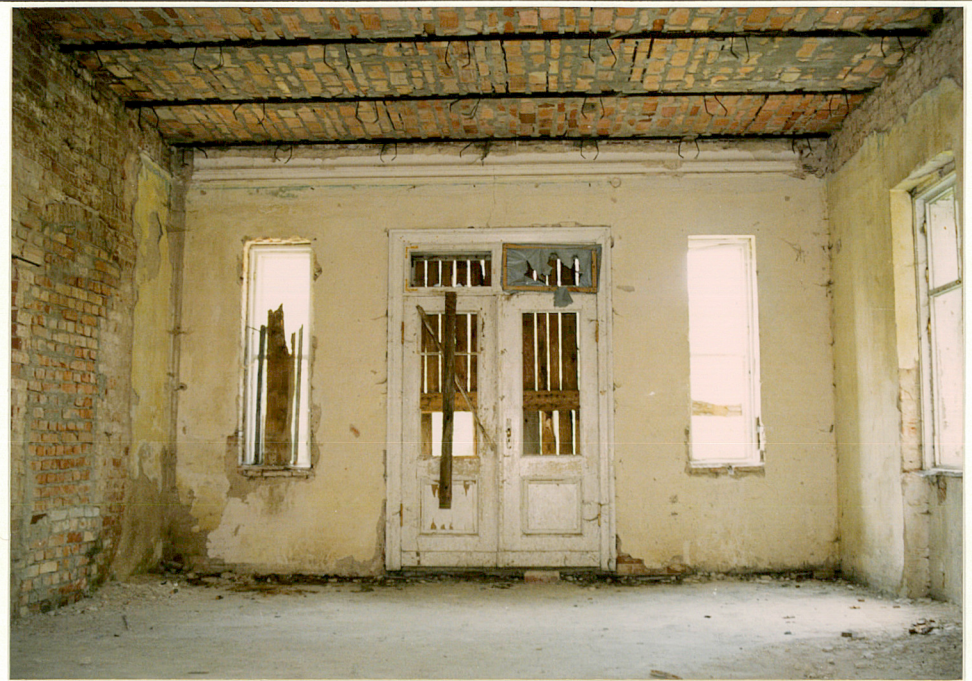
6.

Pierwotne rozplanowanie wnętrza uległo częściowemu zatarciu, przy czym utrzymano osiowość w linii ryzalitów (hall – salon), oraz historyczne (niewielkie) pomieszczenia w ryzalicie frontowym (w obrębie baszt). Po prawej stronie hallu duży salon z kominkiem, a przy szczycie północnym układ dwutraktowy (przy czym w części zachodniej wtórne podziały). Po lewej stronie hallu układ dwutraktowy.

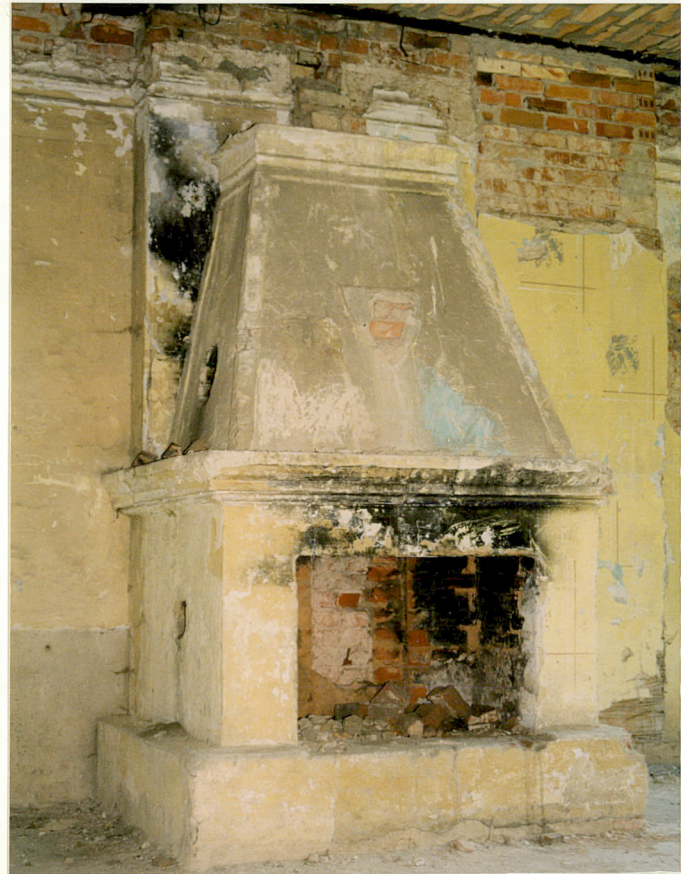
7.

Jedynym elementem pierwotnego wyposażenia jest kominek (fot. 7), umieszczony w sali po prawej stronie hallu; kominek masywny, ceglany, tynkowany z gzymsami oraz śladem pierwotnej tarczy herbowej.
