MOST DROGOWY

2. Czas powstania
1905

3. Miejscowość
TRZEBIATÓW

4. Adres nad rz. Regą, w ciągu
ul. Dworcowej

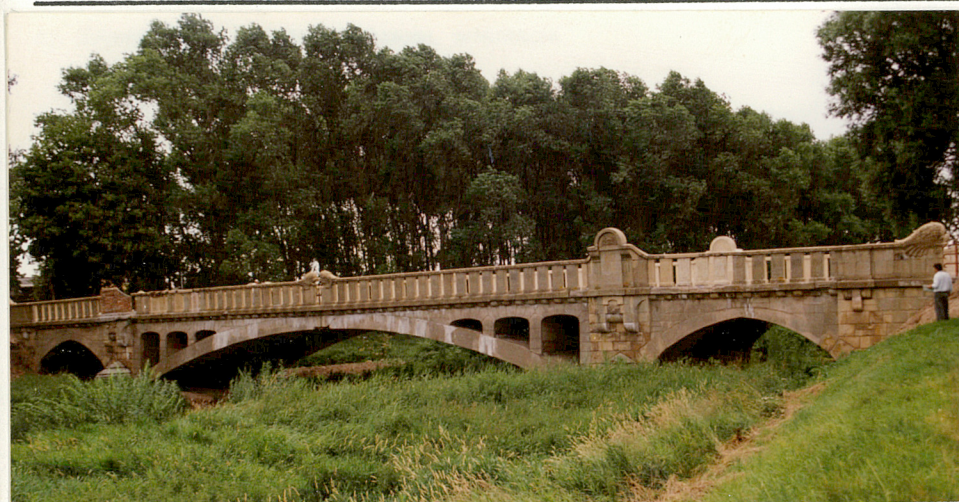
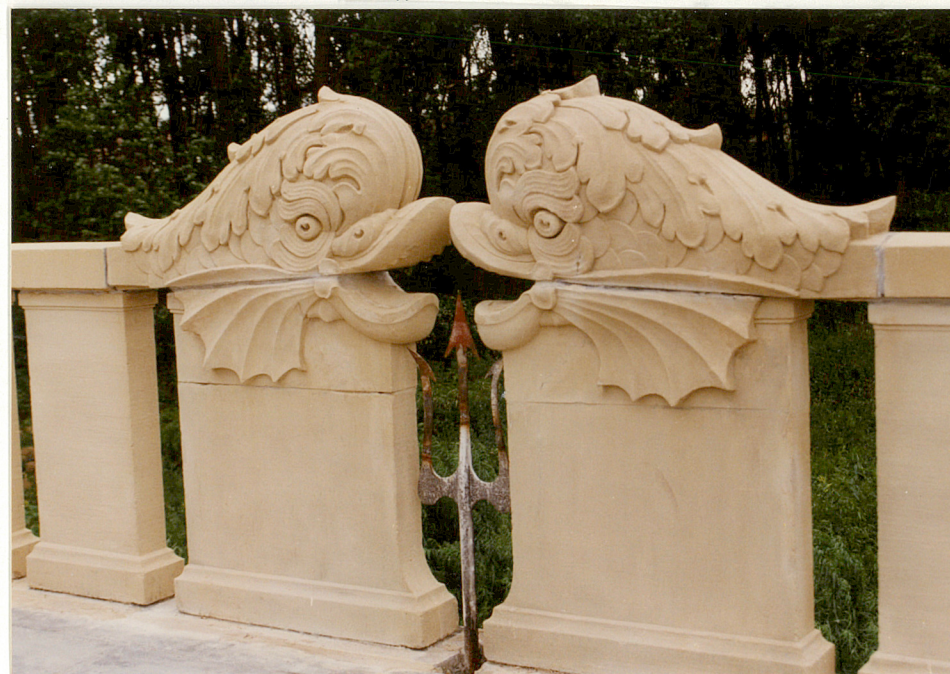
Most zbudowano jako drogowy w ciągu ulicy Dworcowej nad rzeką Regą.

Materiał. Podstawowym elementem konstrukcji mostu są trzy przęsła żelbetowo - betonowe o konstrukcji łukowej, sklepionej. Środkowe przęsło zyskało konstrukcję łukową, trójprzegubową, a przęsła boczne łuku bezprzegubowego. Tarcze czołowe, skrzydła przyczółków i filary mostu również wykonano z żelbetu (te ostatnie licowano kamiennymi blokami piaskowca). Linie sklepień na tarczach czołowych (opaski) wykonano z gładzonego tynku przeciwnie aniżeli powierzchnie tarcz czołowych i skrzydeł przyczółków, które tynkowano i boniowano w sposób zamierzony wywołując wrażenie, że licowane są materiałem kamiennym (ciosy piaskowca). W przęśle środkowym, w partiach skrajnych, jezdnia jest położona na żelbetowej płycie opartej na łuku sklepienia za pośrednictwem żelbetowych ścianek otworów pachwinowych. W części centralnej zaś jezdnię brukowano na nadsypce piaskowo-tłuczniowej ułożonej bezpośrednio na łuku sklepienia. W przęsłach skrajnych jezdnia na całej długości ułożona jest na nadsypce piaskowo-tłuczniowej (nie wprowadzano tutaj płyty żelbetowej). Filary mostu, tak od górnej jak i dolnej wody, wzmacniano kamiennymi (granitowymi) izbicami. Gzyms podporęczowy - kapinos i barierę wykonano z betonu, z wyjątkiem partii poręczowych na wlotach na most i w części centralnej nad przęsłem nawodnym. Nawierzchnia na moście pierwotnie z kostki granitowej przykryta wtórnie dywanikiem bitumicznym. Chodniki obustronnie z płytek betonowych.

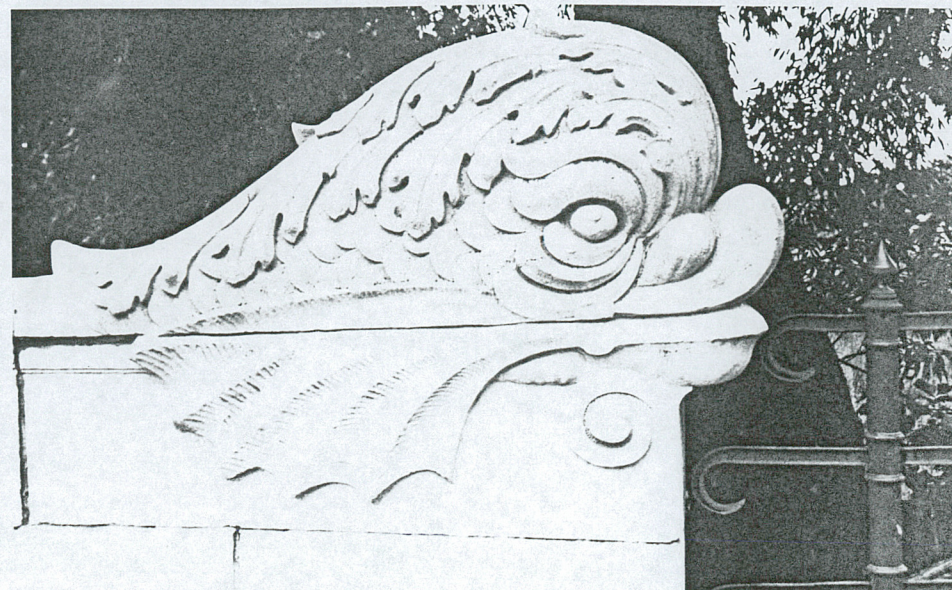
1. Widok mostu od dolnej wody
2. Ustrój nośny mostu
3. Wystrój plastyczny bariery u wjazdu na most
Verte!
4. Balkonik nad filarem i wezglowiem przęsła nawodnego
5. Jezdnia i wjazd na most od centrum miasta
6. Widok mostu od górnej wody
7. Fragment balustrady /balkonik od jezdni/
