1. Obiekt 1027/3

HALA UBOJU BYDŁA (9)

2. Czas powstania

1891-1893 r.

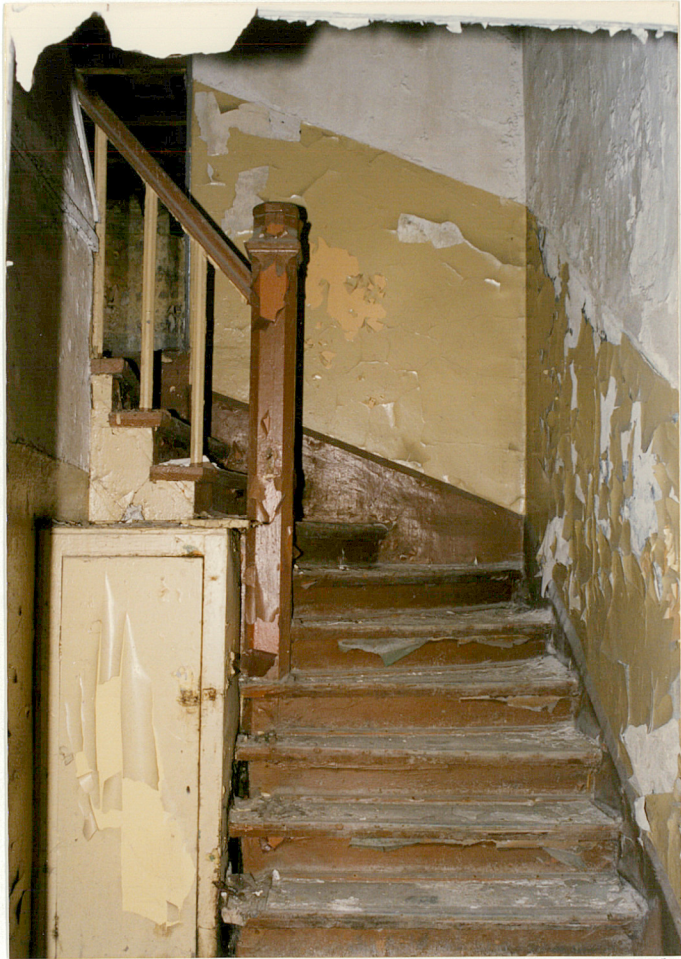
**Schody** - umieszczone w obrębie wschodniego pomieszczenia przyziemia ryzalitu - prowadzące do pomieszczeń drugiej kondygnacji - drewniane, policzkowe, zabiegowe, zaopatrzone w profilowaną poręcz, osadzoną w szczelinowej balustradzie.

- 1. Elewacja północna
- 2. Elewacja zachodnia
- 3. Elewacja wschodnia
- 4. Północny fragment elewacji wschodniej
- 5. Elewacja południowa
- 6. Fragment klatki schodowej, umieszczone w obrębie ryzalitu północnego
- 7. Główna sala ubojni - widok ogólny
- 8. Fragment więźby dachowej

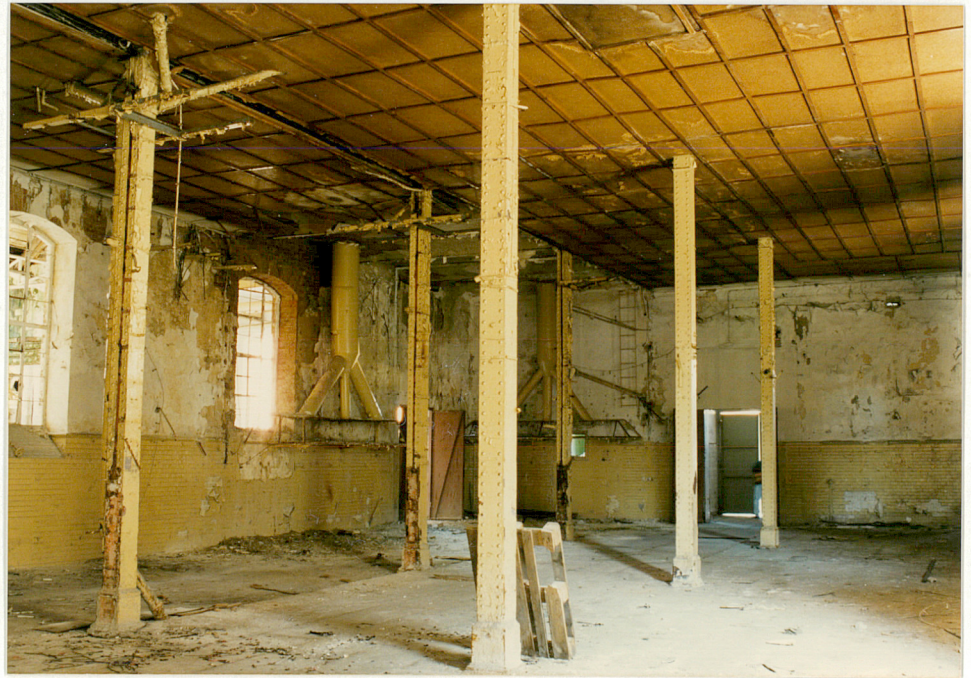
7.

**Stropy** ceramiczne odcinkowe na belkach stalowych, wzmocnionych metalowymi podciągami. W pomieszczeniu głównym powierzchnia stropu wtórnie podbita oblistwowanymi płytami pilśniowymi. Belki stropowe wsparte metalowymi słupami, rozmieszczonymi w dwóch szeregach. Nad pomieszczeniami ryzalitu ceramiczne stropy Kleina, wyprawione tynkiem wapiennym i bielone.

Rozplanowanie wnętrza obiektu wykazuje w znacznym stopniu utrzymane cechy pierwotnego układu. W obrębie ryzalitu - po bokach predsionka - klatka schodowa i niewielki kantorek (po stronie wschodniej) i pokój administracyjny (po zachodniej). Północną część (ca 60 % powierzchni) korpusu głównego zajmuje sala ubojni, rozdzielona jedynie rytmem słupów wspierających strop. Od dwudzielnej części południowej oddzielają ją cztery pomieszczenia, pierwotnie przeznaczone do obróbki pozyskanego mięsa. Obecnie pomieszczenia budynku są nie-

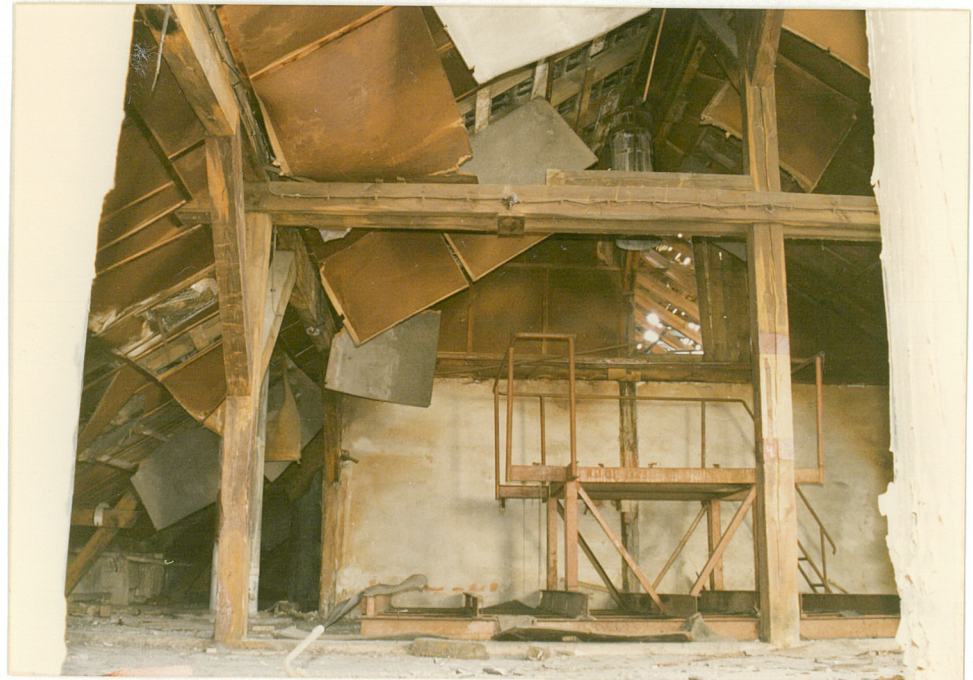
8.

**Wieżba dachowa** krokwiowo-płatwiowa (płatwie kalenicowa, pośrednie i stopowe) z potrójną podporą stolcową. Kozły krokwiowe stabilizowane kleszczami. Stopy krokwi osadzone na płatwiach stopowych. Ozdobnie profilowane zakończenia krokwi wprowadzone poza lico ścian długich o ok.

**c. d. rubr. nr 13** - 100 cm, tworzące okap. Elementy więźby dachowej obrobione mechanicznie; przekroje użytego do konstrukcji materiału: krokwie - 12 x 16 cm, stojce podpór stolcowych - 16 x 18-20 cm, płatwie - 14 x 16 cm. Do spodnich płaszczyzn krokwi nabite są arkusze płyty pilśniowej, tworzące izolację termiczną. Konstrukcja daszków facjatek krokwiowo-płatwiowa (płatwie kalenicowe).
