1. Obiekt

HALA UBOJU ŚWIŃ, OB. MAGAZYN (NR 10)

S Z C Z E C I N

ul. Wendy 1, 3

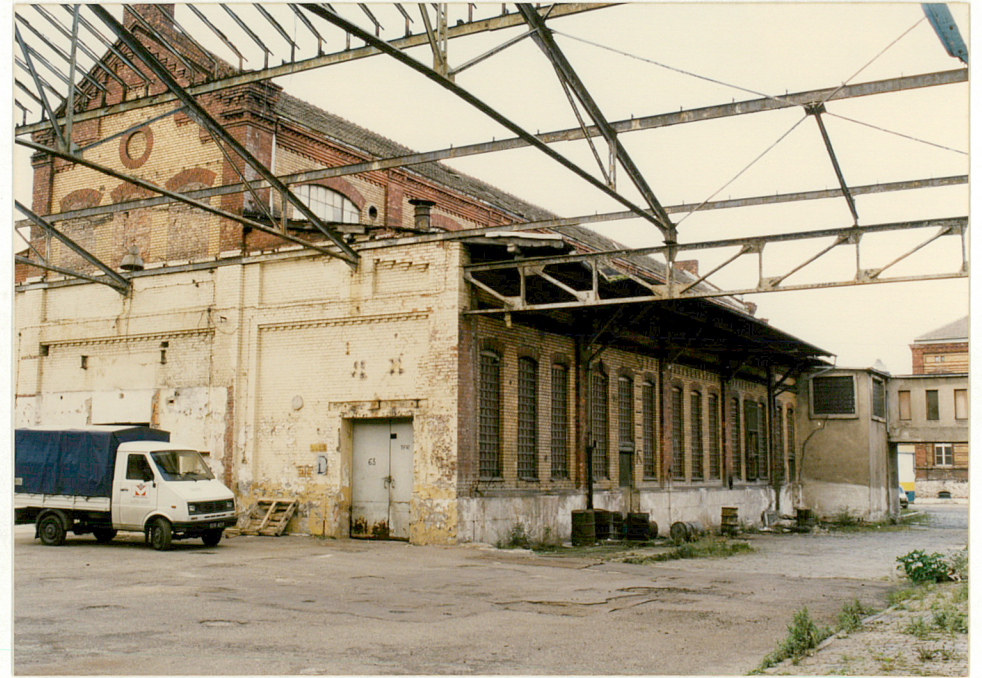
Cechą charakterystyczną elewacji - podobnie jak w przypadku większości budynków - jest kolorystyczne zróżnicowanie materiału ceglanego, gdzie lica ścian wykonane są z żółtej cegły, natomiast lizeny, gzymsy, nadproża - z czerwonej (wiśniowej) cegły ceramicznej. Wszystkie elewacje są starannie spoinowane, z wklęsłymi spoinami; elewacja południowa pomalowana farbą olejną w kolorze piaskowym.

1. Hala uboju świń, ob. magazyn (A-137) - elewacja północna
2. --:-- - elewacja południowa
3. --:-- - elewacja wschodnia, widok od południa
4. --:-- - fragment elewacji zachodniej z zadaszeniem
5. --:-- - okna i tarcza zegarowa w szczycie północnym
6. --:-- - wnętrze hali (nawa środkowa i wschodnia)
7. --:-- - wnętrze nawy zachodniej
8. --:-- - metalowa klatka schodowa

- 4) ujednolicenie i uzupełnienie stolarki okiennej i drzwiowej.
- 5) zachowanie pierwotnej kolorystyki ścian, z uzupełnieniem ubytków w materiale ceramicznym i spoinowaniu oraz oczyszczenie z farby olejnej elewacji południowej.
- 6) ewentualne zachowanie okapów przy nawach bocznych - szczególnie po zachodniej stronie obiektu - gdzie przestrzeń między budynkiem nr 10 i 9 mogłaby pełnić funkcje użytkowe (zadaszona wiata, pasaż).
- 7) oczyszczenie i zakonserwowanie tarczy zegarowej w szczycie północnym.

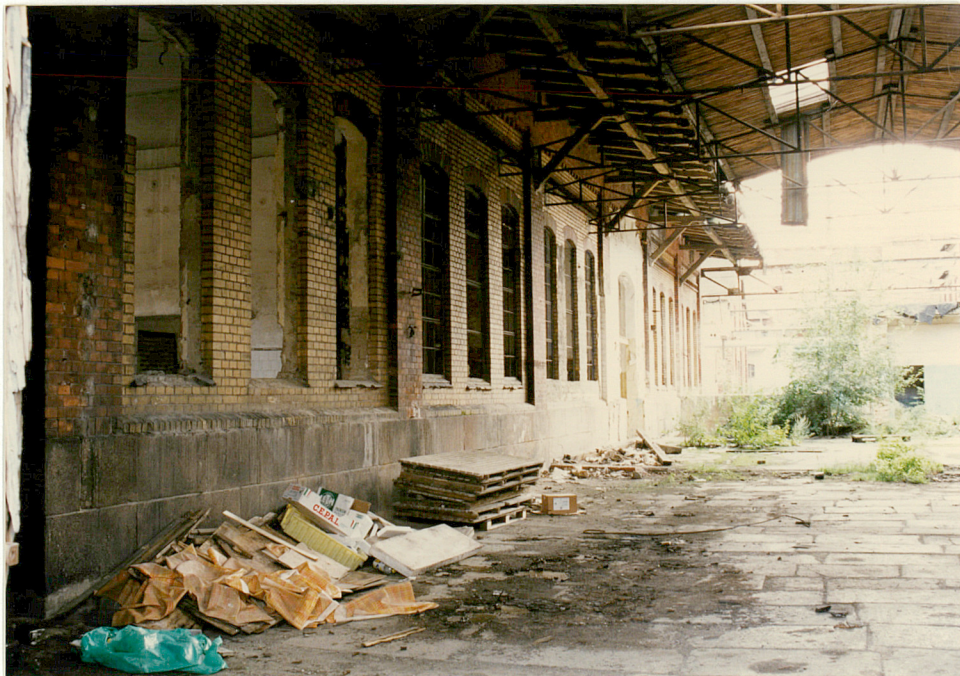
4.

Więźba dachowa: typologicznie zróżnicowana. Nad nawą środkową występuje konstrukcja krokwiowo-jętkowa; stopy krokwi osadzone są w belkach stropowych. Nad nawami bocznymi daszki pulpitowe, płaskie, o konstrukcji krokwiowo-płatwiowej; końce krokwi ozdobnie profilowane, wyprowadzone ok. 140 cm poza lico ścian (tworzą szeroki okap), wsparte na płatwiach stropowych, ułożonych na przyściennych kulawkach z mieczowaniem (fot. 4).

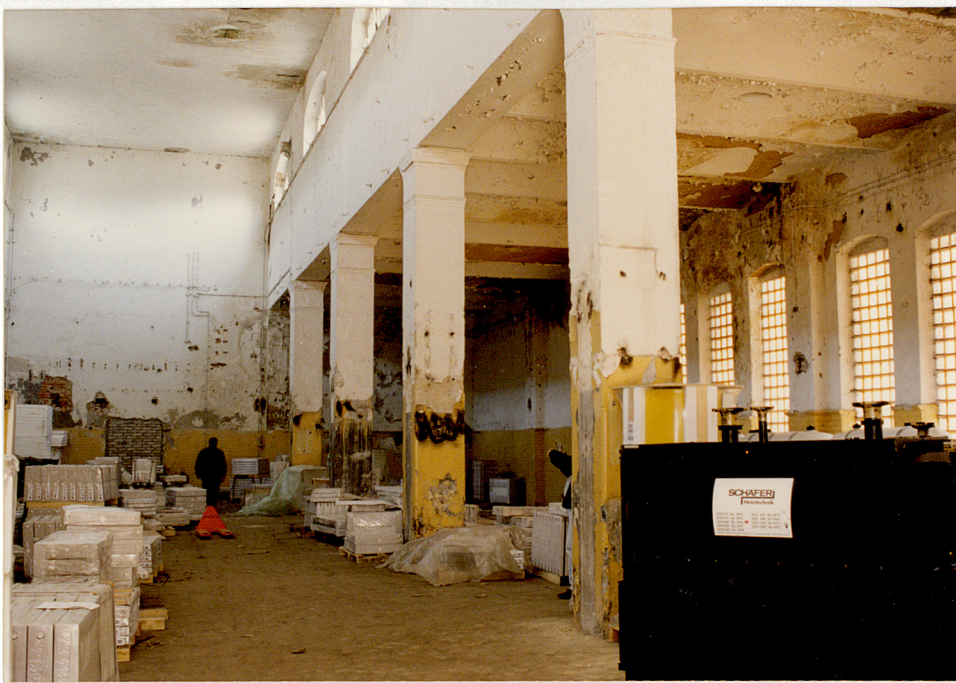
6.

Pierwotne rozplanowanie wnętrza uległo częściowemu zatarciu, w wyniku wydzielenia (zamurowania) nawy zachodniej, choć czytelny jest pierwotny układ trzynawowy, z filarami oddzielającymi nawy. W północnej części budynku układ bez zmian, z jednakowymi pomieszczeniami w przybudówkach ora po obu stronach sieni. Pierwotnie wszystkie pomieszczenia były wewnętrznie skomunikowane; obecnie niektóre przejścia zostały zamurowane.

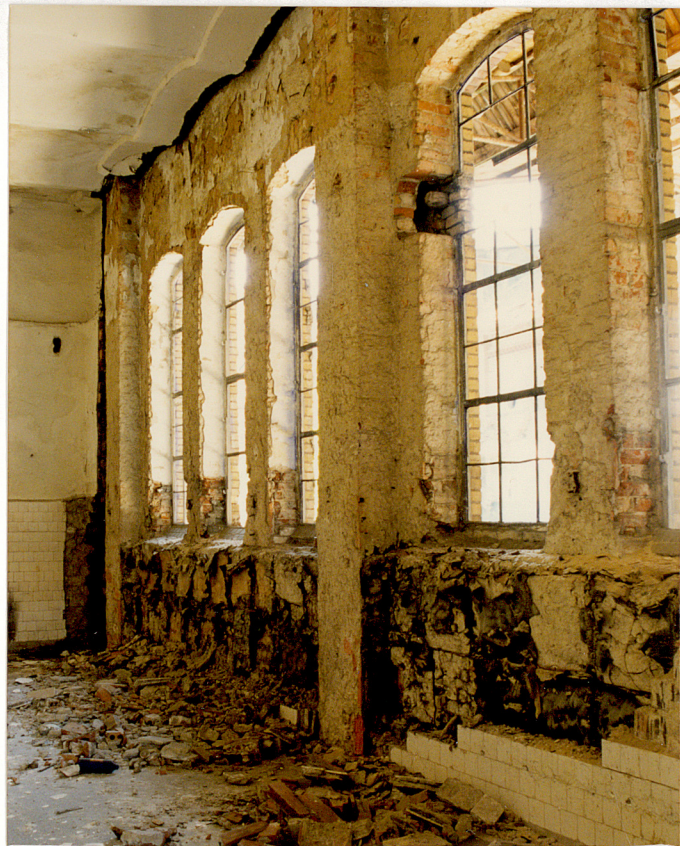
7.

Ściany wewnętrzne również murowane z cegły ceramicznej, tynkowane na gładko (bielone lub z glazurą. Filary w hali głównej z cegły ceramicznej, opasane w przyziemiu metalowymi kątownikami. Zachodnia część hali przedzielona wtórną ścianką z dziurawki i izolacją cieplną.

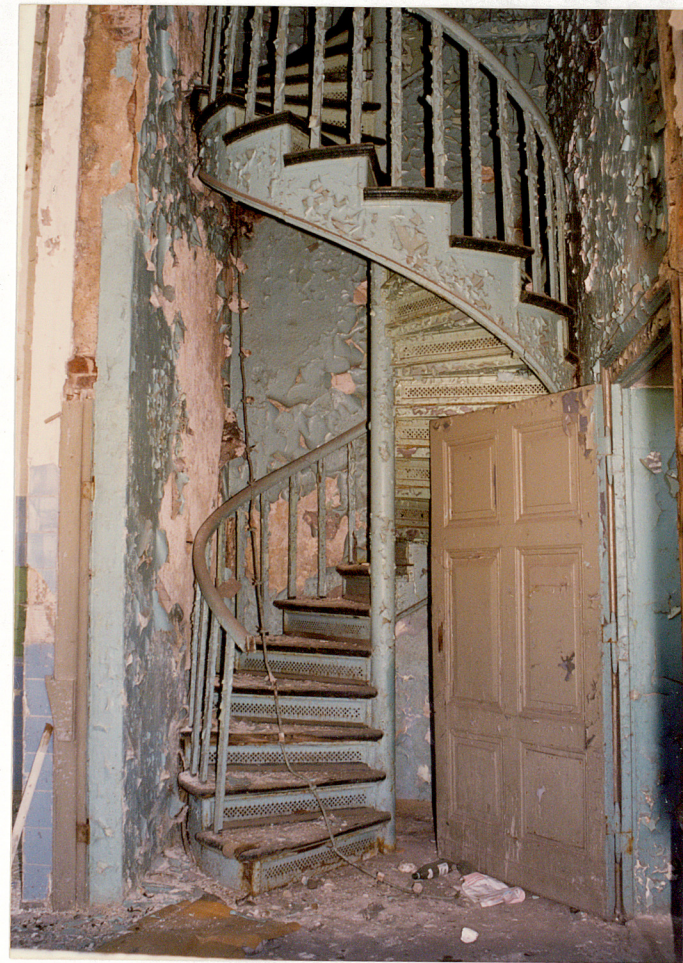
8.

Schody: na drugą kondygnację ustawione są północnej części budynku. Są to schody (fot. 8) metalowe, kręte, wsparte na słupie środkowym, z drewnianymi stopniami i ażurowymi (metalowymi) podstopniami, zaopatrzone w prostą balustradę szczeblinową.
