1. Obiekt

OBORA DLA NIEROGACIZNY, OB. WARSZTAT (NR 12)

1891-1893 r.

S Z C Z E C I N

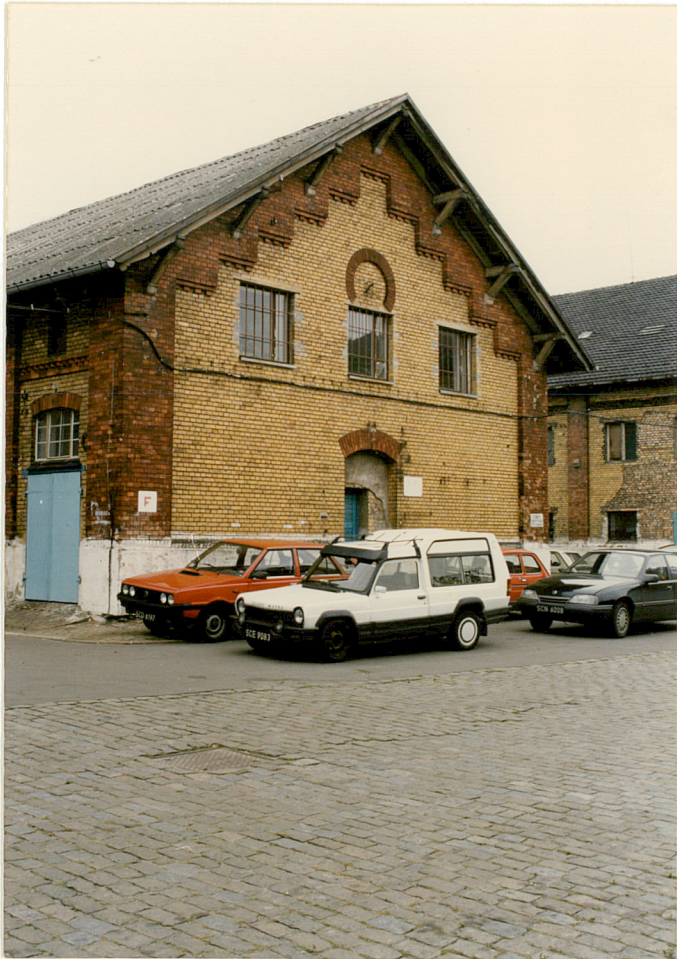
Elewacje szczytowe dwukondygnacyjne, pierwotnie 1-osiowe (obecnie o zróżnicowanych podziałach), zaakcentowane gzymsem schodkowym, który wieńczy ramiona trójkątnego szczytu.

1. Obora dla nierogacizny (ob. warsztat) A-138 - elewacja zachodnia
2.                                --:--                                - elewacja północna
3.                                --:--                                - elewacja wschodnia z wtórnymi przybudówkami
4.                                --:--                                - elewacja południowa
5.                                --:--                                - ryzalit w ścianie zachodniej
6.                                --:--                                - wnętrze w północnej części budynku
7.                                --:--                                - fragment konstrukcji stropu
8.                                --:--                                - więźba dachowa, widok ogólny w kierunku południowym

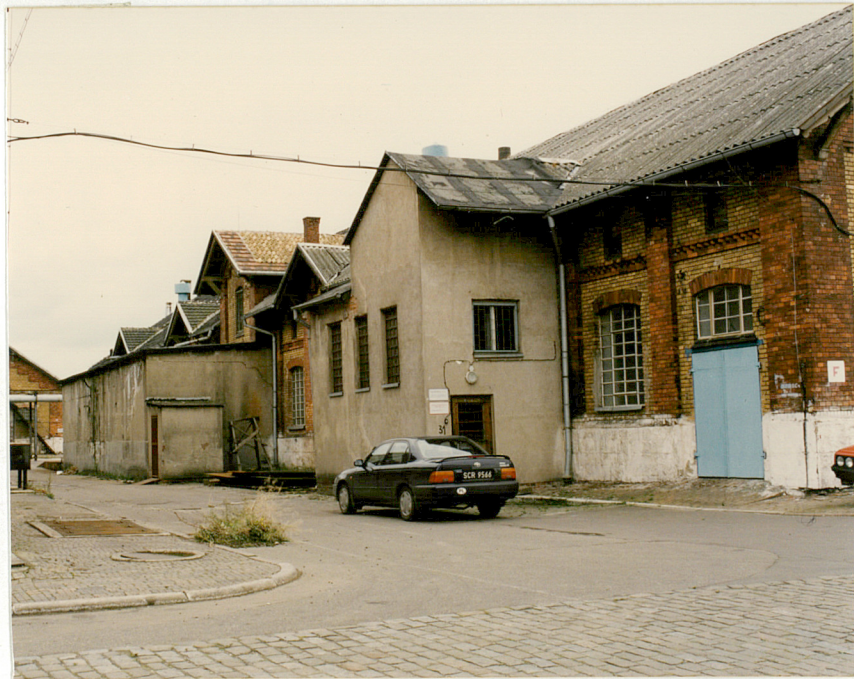
3.

Pierwotnie wnętrze składało się z dwóch, dużych pomieszczeń inwentarskich, rozdzielonych (pośrodku) pomieszczeniem dla oborowego z paszarnią. Obecnie układ ten jest czytelny lecz został częściowo przekształcony przez nowe podziały (szczególnie w częściach przyszczytowych. Do wschodniej ściany dostawiono dwie przybudówki, które są funkcjonalnie związane z budynkiem głównym.

- 3) zachowanie historycznej kompozycji architektonicznej, ze szczególnym uwzględnieniem rytmu podziałów osiowych; wskazan wyburzenie przybudówek wschodnich lub rekompozycja ich elewacji (w tym nawiązanie kolorystyczne do ścian budynku głównego).
- 4) zachowanie pierwotnych kształtów otworów okiennych i drzwiowych.
- 5) nowe opracowanie kolorystyczne blend drzwiowych (skorelowane ze ścianami obowdowymi).
- 6) uzupełnienie ubytków w materiale ceramicznym (głównie w lizenach i narożnikach) oraz oczyszczenie cokołu do naturalnego koloru kamiennej okładziny.
- 7) wszelkie prace remontowe w obrębie elewacji winny być konsultowane z WKZ w Szczecinie.

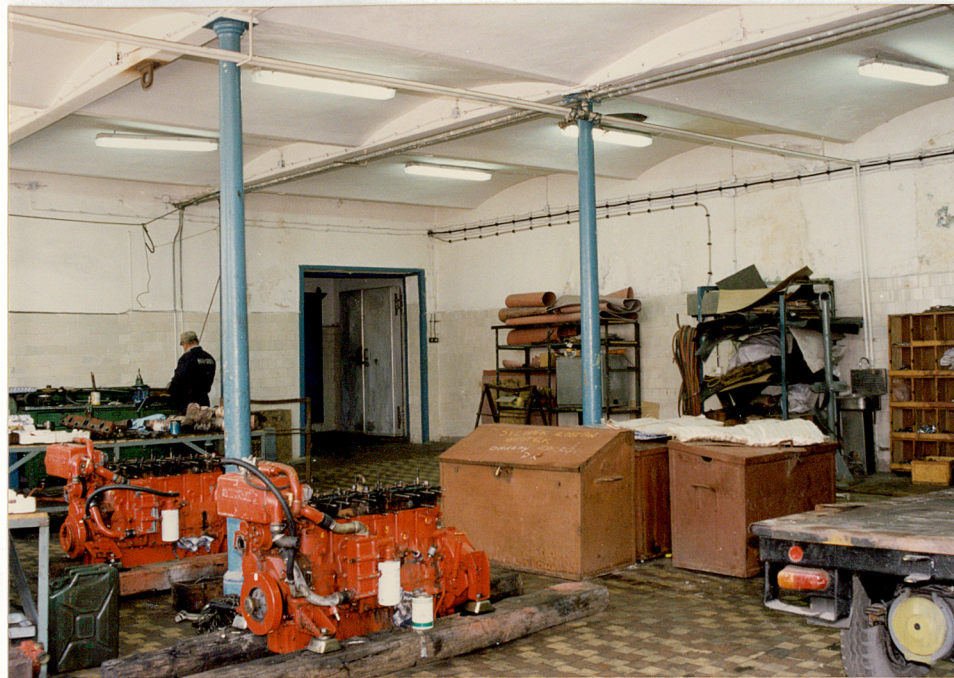
6.

**Stropy:** ceramiczne, odcinkowe, na stalowych belkach (rozmieszczonych na osi W-E, w rozstawie ca 250 cm), wspartych dwoma stalowymi podciągami, ułożonymi na dwóch rzędach słupów metalowych (fot. 6). Powierzchnie łuków wyprawione gładkimi tynkami i bielone.

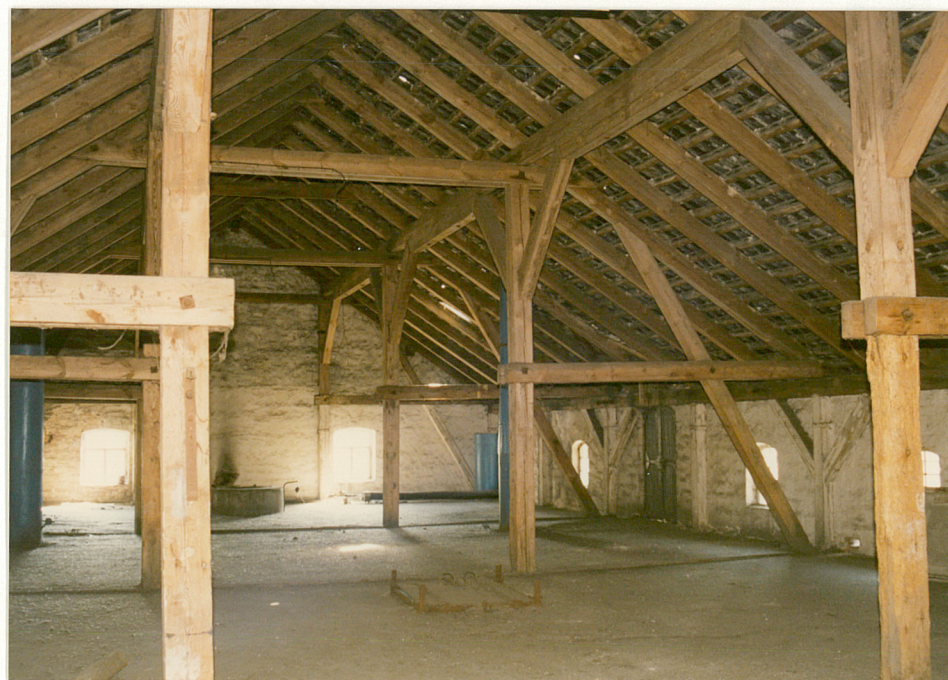
8.

**Więźba dachowa:** pierwotna, oryginalna, z czasów budowy obiektu (fot. 8). Jest to konstrukcja krokwiowo-płatwiowa (płatywie pośrednie i stopowe) ze wzmocnieniem kleszczowym i podwójną podporą stolcową. Końce krokwi wsparte zaciosami na płatwiach stopowych (ułożonych na ok. 180 cm słupkach ścianki kolankowej), wyprowadzone ok. 70 cm poza lico ścian, zakończone ozdobnym profilem; w szczytach analogicznie wyprowadzone końce płatwi z mieczowaniem. Poszczególne wiązary dachowe stabilizowane zastrzałami, mieczami i kleszczami. Elementy więźby dachowej o mechanicznej obróbce budulca, w formie kanciaków o zróżnicowanych przekrojach (12 x 16 cm krokwie, 16 x 18 cm płatwie, 20 x 20 cm słupy). Daszki ryzalitów również o konstrukcji krokwiowo-płatwiowej, wsparte na płatwiach stopowych dachu głównego.
