Nr **ZACHODNIO-POMORSKIE**  
10429

LODOWNIA, OB. HALA MAGAZYNOWA (NR 16)

2. Czas powstania  
1911-12

3. Miejscowość  
S Z C Z E C I N

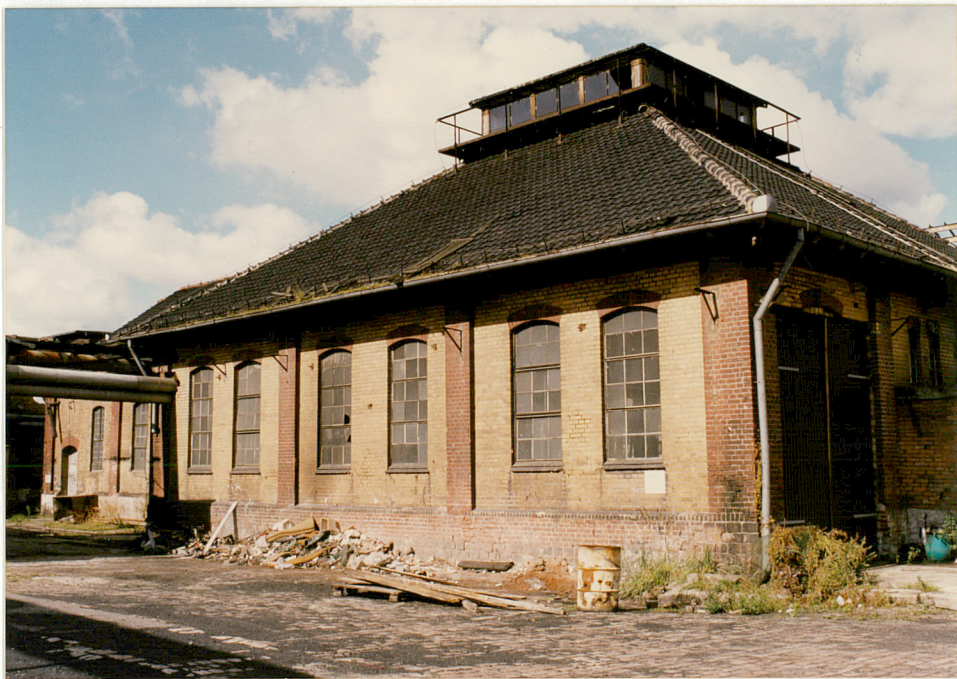
| 2. | -:- | - elewacja południowa |

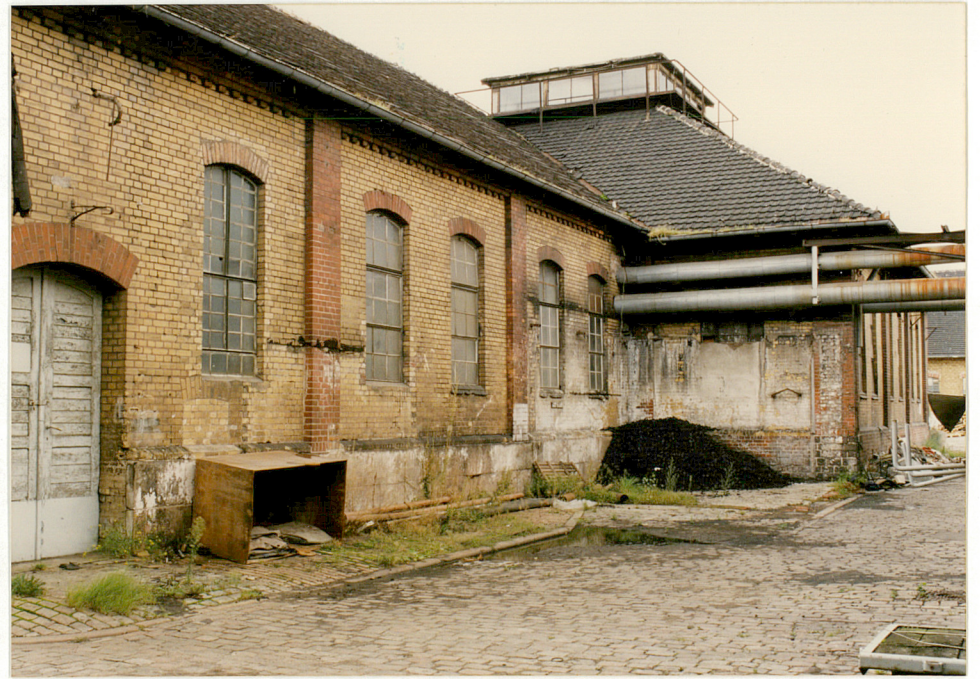
| 3. | -:- | - widok ogólny od zachodu |

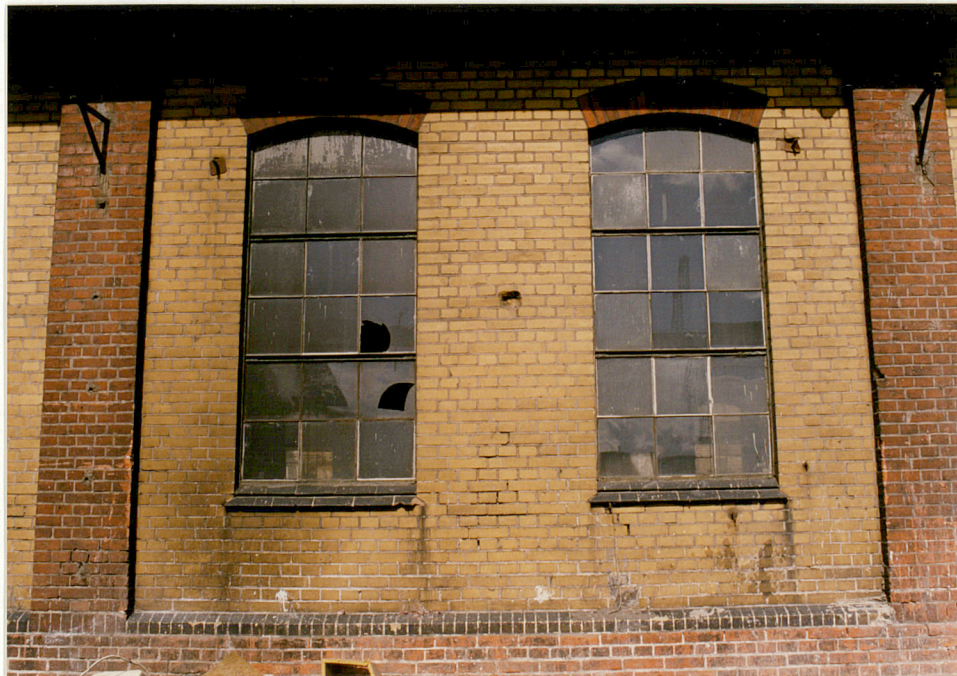
Okna: typologicznie i chronologicznie jednorodne. Otwory okienne w formie stojących prostokątów przesklepionych ocinkowymi nadprożmi, zaopatrzone w zewnętrzne parapety z ceramicznych (glazurowanych) płytek ceramicznych. Występują okna (fot. 4) krosnowe, o metalowych ramach, wielopolowe, z uchylnymi (środkowymi) kwaterami za pomocą mechanizmu prętowo-ślimaczniczowego. W ścianie wschodniej występują niewielkie okna 6-kwaterowe, również krosnowe, metalowe, stałe.

| 4. | -:- | - okna w ścianie południowej |

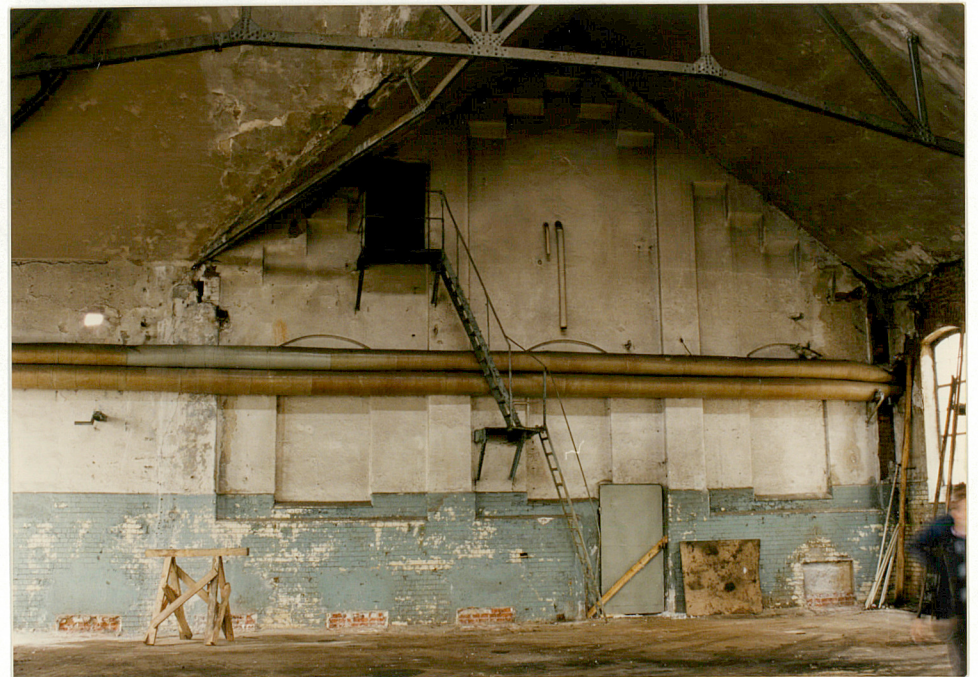
Budynek założony został na planie kwadratu, o boku 1800 cm; front obecnie skierowany w kierunku wschodnim. Do wnętrza budynku prowadzą trzy wejścia (dwa w ścianie wschodniej - w tym przez przybudówkę - oraz jedno pośrodku ściany północnej. Do ściany zachodniej dostawiony jest budynek d. czyszczalni flaków, zaś po przeciwległej stronie - przybudówka o charakterze magazynowo-garażowym; oba obiekty są wewnętrznie skomunikowane z budynkiem lodowni. Wnętrze bez podziałów oraz bez wyposażenia.

| 5. | -:- | - wnętrze, widok ogólny w kierunku zachodnim |
