CHLEWIA I HALA SPRZEDAŻY ŚWIŃ
OB. BUDYNEK ADMINISTRACYJNO-BIUROWY (NR 20)

1896-1898 r.,
1925 r.

Szczecin
ul. Wendy 1, 3

Nr A-13 data 16.12.1957

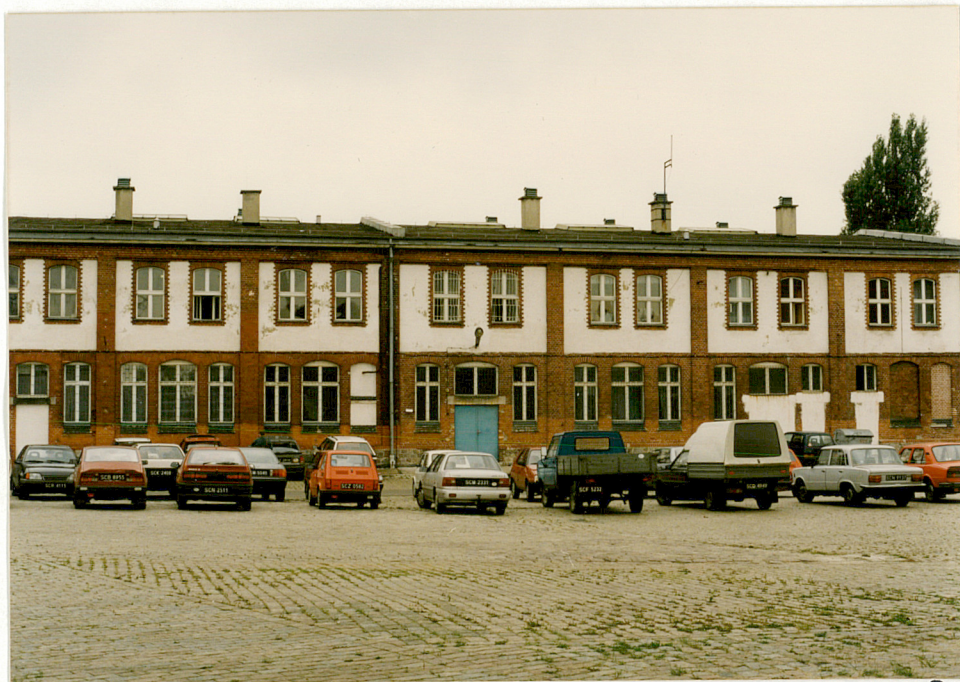
1. Chlewnia i hala sprzedaży świń (A-132) - elewacja południowa z wejściem frontowym
2. -:- - elewacja wschodnia
3. -:- - widok ogólny od zachodu
4. -:- - elewacja zachodnia, widok od południa
5. -:- - elewacja szczytowa południowa
6. -:- - elewacja szczytowa północna
7. -:- - rozplanowanie otworów okiennych i drzwiowych (fragment elewacji południowej)
8. -:- - schody w obrębie głównego wejścia
9. -:- - wnętrze parteru, widok w obrębie korytarza przybudówki zachodniej
10. -:- - wnętrze 1-piętra, widok ogólny w kierunku północnym (korytarz ze świetlikiem)

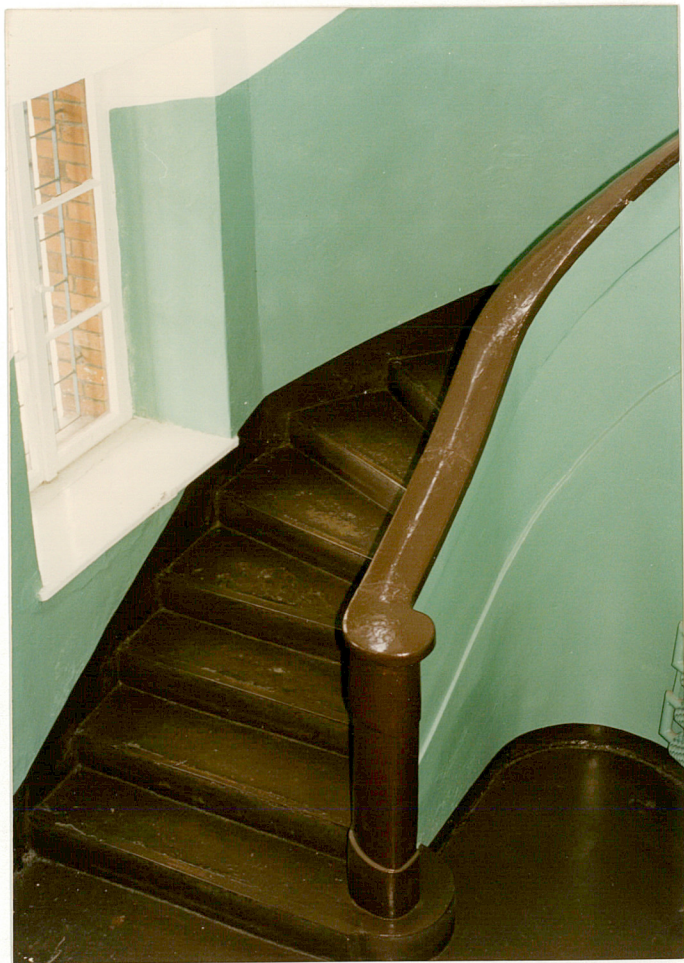
8.

Schody: główne (fot. 8) wachlarzowate (dwustronnie zabiegowe), monolityczne (betonowe lub ceramiczne), zaopatrzone w pełną balustradę, profilowaną (drewnianą) poręczówkę i walcowate słupki. Przed wejściem frontowych schody 1-biegowe, dwustronne, betonowe.

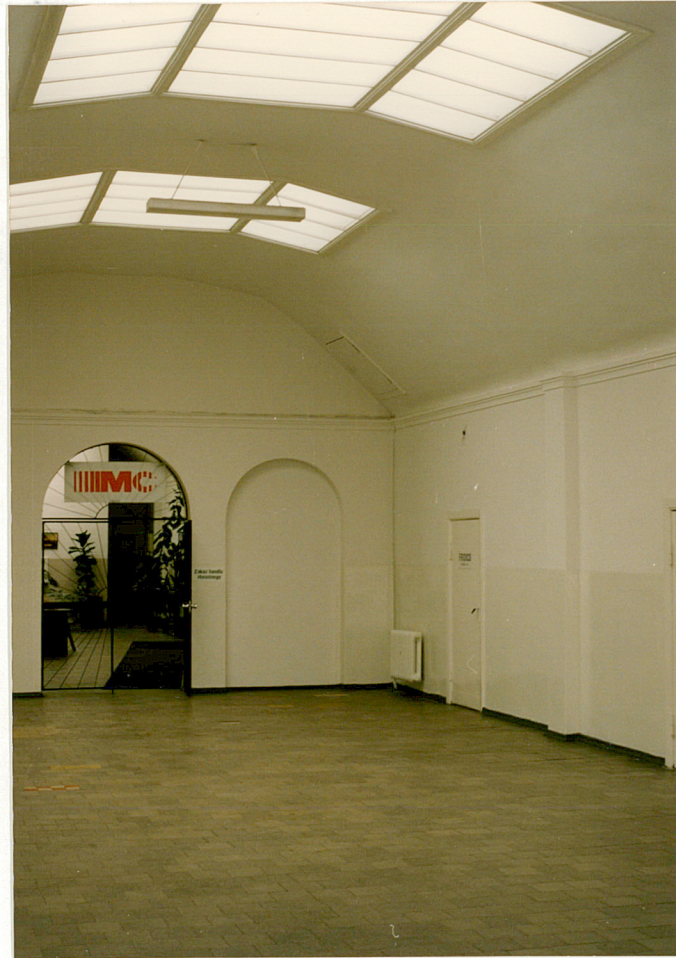
10.

Stropy: w części południowej (starszej) ceramiczny, odcinkowy na stalowych dźwigarach, z podłużnymi podciągami z dwuteownikó, wsparty na arytmicznie rozmieszczonych, metalowych słupach, które są ześrubowane z w/w podciągami; odcinki o rozpiętości ok. 160 cm. W części północnej (młodszej) strop betonowy, monolityczny, z podciągami rozmieszczonymi co 300 cm. W sali konferencyjnej świetlik ze szkła zbrojonego, ułożonego na zakładkę. Nad drugą kondygnacją stropy wyprawione na gładko (za wyjątkiem trapezowego sklepienia ze świetlikami w obrębie korytarza - fot. 10), z podsufitką zamontowaną na dźwigarach konstrukcji dachowej.
