DCM MIESZKALNY (KAMIENICA)

ŚWINOUJŚCIE

Pl. Słowiański 3
72-600 Świnoujście

1. Miejscowość	2. Obiekt (nazwa jak w karcie)	3. Zawartość wkładki (nazwa uzupełnienia)
ŚWINOUJŚCIE	DOM MIESZKALNY (KAMIENICA)	tekst, sytuacja, fotografie

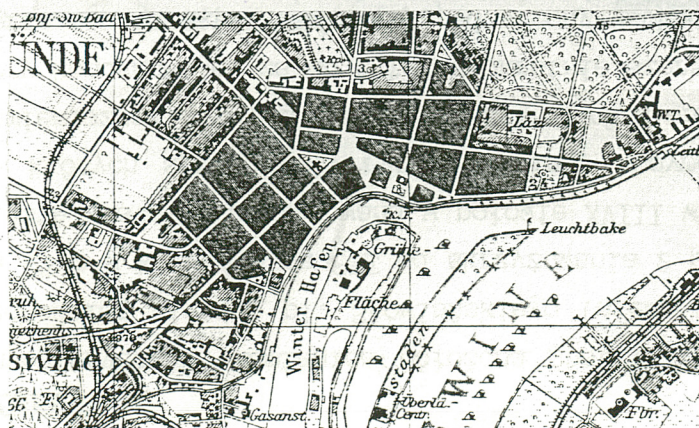
Sytuacja

Inwentaryzowana kamienica położona jest w centrum Świnoujścia, w obrębie południowo-zachodniej pierzei pl. Słowiańskiego (niem. Gross Markt); obiekt ten oddalony jest o ca 25 m w kierunku na SSE od skrzyżowania z pl. Wolności (niem. Klein Markt). Ta część miasta została rozplanowana w połowie XVIII w., a w/w place pełniły funkcję targowisk, na których sprzedawano ryby. Omawiany budynek wyraźnie góruje skalą nad sąsiednimi kamieniczkami (nieco starszymi); w odróżnieniu od większości z nich ma cztery a nie trzy kondygnacje, zajmuje też dwukrotnie szerszą parcelę. Niewielkie, wybetonowane podwórze ma charakter zamknięty; od strony wschodniej ogranicza je niewielki dwukondygnacyjny budynek gospodarczy.

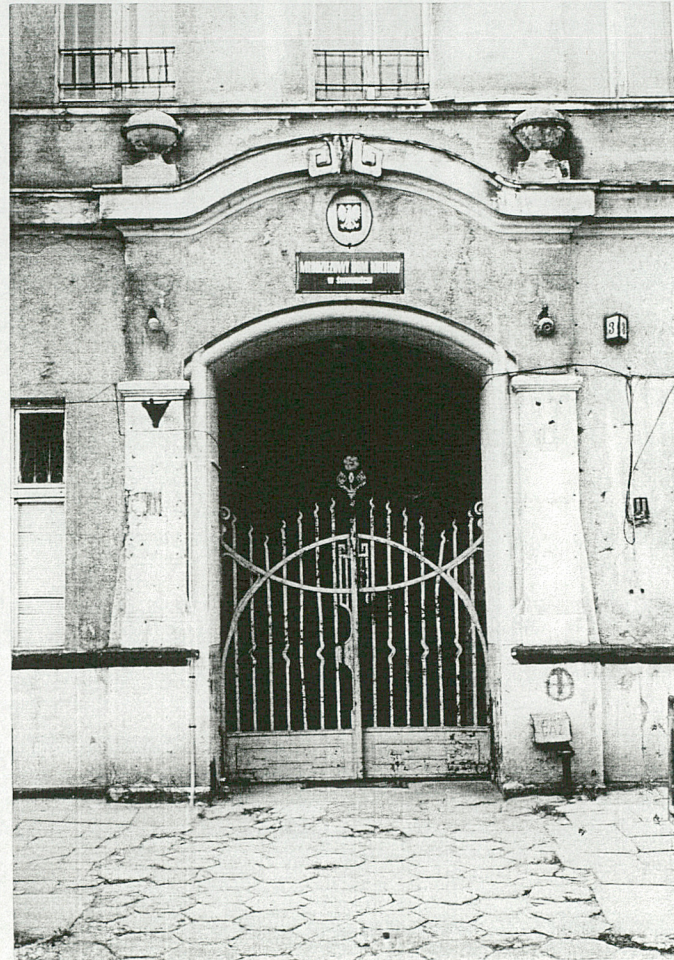
Drzwi - frontowy otwór drzwiowy przesklepiony odcinkowym nadprożem i ujęty półwałkową opaską oraz flankowany pilastrami, wspierającymi belkowanie łukowatego szczytu; na zawiasach hakowych zawieszono tutaj dwuskrzydłowe, ażurowe wrota (wykonane z giętych prętów, zdobionych elementami florystycznymi; u dołu blaszane płyciny). W głębi przedsionka otwór drzwiowy, przesklepiony pełnołukowym nadprożem; na zawiasach trzpieniowych zawieszono tutaj dwuskrzydłowe - wtórne - wrota klepkowe; ponad profilowanym ślēmieniem umieszczone półkoliste nadświetla, dzielone łukowatymi, krzyżującymi się szczeblinami. Otwory drzwiowe pomiędzy klatką schodową a korytarzami mieszkań przesklepione pełnołukowo. Osadzone są tutaj - wtórne - czteroskrzydłowe (skrzydła boczne mają charakter stały), ramowo-płycinowe drzwi z naświetlami, zawieszono na zawiasach trzpieniowych; ponad prostymi ślēmionami umieszczone półkoliste nadświetla, dzielone prostymi, drewnianymi szczeblinami na cztery pola. Prostokątne otwory drzwiowe do pomieszczeń ujęte są żłobkowymi opaskami. Zawieszono tutaj, na zawiasach trzpieniowych, - w większości oryginalne - jednoskrzydłowe, drzwi ramowo-płycinowe, malowane farbą olejną.

1. Elewacja wschodnia
2. Widok obiektu w pierzei południowo-zachodniej pl. Słowiańskiego
3. Fragment elewacji zachodniej
4. Fragment oficyny południowej
5. Fragment oficyny północnej
6. Wejście frontowe
7. Okno I kondygnacji fasady
8. Okna II kondygnacji wykusza południowego
9. Dekoracja ścian przedsionka
10. Drzwi pomiędzy klatką schodową a dawnym mieszkaniem
11. Drzwi wnętrza budynku
12. Fragment stropu pomieszczeń I kondygnacji
13. Fragment stropu pomieszczenia II kondygnacji
14. Fragment więźby dachowej
15. Więźba dachu oficyny

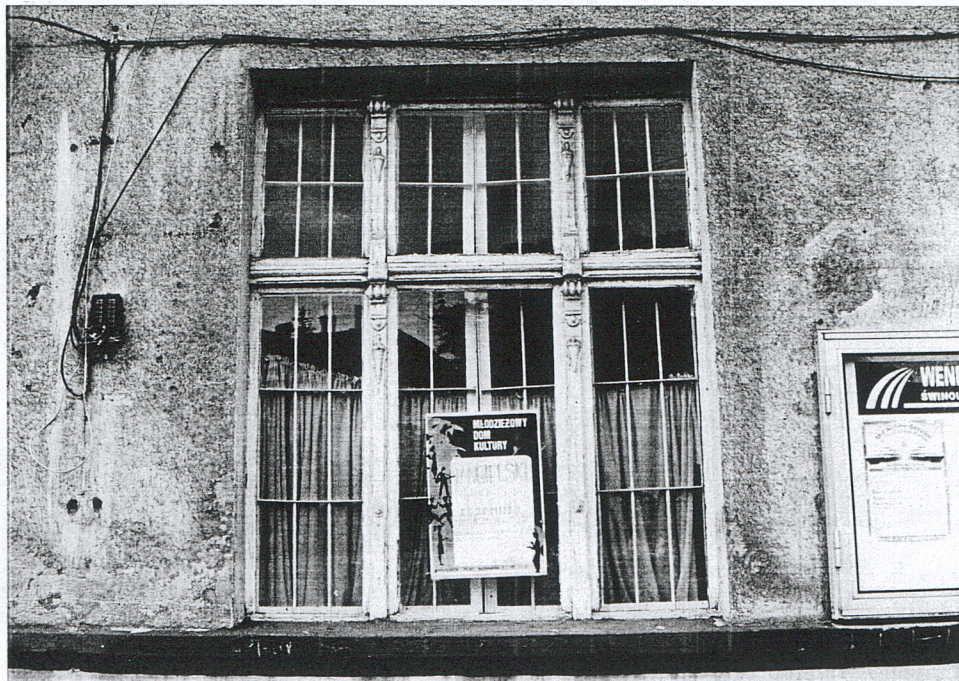
7.

Okna - forma i wielkość otworów okiennych zróżnicowana. Otwory okienne I kondygnacji fasady, część otworów elewacji zachodniej i większość otworów obu oficyn (poza oknami klatek schodowych i pomieszczeń sanitarnych) ma formę stojących prostokątów (stosunek szerokości do wysokości jak ca 2 : 3). Otwory te dzielone są zdwojonymi krzyżami okiennymi (wtórnymi, prostymi w oficynach) o ozdobnych słupkach (obróbka syncerska, zwieńczenia wolutowe) i profilowanych ślęmionach. Osadzone są tutaj sześciokrzydłowe okna skrzynkowe; skrzydła bez podziałów szczeblinowych (okna I kondygnacji fasady zabezpieczone wewnętrznymi, metalowymi kratami). Otwory okienne w fasadzie mają formę stojących prostokątów (stosunek szerokości do wysokości jak 2 : 5), przesklepionych nadprożami w kształcie: łuków pełnych (II kondygnacja za wyjątkiem okna wykusza północnego i logii oraz okna III i IV kondygnacji wykusza północnego), łuków koszowych (okna III i IV kondygnacji wykusza południowego), łuków dzwonowatych (okna IV kondygnacji umieszczone pomiędzy wykuszami),

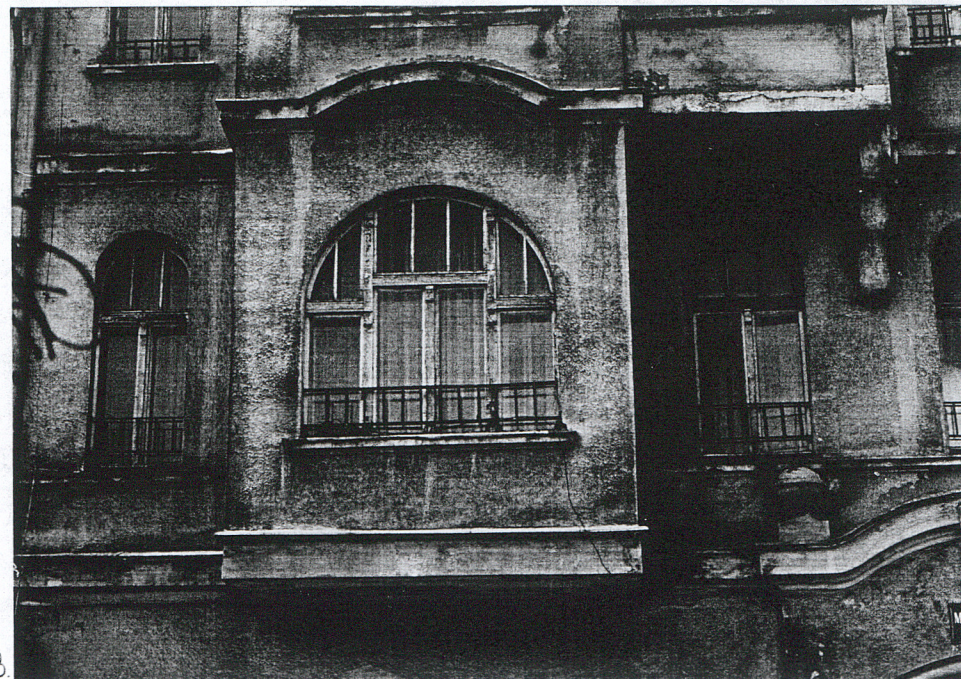
8.

c. d. rubr. nr 13 - linii wklęsło-wypukłych z odśrodkowym spadkiem (okna flankujące szczyt podwyższonej części dachu) lub prostym (okna loggii oraz okna III kondygnacji, przeprute pomiędzy wykuszami). Powierzchnia okien fasady dzielona profilowanymi ślēmionami drewnianymi; otwory okienne II i III kondygnacji wykusza północnego dzielone ceglanym, otynkowanym laskowaniem. Nadślēmienne, dzielone drewnianymi szczeblinami, skrzydła okienne mają charakter stały. W części podślēmiennej dwu- lub trzyskrzydłowe okna skrzynkowe; listwy przylgowe potraktowane dekoracyjnie (obróbka snycerska, zwieńczenia wolutowe). W oknach wykusza południowego ślēmiona skrzydeł okiennych rozmieszczone na różnych poziomach.

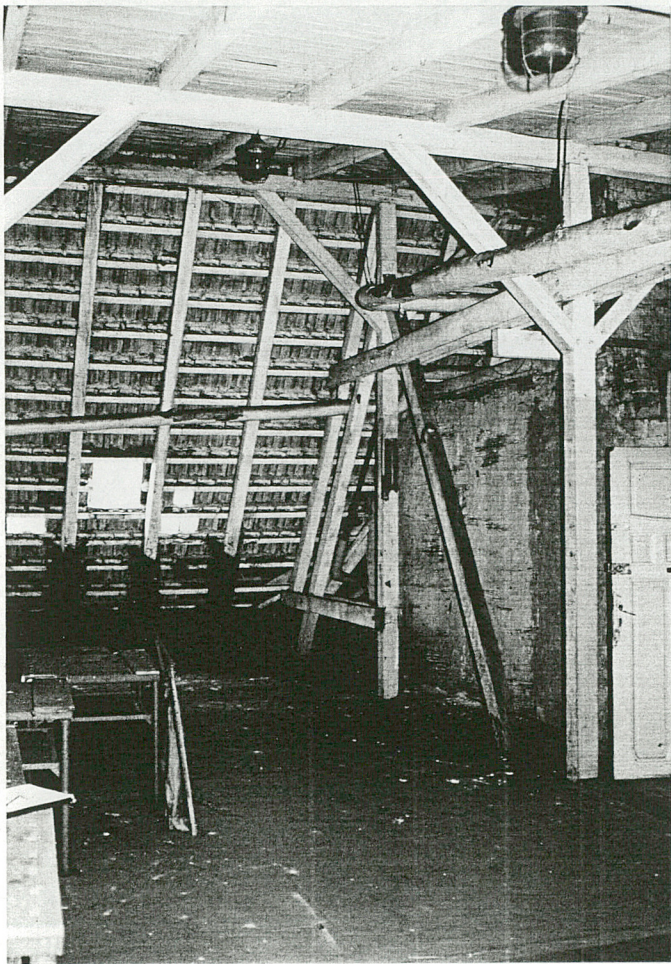
14.

Więźba dachowa asymetryczna - krokwiowo-płatwiowa (płatwie kalenicowa, pośrednie i stolpowe); każda z płatwi wsparta podporą stolcową. Stojce podpory stabilizującej płatwe

c. d. rubr. nr 13 - kalenicową usztywnione parami zastrzałów, wczopowanych w belki stropowe. Stopy krokwi osadzone w płatwiach stropowych. Więzary konstrukcyjne wzmocnione są dodatkowo - rozmieszczonymi w dwóch poziomach - kleszczami. Elementy więzby dachowej obrobione są mechanicznie i bielone wapnem. Przekroje użytego do konstrukcji materiału: krokwie, słupy i zastrzały - 12 x 15 cm, kleszcze - 8 x 17 cm.
