BUDYNEK SZPITALNY - ODDZIAŁ ZAKAŻNY

ŚWINOUJŚCIE

4. Adres **Świnoujście, p-ta 72-600**
ul. Wyspiańskiego 34a

Nr **A-317** data **13.07.2007**

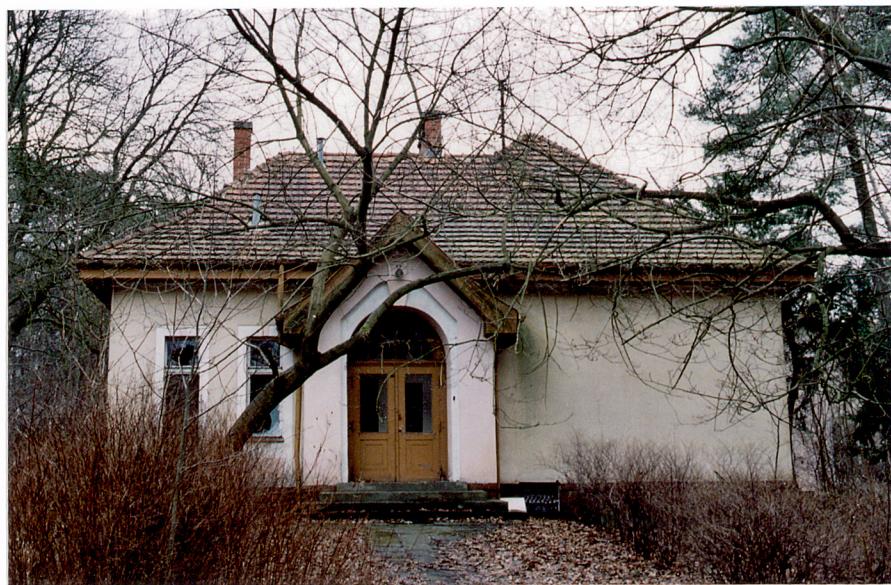
Elewacja płn.-zachodnia (fot. 1) 3-osiowa, arytmiczna, zaakcentowana środkowym pseudoportalem (fot. 5), zwieńczonym 2-spadowym obdaszkiem. Elewacja płd.-zachodnia (fot. 2) o nieregularnej linii, 11-osiowa (pierwotnie 9-osiowa), z 2-osiowym ryzalitem oraz kolumnowym tarasem (fot. 6) w ramach 4-osiowego segmentu. Elewacja płn.-wschodnia (fot. 2-3) silnie rozczłonkowane (zryzalitowana), 15-osiowa (pierwotnie 12-osiowa), arytmiczna ale regularna w obrębie poszczególnych segmentów.

1. skrzydło północne (B-1) - elewacja ptn.-zachodnia
2. skrzydło północne (B-1) - elewacja pld.-zachodnia
3. skrzydło północne (B-1) - elewacja ptn.-wschodnia, widok od wschodu

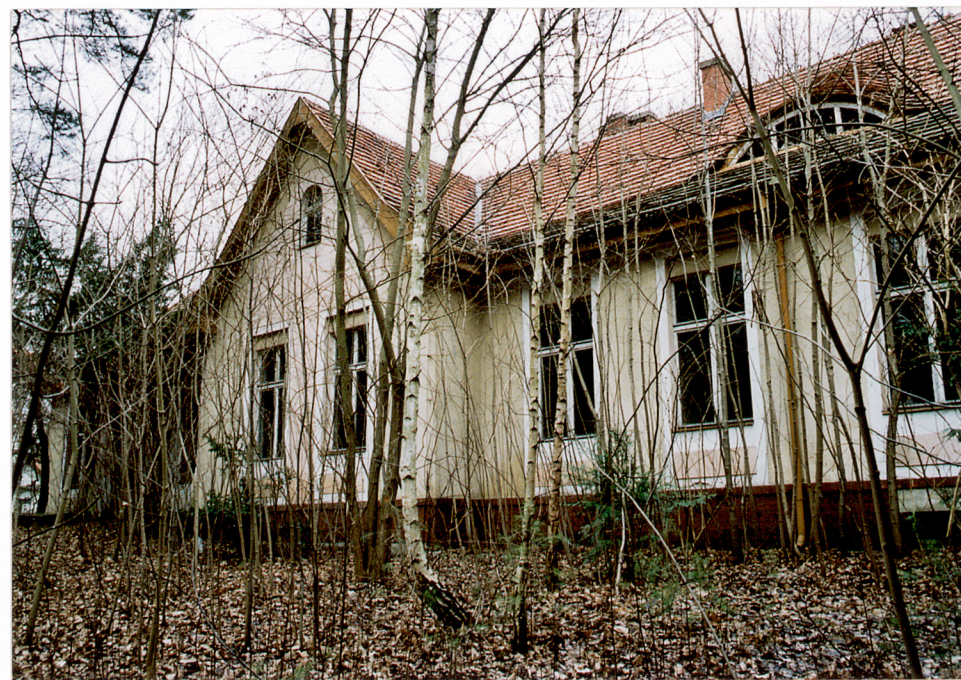
2.

Stolarka okienna: typologicznie i chronologicznie zróżnicowana. Dominują okna 4-skrzydłowe, krosnowe (pojedyncze), dzielone ślemieniem (fot. 2, 9). W pom. sanitarnych, aneksach i wieży wąskie okna krosnowe, 2-poziomowe, dzielone ślemieniem. W płd.-zachodnim szczycie skrzydła B-2 zdwojone okna cztero-skrzydłowe, krosnowe (fot. 12). W piwnicy okna 2-skrzydłowe, krosnowe, z zewnętrznymi kratami. W połaciach dachowych tzw. wole oka, 3-skrzydłowe, krosnowe, dzielone słupkami – fot. 9.

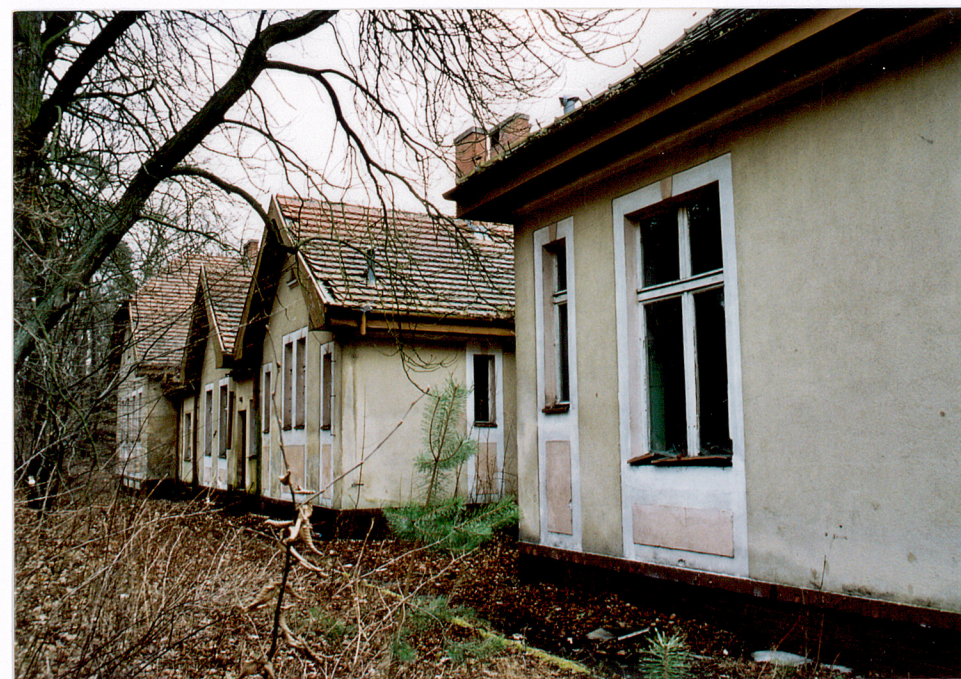
4. skrzydło północne (B-1) - elewacja ptn.-wschodnia, widok od północy
5. skrzydło północne (B-1) - 2-skrzydłowe drzwi z portalem w ścianie ptn.-zachodniej

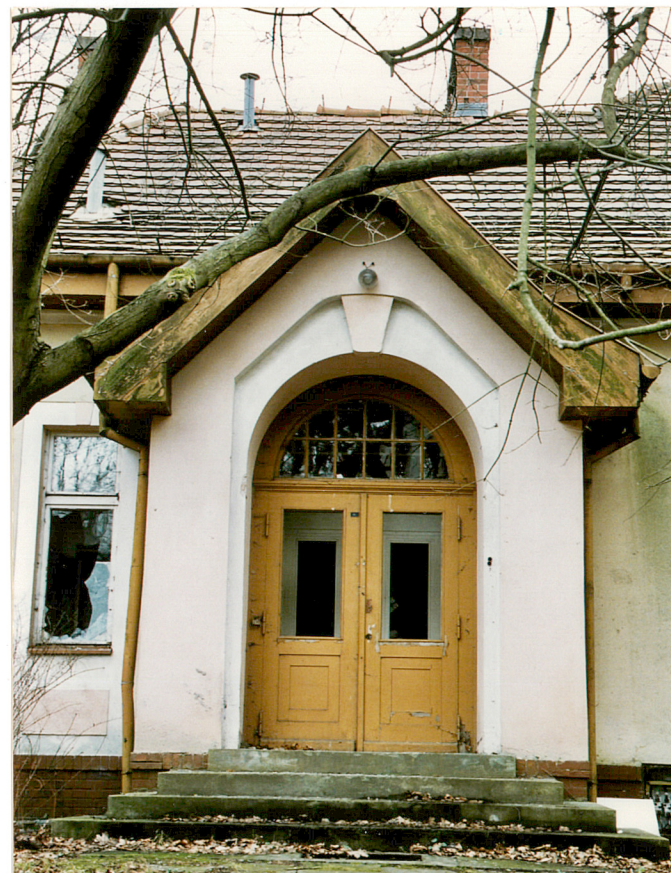
5

Stolarka drzwiowa: również zróżnicowana. Drzwi w szczycie NW (skrzydło B-1) 2-skrzydłowe ramowo-płycinowe, na trzpieniowych zawiasach, z naświetlami i półkolistym (wielopolowym) nadświetlem – fot. 5; otwór drzwiowy ujęty prostym portalem, z pełnotukowym nadprożem oraz 2-spadowym obdaszkiem.

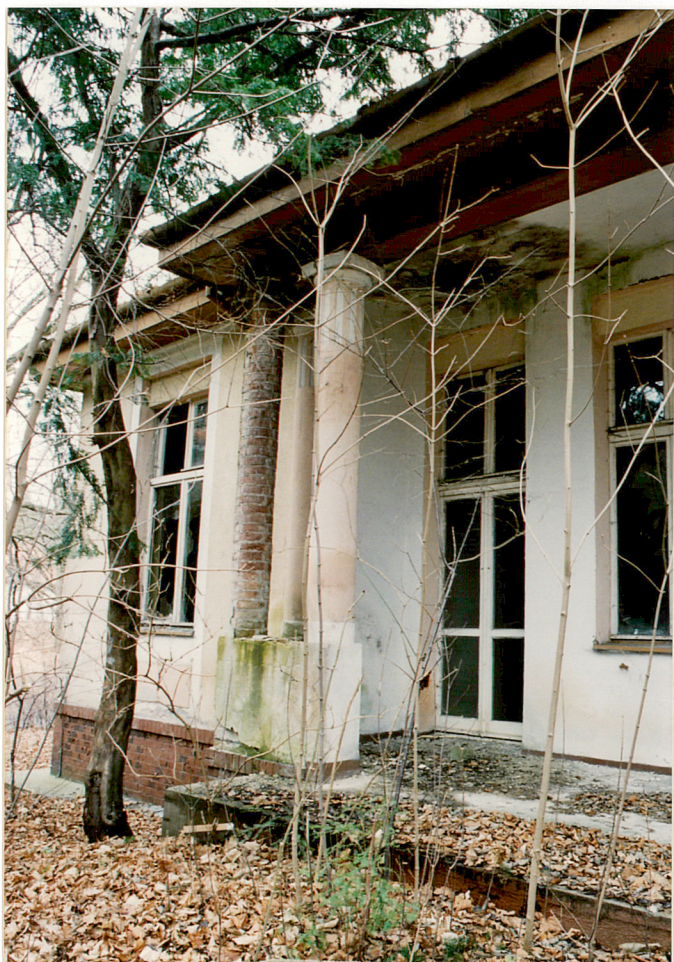
W przedsionku 2-skrzydłowe, płycinowe, z wysokimi naświetlami. Pozostałe drzwi zewnętrzne 1 i 2-skrzydłowe, płycinowe. Wyjścia na tarasy (fot. 6, 14) w formie tzw. wysokiego okna, 2-skrzydłowe, w całości przeszklone.

6. skrzydło północne (B-1) - fragment tarasu z kolumnadą w elewacji pld.-zachodniej
7. skrzydło północne (B-1) - korytarz, widok w kierunku drzwi frontowych

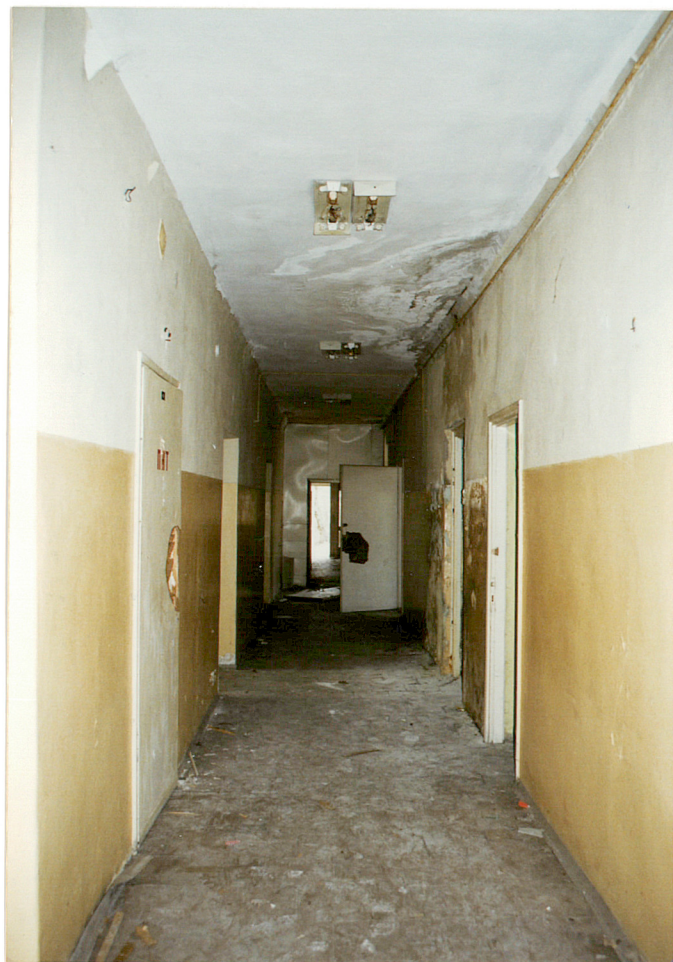
Drzwi wewnętrzne wtórne, 1-skrzydłowe, płycinowe, pełne – fot. 7.

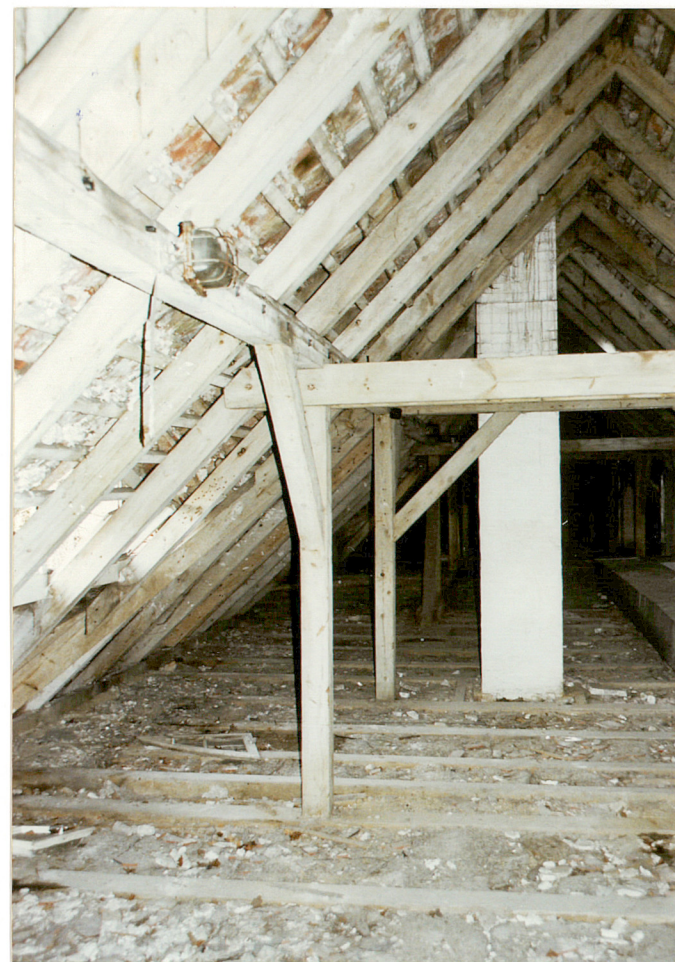
Wieżba dachowa: pierwotna, drewniana. Nad obu skrzydłami (fot. 8, 17) konstrukcja krokwiowo-kleszczowa, z płatwiami pośrednimi i podwójnymi podporami stolcowymi. Końce krokwi wsparte zaciosami na płatwiach stopowych i osadzone w belkach stropowych, a od zewnątrz nabite ok. 150 cm przypustnice, które tworzą załamanie połaci i ok. 50 cm okap; w szczytach okapy utworzone przez wysunięte płatwie i tzw. puste wiązary dachowe, o głębokości ok. 50 cm. Poszczególne wiązary (fot. 18) stabilizowane są mieczami oraz rozporami i zastrzałami (tylko w części B-2, młodszej), a połączenie ciesielskie kołkowane lub ześrubowane (kleszcze). Elementy więźby dachowej o mechanicznej obróbce budulca, w formie regularnych kanciaków: płatwie i stolce – 14 x 16 cm, krokwie – 10 x 16 cm; w części B-2 kanciaki o nieco mniejszych przekrojach.

8. skrzydło północne (B-1) - wieżba dachowa, widok ogólny
9. skrzydło południowe (B-2) - elewacja ptn.-zachodnia
10. skrzydło południowe (B-2) - elewacja pld.-wschodnia

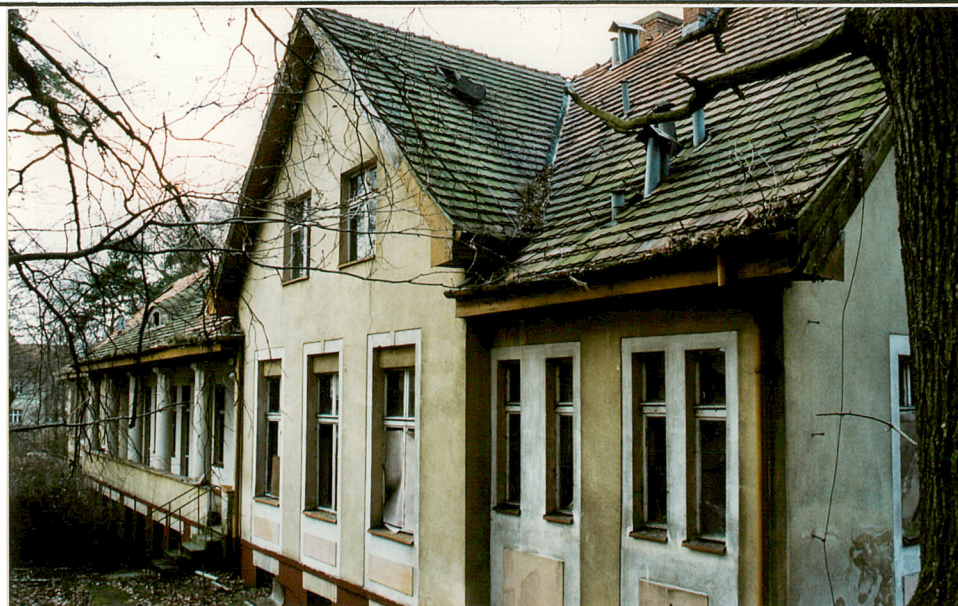
10.

Elewacja płn.-zachodnia (fot. 9) o nieregularnej linii (z dwoma ryzalitami i półkolistą wieżą), 12-osiowa, arytmiczna, regularna w obrębie ryzalitów, zaakcentowana przynarozną i 2-kondygnacyjną wieżą, zwieńczoną hełmem ostrosłupowym. Elewacja płd.-wschodnia (fot. 10) formalnie 22-osiowa, segmentowa, z 3-osiowym ryzalitem oraz 10-osiowym tarasem, opiętym kolumnami (fot. 15) o wzorze zbliżonym do porządku tokańskiego. Elewacja szczytowa płn.-wschodnia (fot. 11) 4-osiowa, symetryczna, z trapezowatym (również 4-osiowym) szczytem. Elewacja szczytowa płd.-zachodnia (fot. 4) 4-osiowa, regularna; pierwotnie z przynaroznikowym, kolumnowym tarasem.

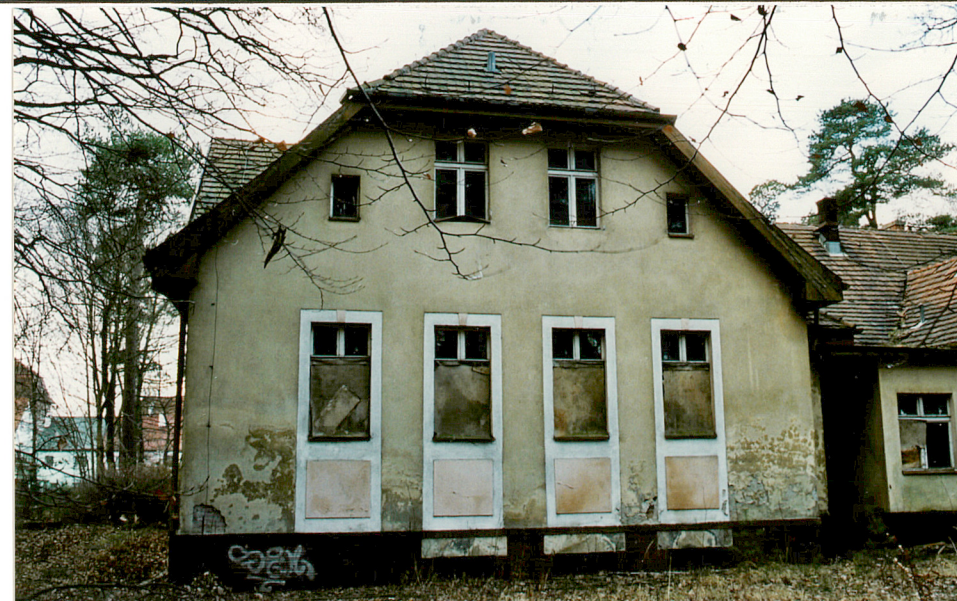
11. skrzydło południowe (B-2) - elewacja szczytowa ptn.-wschodnia
12. skrzydło południowe (B-2) - elewacja szczytowa pld.-zachodnia
13. skrzydło południowe (B-2) - narożnik zachodni z półkolistą wieżą

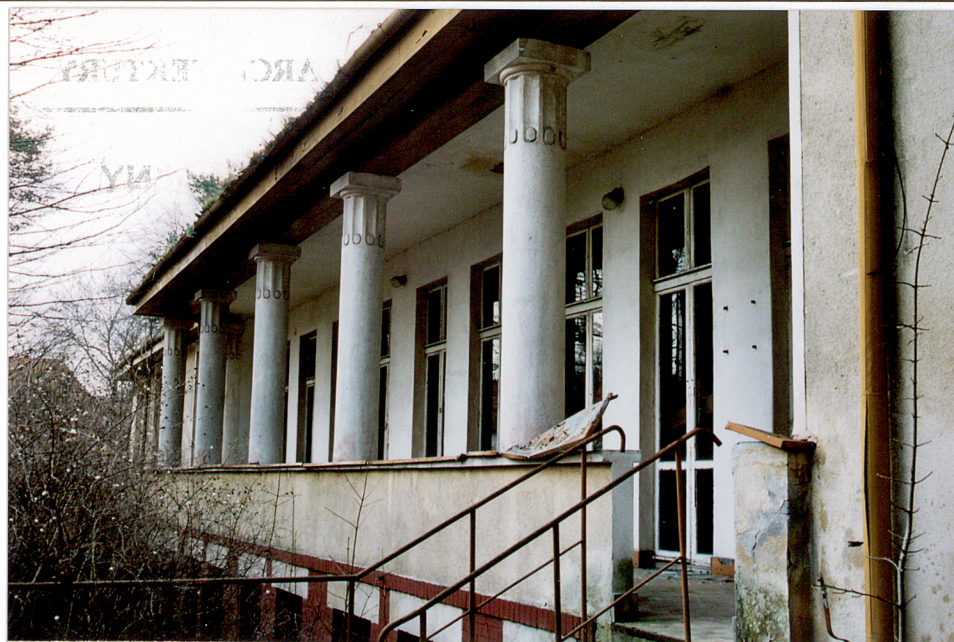
14. skrzydło południowe (B-2) - taras pld.-wschodni
15. skrzydło południowe (B-2) - kolumnada w obrębie tarasu pld.-wschodniego
16. skrzydło południowe (B-2) - klatka schodowa w obrębie przyziemia wieży

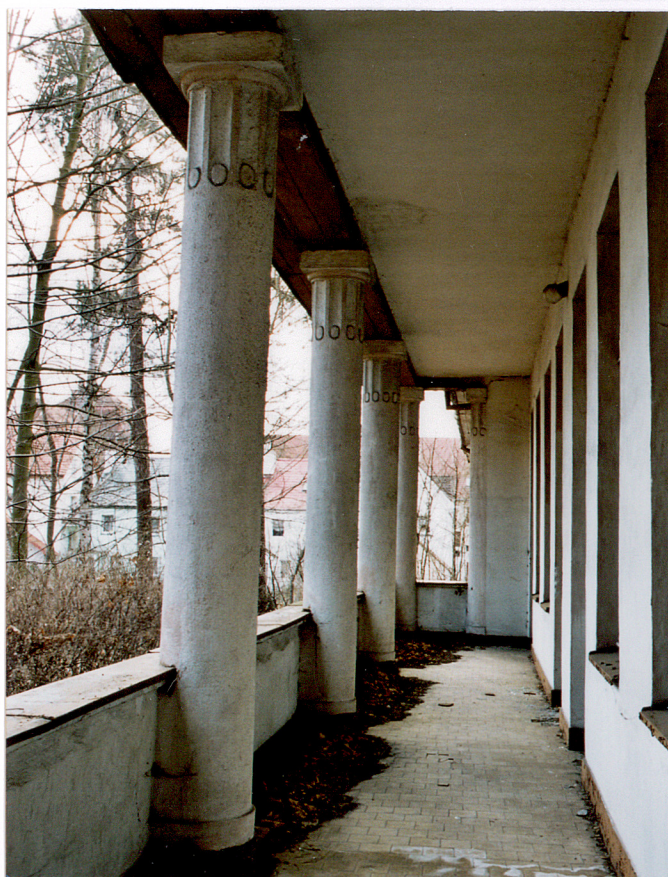
15.

Ściany: obwodowe (fot. 1-4, 9-12) murowane z cegły ceramicznej (wiązanie krzyżowe), o przekroju w przyziemiu 40-45 cm (w tym ryzality i skrzydła), pokryte lekko nakrapianym (porowatym) tynkiem o szarej tonacji. Kolumny i filary (fot. 6, 14-15) również ceglane, z wyprofilowanych kształtek i tynkowane. Otwory okienne i drzwiowe w większości z prostymi i ceglanymi nadprożami, ceglane; jedynie główne drzwi w części B-1 (w ścianie pñn.-zachodniej) z pełnotukowym nadprożem – fot. 5. Ściany facjatek przy wieży drewniane, odeskowane.

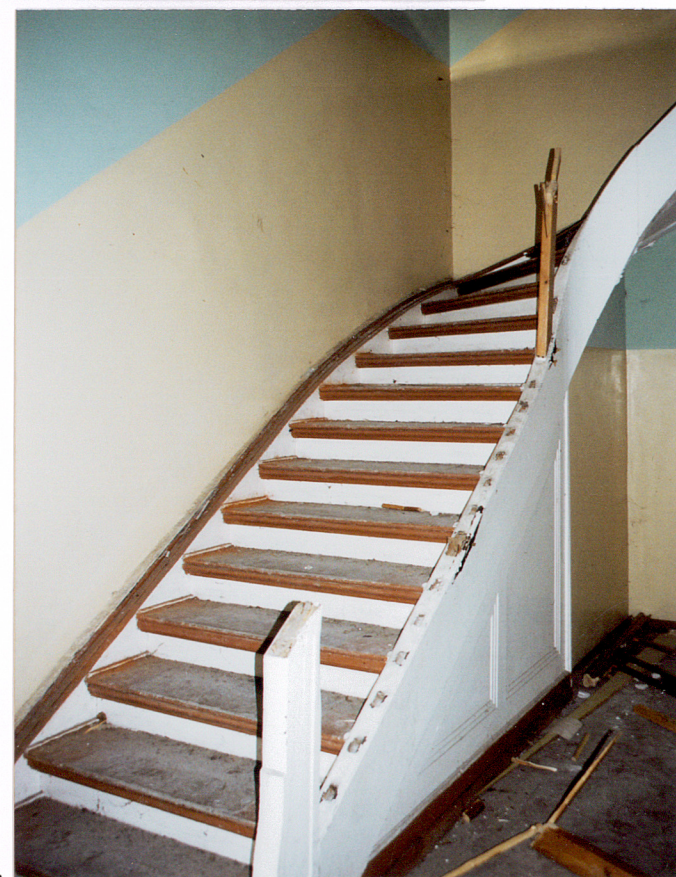
Schody wewnętrzne na poddasze ustawione pośrodku budynku, w przestrzeni wieży – drewniane, policzkowe, zabiegowe, pierwotnie zaopatrzone w deskową (pseudotralkową) balustradę – fot. 16. Schody do piwnicy 1-biegowe, betonowe, z poręczówką.

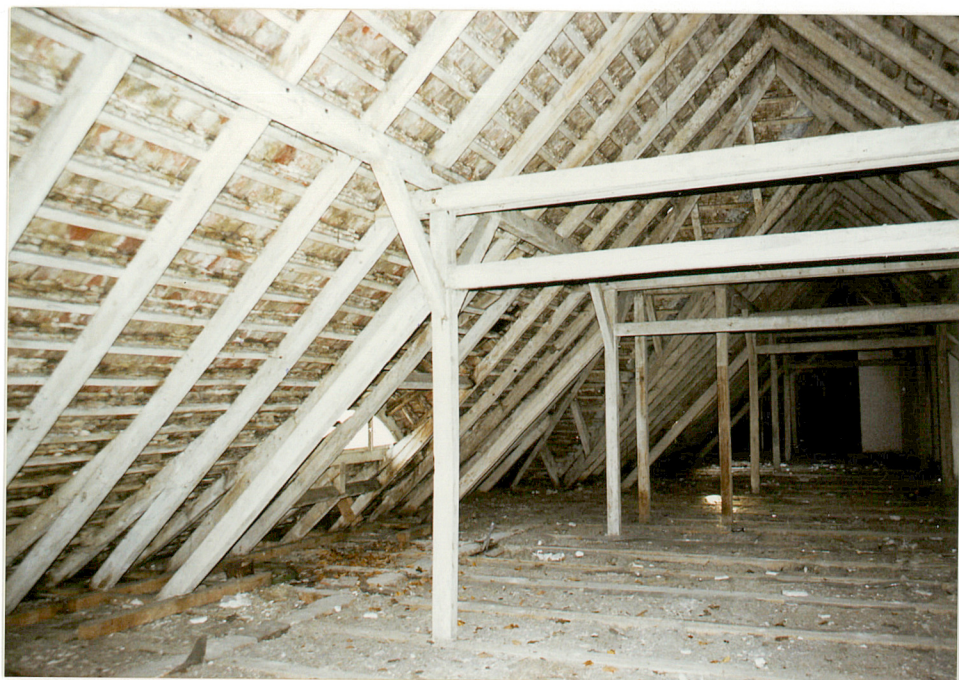
17. skrzydło południowe (B-2) - wieżba dachowa widok ogólny w kierunku południowym
18. skrzydło południowe (B-2) - konstrukcja więzara dachowego oraz „wolego oka”

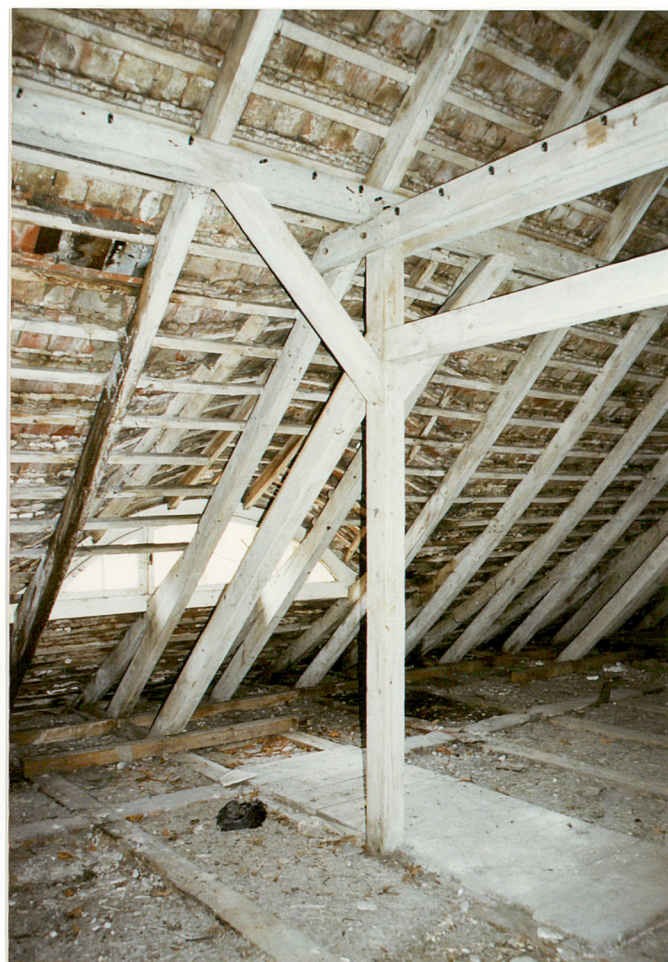
18.

Nad ryzalitami konstrukcje krokwiowo-kleszczowe, z pojedynczą podporą stolcową i płatwią pośrednią, o analogicznym osadzeniu końców. Hełm wieży ostrosłupowy, z promienistym układem krokwi, osadzonych na belkowej kratownicy i stężonych – pośrodku - kleszczami. Facjaty i „wole oka” w połaciach dachowych utworzone przez półkrokwie, osadzone na kozłach lub łatach dachu.
