WILLA – PENSJONAT, OB. BUDYNEK WZASOWY

4. Adres **Świnoujście, p-ta 72-600
ul. Żeromskiego 14**

A-274 **11. IX. 2006**
Nr data

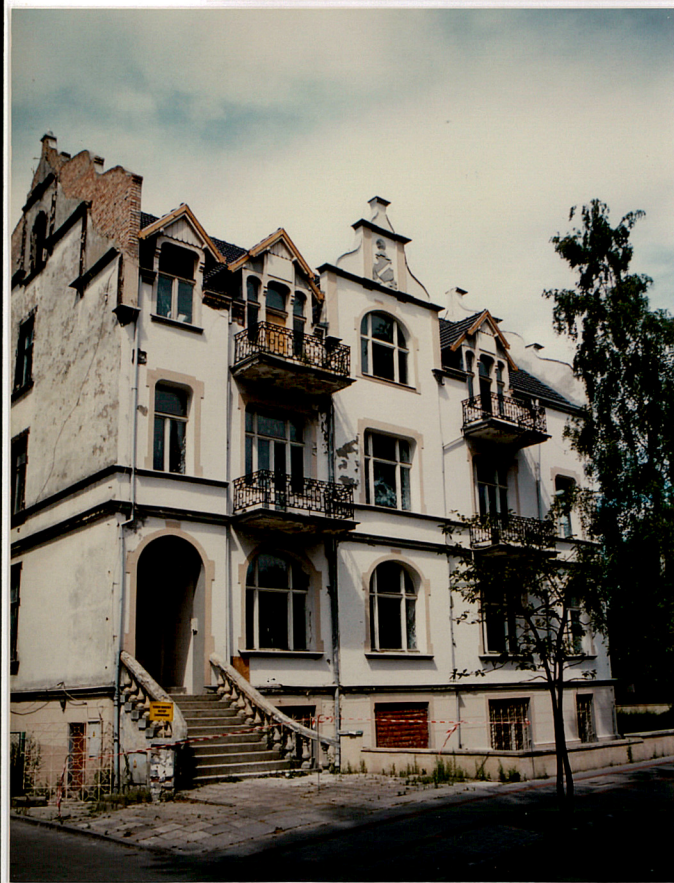
Elewacja frontowa wschodnia (fot. 1, 3) 5-osiowa, rytmiczna, opięta dwoma ryzalitami pozornymi, zaakcentowana w/opisanymi balkonami, facjatkami i ozdobnymi schodami. Ryzalit środkowy zwieńczony (fot. 8) dwustopniową attyką, dzieloną lizenami i profilowanymi gzymsami, z centralnie umieszczonym - na białym tle - ornamentem w postaci ozdobnej tarczy i hełmu rycerskiego (elementy w kolorze jasnotalowym). Facjatki o konstrukcji drewnianej i stosunkowo bogatej sycerce" (fot. 10); otwory okienne ujęte koszowymi nadprożami z profilowanymi konsolkami, ozdobnie profilowane końce więźby dachowej, wiatrówki na krokwiach zakończone motywem trójliścia, szczyty zadekowane z zakończeniem w kształcie „oślego grzbietu”. Przed wejściem frontowym schody (fot. 11) ujęte wachlarzową balustradą, z masywnymi (betonowymi) tralkami i poręczami.

1. widok ogólny od pld.-wschodu
2. zabudowa ul. Żeromskiego, od skrzyżowania z ul. Nowowiejskiego w kierunku zachodnim
3. elewacja frontowa wschodnia
4. elewacja szczytowa północna (od strony ul. Żeromskiego)

Ściany: obwodowe (fot. 1, 3-6) murowane z cegły ceramicznej na zaprawie cementowo-wapiennej, o przekroju w przyziemiu od ok. 40 cm (szczytowe) do 55 cm (długie), tynkowane na gładko i bielone. Nadproża otworów okiennych i drzwiowych również z cegły ceramicznej, proste, w formie łuków koszowych i pełnych, z opaskami. Ścianki facjatek frontowych (wschodnich) o konstrukcji drewnianej, ze snycersko opracowanymi końcami belek.

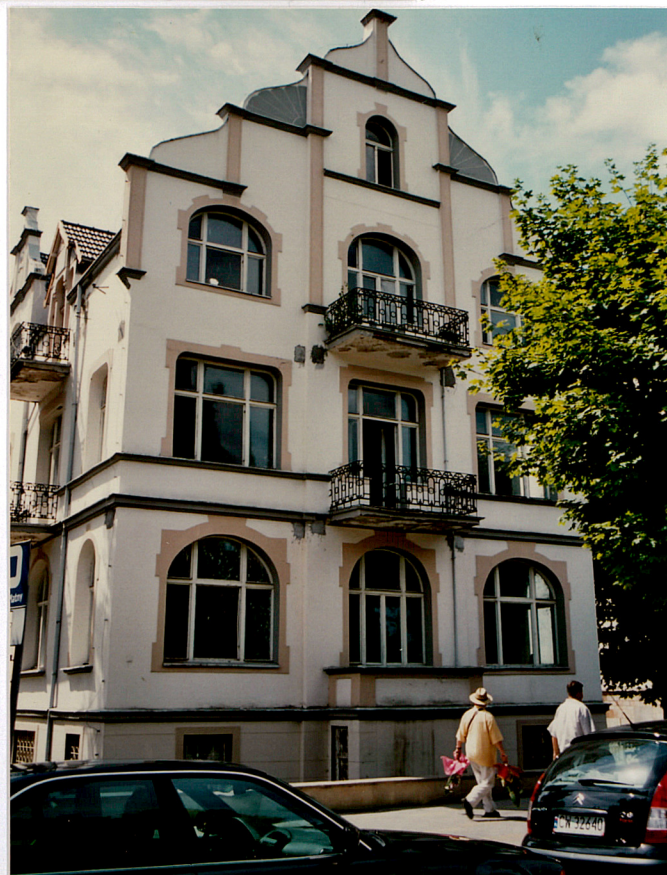
4.

Elewacja frontowa (fot. 4) północna 3-osiowa, lustrzanie symetryczna, zaakcentowana zestopniowaną attyką o wolutowych spływach korony muru. W przyziemiu elewacji wyprowadzony niewielki ryzalit z tarasem (opięty pełną balustradą), a wyżej nadwieszane są płyty balkonowe z metalowymi, ażurowymi balustradami, powtarzalnych motywach geometrycznych i roślinnych – palmety). Szczyt dzielony lizenami i gzymsami, opięty po bokach prostopadłościennymi filarkami i zwieńczony analogiczną sterczyną (fot. 7).

Stolarka okienna: typologicznie zróżnicowana; otwory okienne zwieńczone pełnolukowymi lub koszowymi nadprożami oraz ujęte tynkowanymi opaskami z uszakami i kłińcami. Stolarka okienna drewniana, w większości historyczna. Dominują szerokie okna 6-skrzydłowe (fot. 4, 7-8), skrzynkowe, dzielone zewnętrznym krzyżem; część okien z wyjściami na balkon w formie 2-skrzydłowych drzwi. Okna poddasza (fot. 7) i facjatek (fot. 10) krosnowe, 2-skrzydłowe z uchylną nadstawą; w obrębie środkowych facjatek okna złożone, 6-skrzydłowe. Na górnej kondygnacji poddasza okna połaciowe. Na poziomie przyziemia okna 2-, 4-, 6-skrzydłowe, krosnowe, z zewnętrznymi kratami; część otworów obecnie o charakterze technologicznym, prowizorycznie zadekowane. W obrębie klatki schodowej wysokie okna krosnowe, stałe, wielokwaterowe. W elewacji tylnej (zachodniej) występują małe okna krosnowe, 1-skrzydłowe.

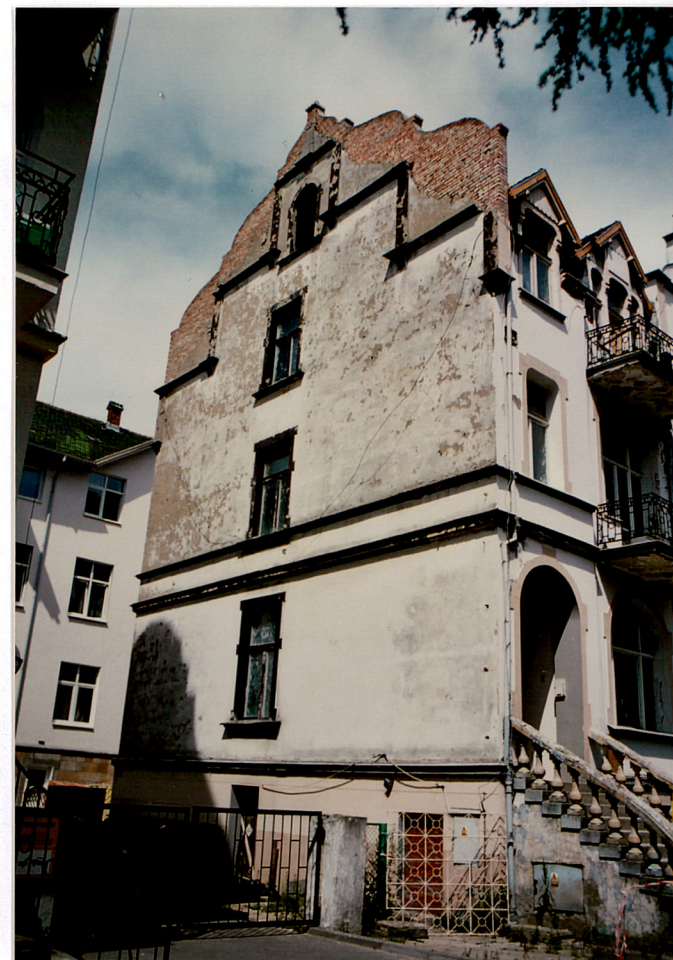
Elewacja szczytowa południowa (fot. 5), 1-osiowa, zwieńczona zestopniowanym gzymsem oraz wtórną podwyższoną attyką o wolutowym spływie płaszczyzn.

5. elewacja szczytowa południowa z nadbudowaną attyką
6. elewacja tylna zachodnia
7. zwieńczenie szczytu północnego z attyką i balkonem
8. zwieńczenie ryzalitu frontowego (wschodniego) z ornamentem w postaci tarczy i hełmu rycerskiego

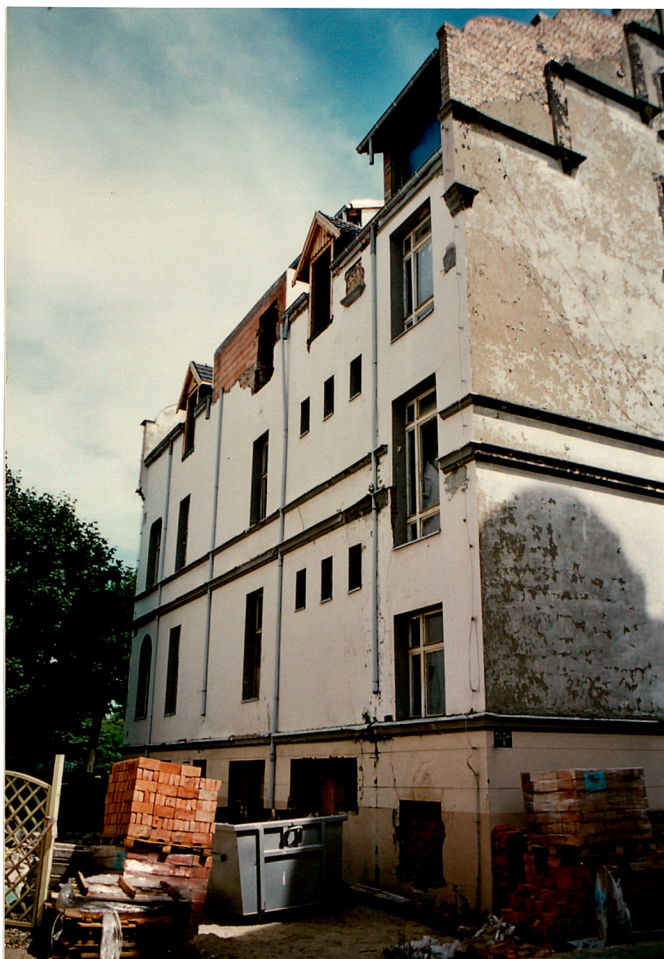
6.

Elewacja tylna (fot. 6) obecnie 7-osiowa, arytmiczna, o zróżnicowanej skali i poziomie otworów okiennych, wtórną nadbudowaną w obrębie poddasza, z dwoma, pierwotnymi facjatkami, o wystroju jak frontowe.

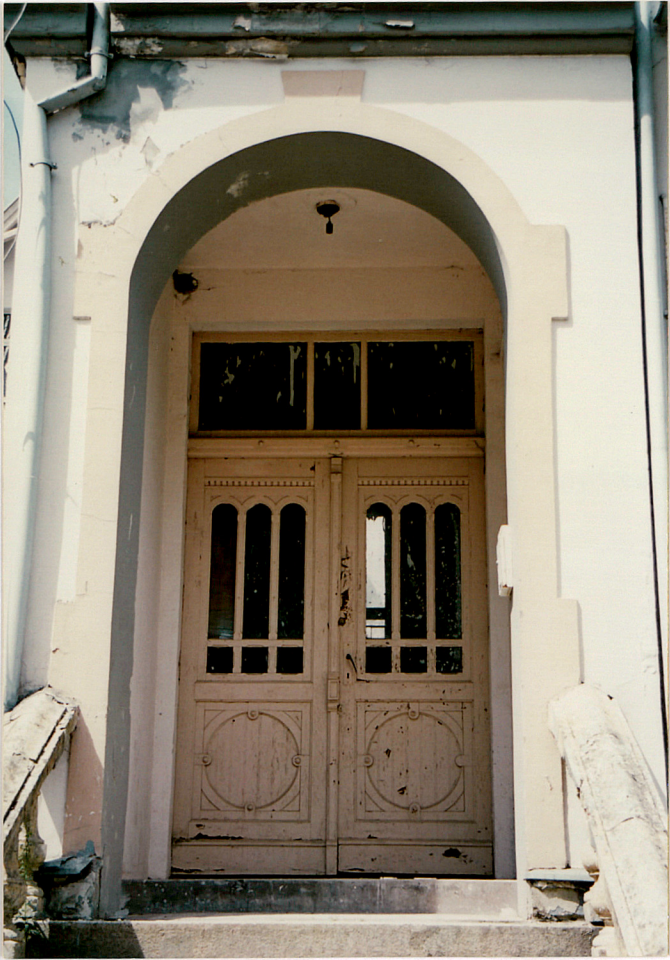
Stolarka drzwiowa: częściowo zachowana. Najcenniejszym elementem są zachowane, pierwotne drzwi frontowe (fot. 9): 2-skrzydłowe, ramowo-płycinowe, zawieszane na trzpieniowych zawiasach, z naświetlami i wysokim (3-półowym) nadświetłem. Skrzydła drzwiowe o architektonicznym rysunku snycerki: nadświetla arkadowe, pełnolukowe i zwieńczone fryzem ząbkowym; dolne płyciny o kompozycji geometrycznej; listwa przemykowa w formie stylizowanej półkolumny. Otwór drzwiowy cofnięty z lica ściany, ujęty pełnolukowym nadprożem oraz opaskami z uszakami i kłincem. Drzwi wewnętrzne pierwotnie 1-skrzydłowe, prawdopodobnie płycinowe; obecnie zdemontowane – łącznie z ościeżnicami. Drzwi balkonowe w formie wysokiego okna, 2-skrzydłowe, w całości przeszklone.

9. dwuskrzydłowe drzwi frontowe (wschodnie)
10. drewniane facjatki w połaci wschodniej
11. schody frontowe z kamiennych bloków i tralkowa balustradą
12. parterowy ryzalit w szczycie północnym

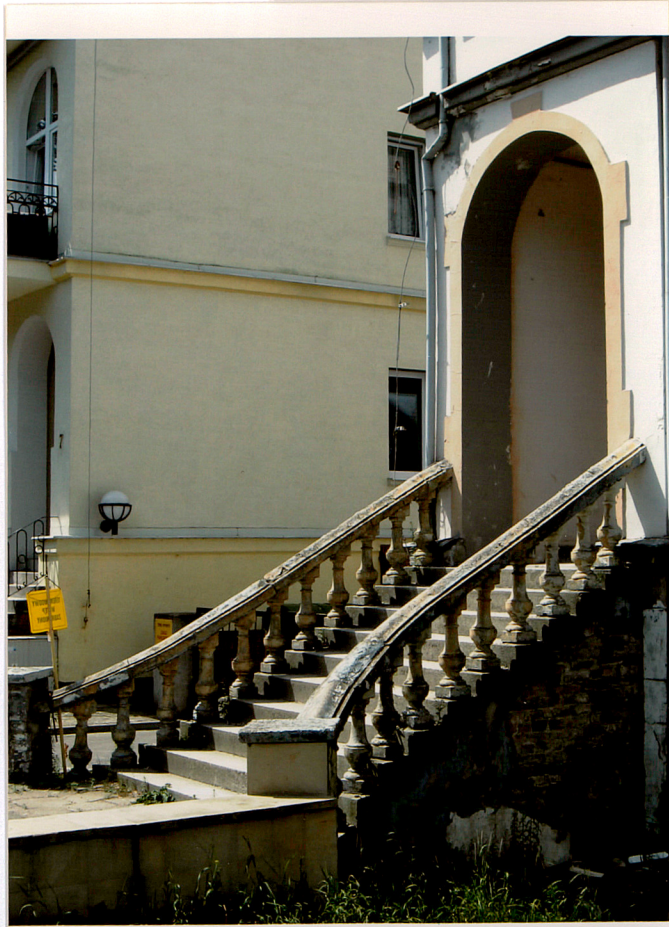
11.

Schody: zewnętrzne (fot. 11) jednobiegowe (wachlarzowate), z bloków granitowych ułożonych na ceglanych ścianach, zaopatrzone w balustradę z betonowych tralek i szerokich poręczy.

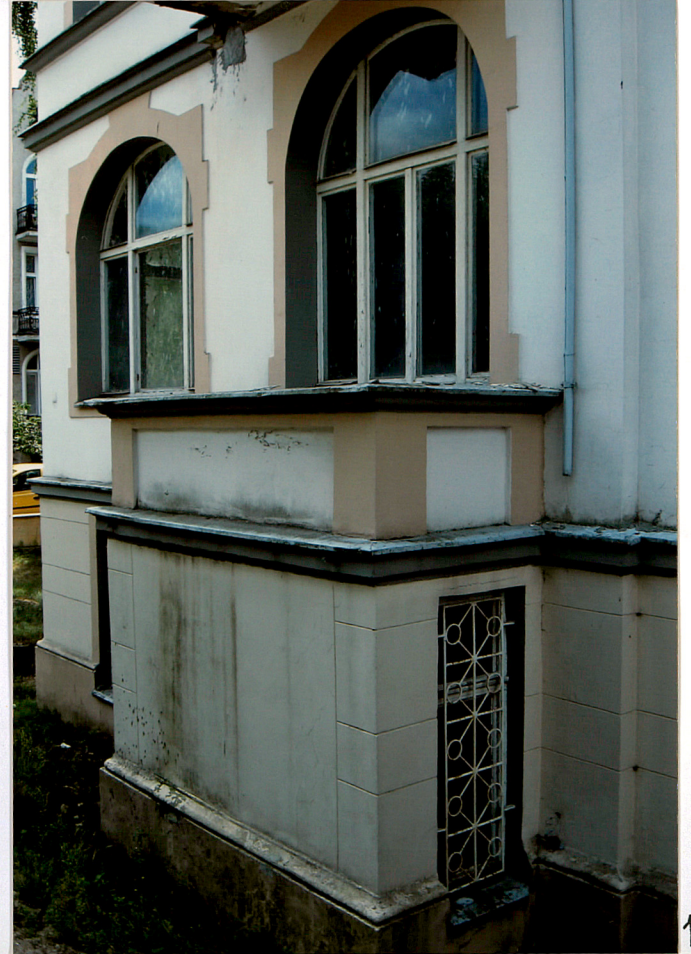
12.

Posadowienie: na kamienno-ceglanych ławach fundamentowych. Cokół zestopniowany, tynkowany: część dolana (odsadzka) o wys. ok. 60 cm, zwieńczona gzymsem profilowanym; część górna (ściany przyziemia) o wys. całkowitej ok. 240 cm, zwieńczona prostym gzymsem nadwieszonym (fot. 12)

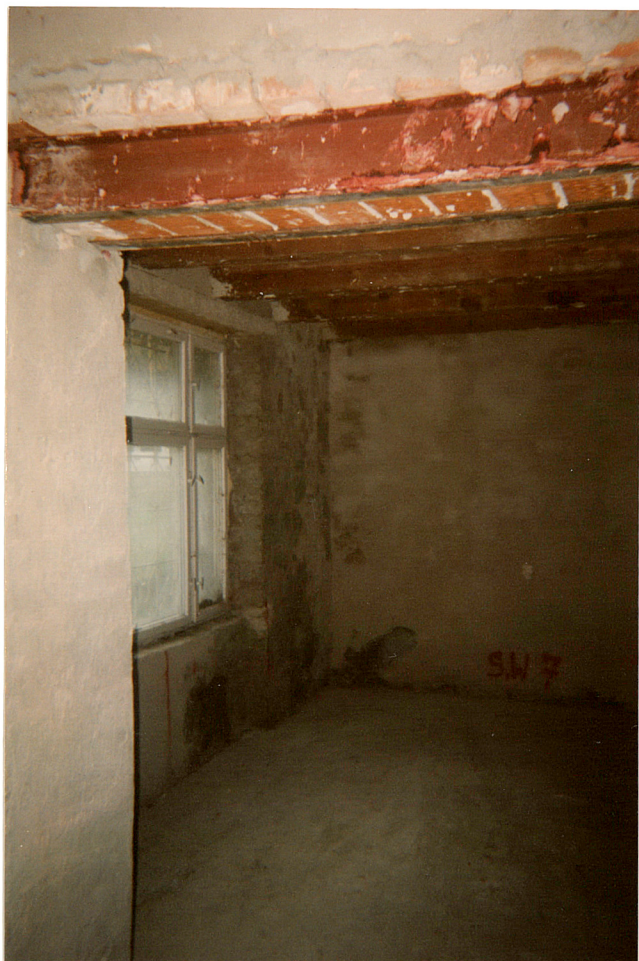
Ściany wewnętrzne również murowane z cegły ceramicznej, o przekrojach ok. 25 cm, pierwotnie tynkowane na gładko i malowane (ob. w większości bez tynków – fot. 13-15). Nowe ściany działowe o konstrukcji murowanej lub stalowo-gipsowej i zróżnicowanych przekrojach – od 20 do 10 cm.

13. przyziemie – wnętrze frontowe
14. przyziemie – korytarz z odsłoniętymi belkami stropowymi
15. przyziemie – wnętrze frontowe z odsłoniętymi belkami stropowymi

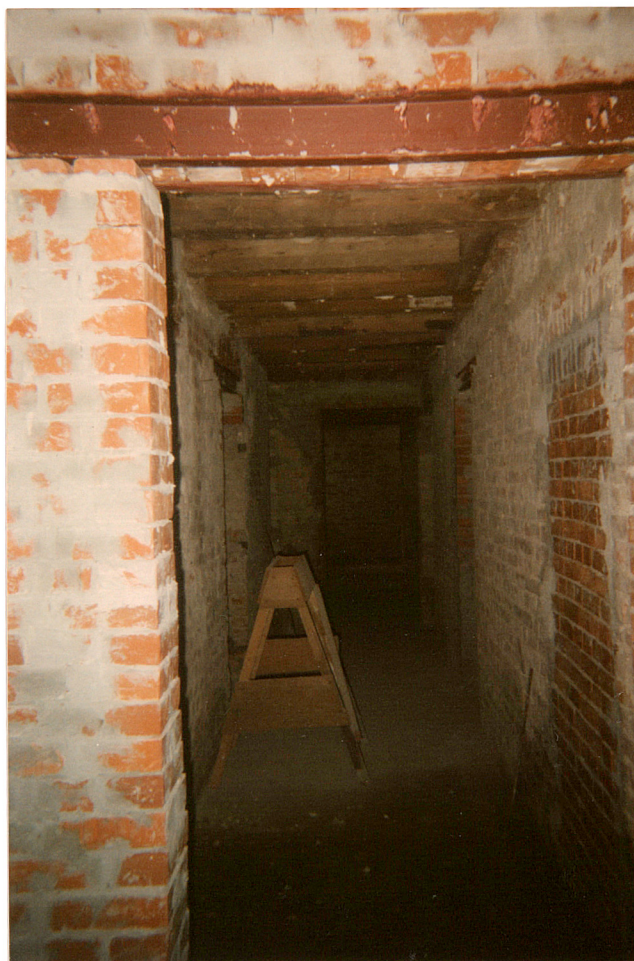
14.

Stropy: pierwotnie drewniane, belkowe (fot. 14-15), ze ślepą podłogą, glinianą polepą i podsufitkami na matach trzcinowych, tynkowane na gładko (bez sztukaterii). Płyty balkonowe o konstrukcji stalowo-ceramicznej (strop Kleina), od spodu tynkowane.

W trakcie remontu usunięto podsufitki i gliniane polepy, a zaprojektowano wprowadzenie ocieplenia z wełny mineralnej, płyt jastrychowych oraz sufitów podwieszanych. Planowana wymiana drewnianych stropów w obrębie łazienek na żelbetonowe, łącznie z nowymi płytami balkonowymi.

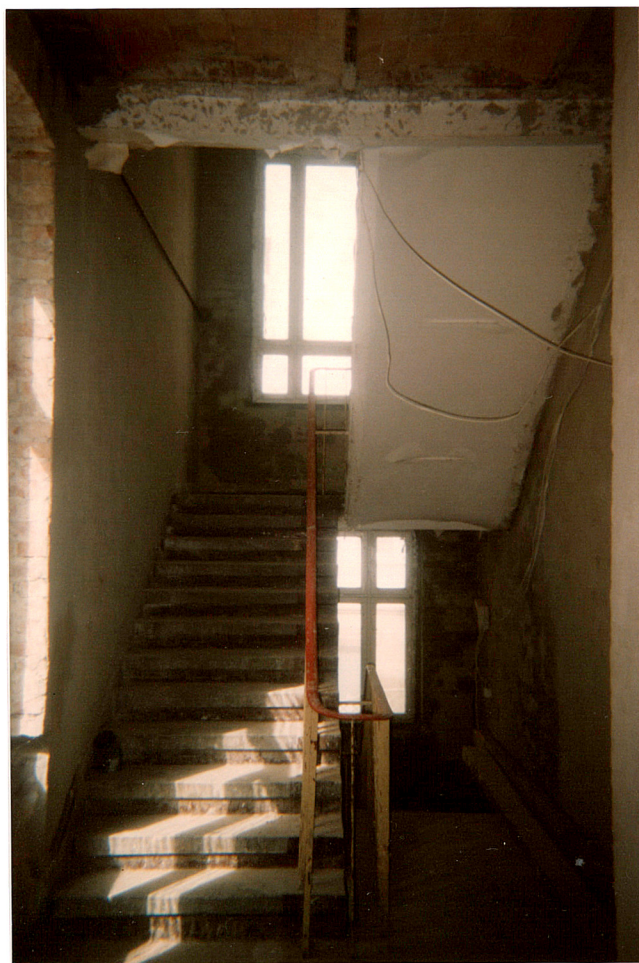
16

Schody wewnętrzne (fot. 16) umieszczone przy szczycie południowym, 2-biegowe (powrotne), ze spocznikiem międzypiętrowym, o konstrukcji ceramiczno-stalowej (biegi poprzecznie łukowate), z wtórna (metalową) balustradą; w obrębie klatki schodowej znajdują się także wejście do piwnicy (przyziemia).

16. klatka schodowa z ceramiczno-stalowymi biegami
17. korytarz międzytraktowy
18. pomieszczenie frontowe z wyjściem na balkon
19. poddasze – widok w kierunku północnym

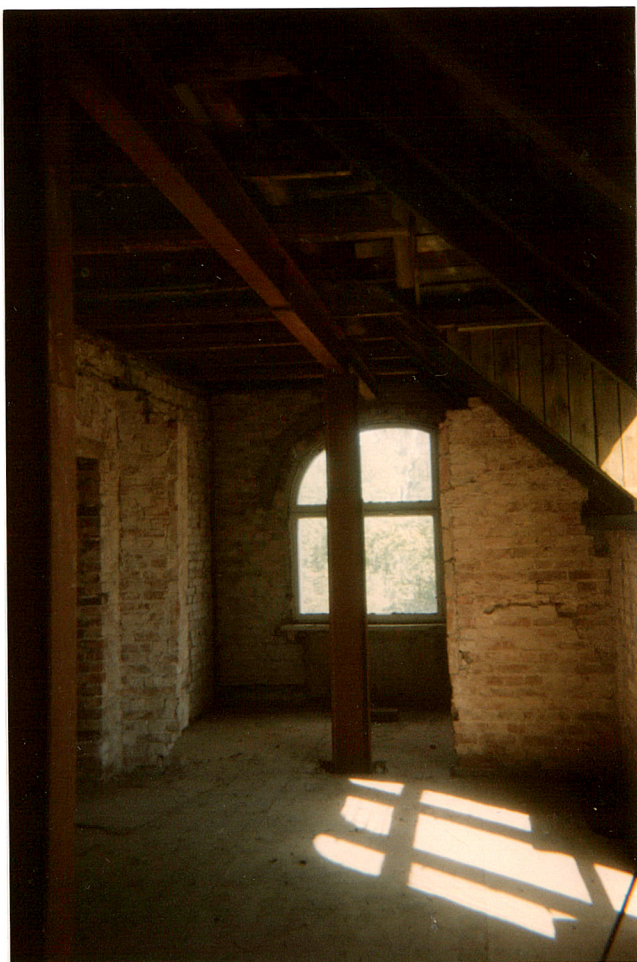
19

Więźba dachowa: współczesna, drewniana, o konstrukcji krokwiowo-płatwiowej, z podwójnymi podporami stólcowymi i stężeniem kleszczowym (fot. 19-21). Końce krokwi wsparte zaciosami na płatwiach stopowych, ułożonych na przyściennych (ok. 140 cm) słupkach ścianki kolankowej. Krokwie o wym. 8 x 18 cm.

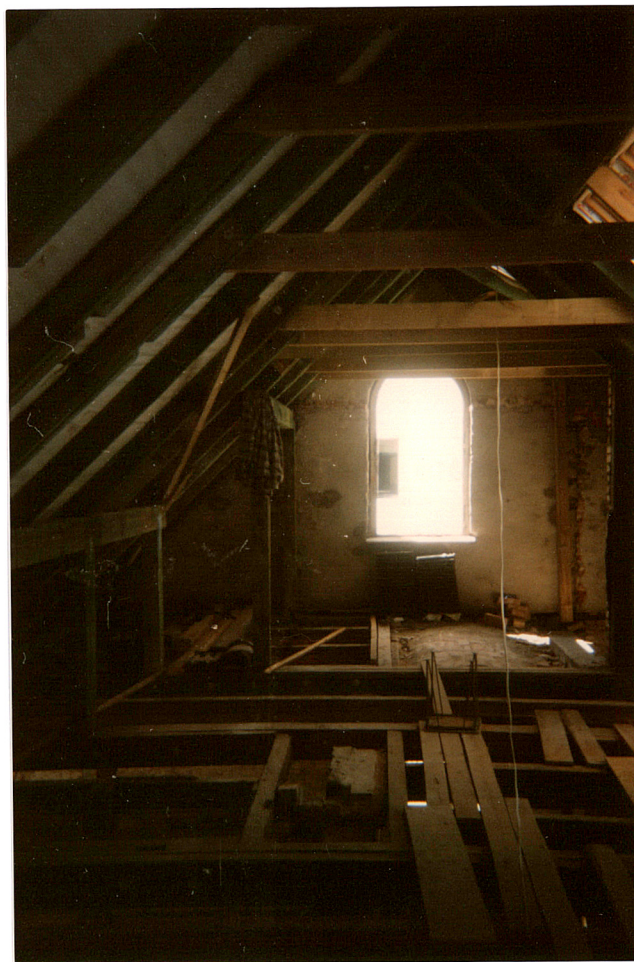
20. więźba dachowa – widok ogólny
21. poddasze – drewniana facjatka

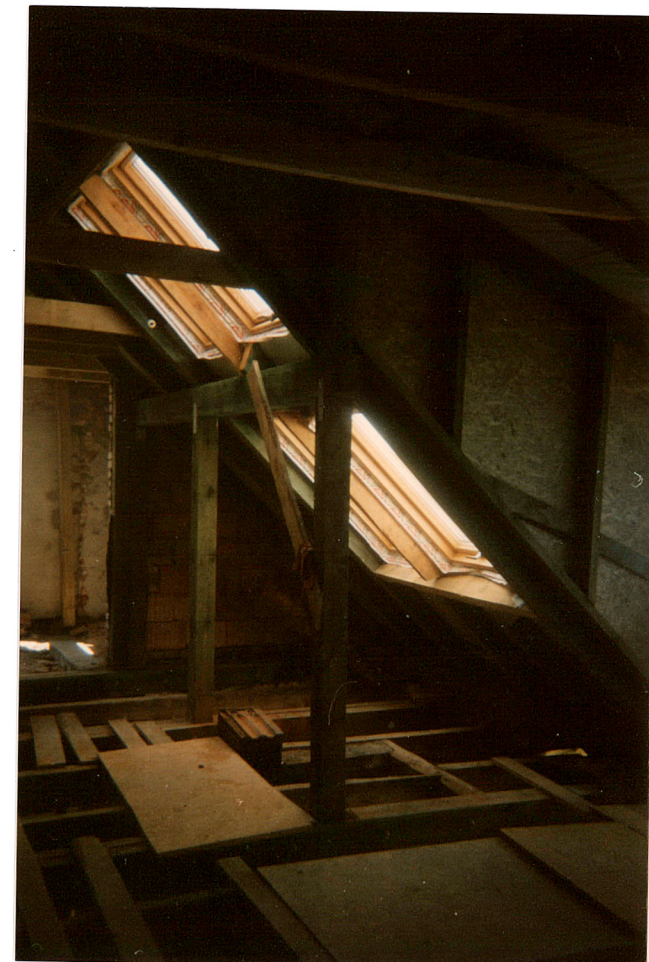
21.

Daszki facjatek również o konstrukcji krokwiowo-płatwiowej, z ozdobnie profilowanymi końcami belek stropowych i płatwi oraz snycersko opracowanymi wiatrówkami.
