1. Obiekt

ZESPÓŁ ZABUDOWAŃ STOCZNI

1897-1903 r.

ŚWINOUJŚCIE

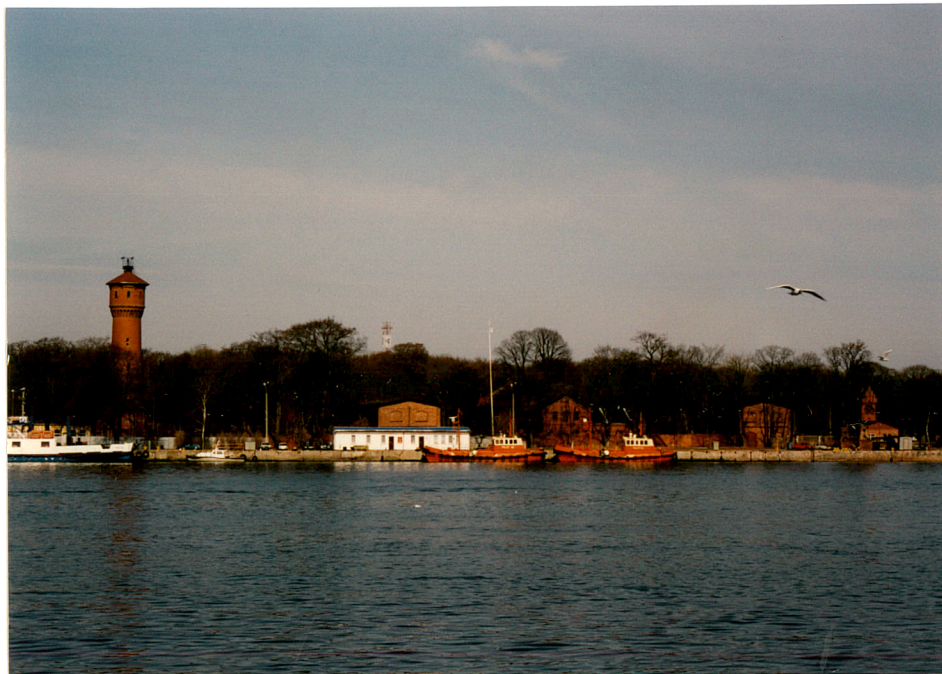
Widok zespołu stoczni z południowego brzegu Świny

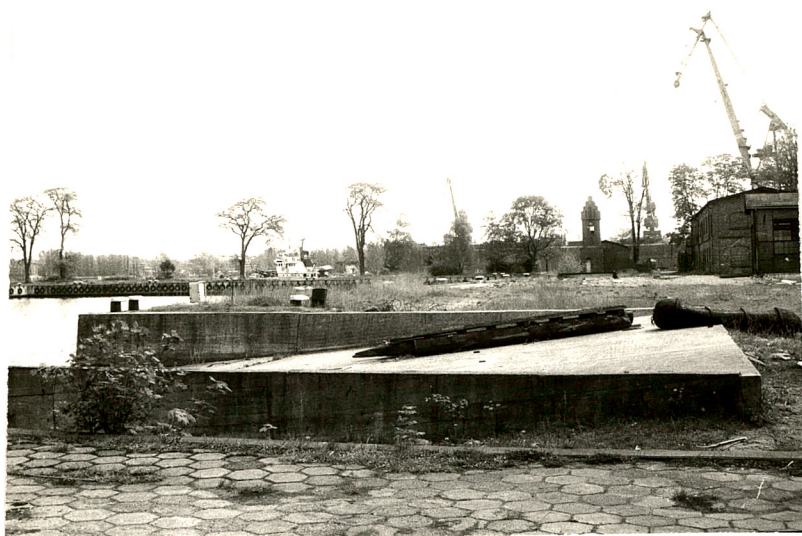
1. Widok na fragment Basenu z rampą oraz na wieżyczkę wodowskazową
2. Fragment Basenu z widokiem na środkową część zespołu
3. Fragment Basenu z widokiem na północno-wschodnią część zespołu
4. Widok na budynki magazynowe w południowo-wschodniej części zespołu
5. Widok zespołu od strony wschodniej
6. Środkowa część zespołu od strony północnej
7. Fragment muru
8. Widok alei lipowej od strony północnej
9. Widok alei lipowej od strony południowej
10. Widok środkowej części zespołu od strony południowej
11. Widok na fragment wieży wodnej i budynek magazynowy
12. Budynek gospodarczy
13. Zabudowania gospodarcze
14. Wartownia
15. Urządzenie dźwigowe nad Basenem
- 16,17. Fragment urządzenia dźwigowego
18. Fragment brukowanej drogi wzdłuż północnego brzegu Basenu
19. Fragment alei kasztanowej w północno-wschodniej części zespołu
20. Furta przy bramie od strony południowej
