DOM MIESZKALNY

1908 r.

ŚWINOUJŚCIE

4. Adres **Świnoujście, p-ta 72-600
ul. Bol. Chrobrego 21**

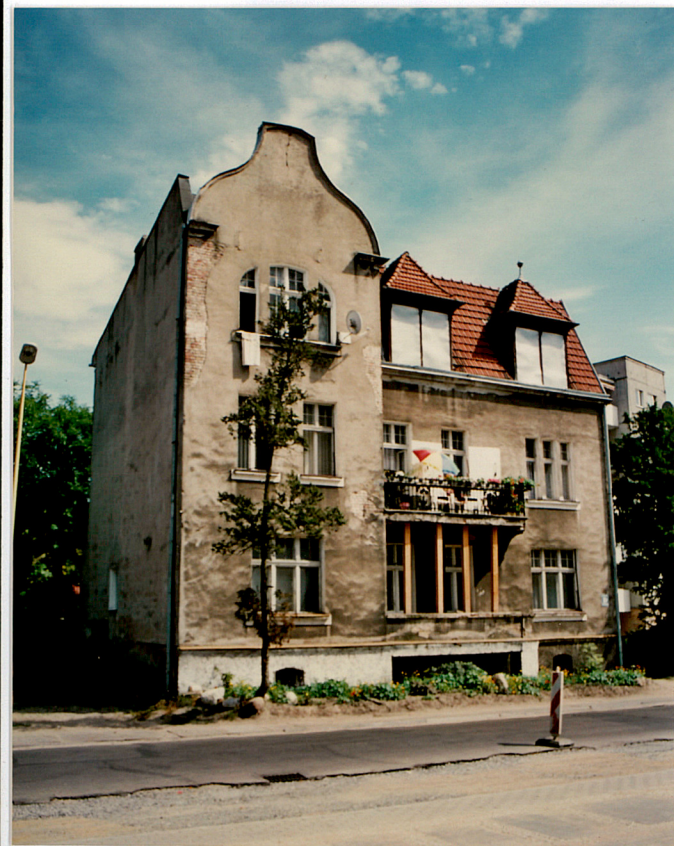
Posadowienie: na betonowych ławach fundamentowych. Cokół ceglany, architektonicznie wyodrębniony (o wys. 120-140 cm), pokryty grubym tynkiem cyklinowanym, zwieńczony nadwieszonym gzymsem z opierzeniem blacharskim (fot. 3, 5); w przyziemiu ściany tylnej cokół licowany okładziną kamienną.

Pokrycie: połaci frontowej (fot. 3) oraz daszku ryzalitu i facjatek (fot. 12) stanowi ceramiczna dachówka zakładkowa, ułożona na deszczółkowych łątach; kalenica i naroża zabezpieczone ceramicznymi gąsiorami, a kosz dachowy przy ryzalicie z opierzeniem blacharskim.

Elewacja frontowa (fot. 1, 3), zachodnia 4-, 5-osiowa, rytmiczna, zaakcentowana ryzalitem, tarasami – balkonami 9 facjatkami. Ryzalit o zróżnicowanej kompozycji i skali otworów (parter – jednoosiowy, 1 piętro – dwuosiowe, 2 piętro 3-osiowe, z łukiem pełnym), zwieńczony „barokizującym” szczytem o wklęsło-wypukłej formie i ujęty gzymsem z opierzeniem blacharskim; brak historycznych sterczynek, oraz palmetowego ornamentu. Parterowy taras opięty prostą, murowaną balustradą, a balkon na 1-piętrze zachował historyczną, metalową (kutą) balustradę o bogatym wystroju (fot. 13) – na uwagę zasługuje kompozycja ze stylizowanych wazonów (amfor) z kwiatami – fot. 14. Obie facjatki wyprowadzone w osi podziałów okiennych, nakryte daszkami 3-połaciowymi i zwieńczone metalowymi sterczynami (na facjatce południowej). Otwory okienne pozbawione pierwotnych opasek, wsparte na profilowanych gzymsach podparapetowych. Podziały poziome wyznaczają także proste gzymsy – cokołowy i wieńczący.

1. widok ogólny od pld.-zachodu
2. widok ogólny w osi ul Chrobrego – od południa
3. elewacja frontowa zachodnia
4. elewacja tylna wschodnia
5. elewacja południowa

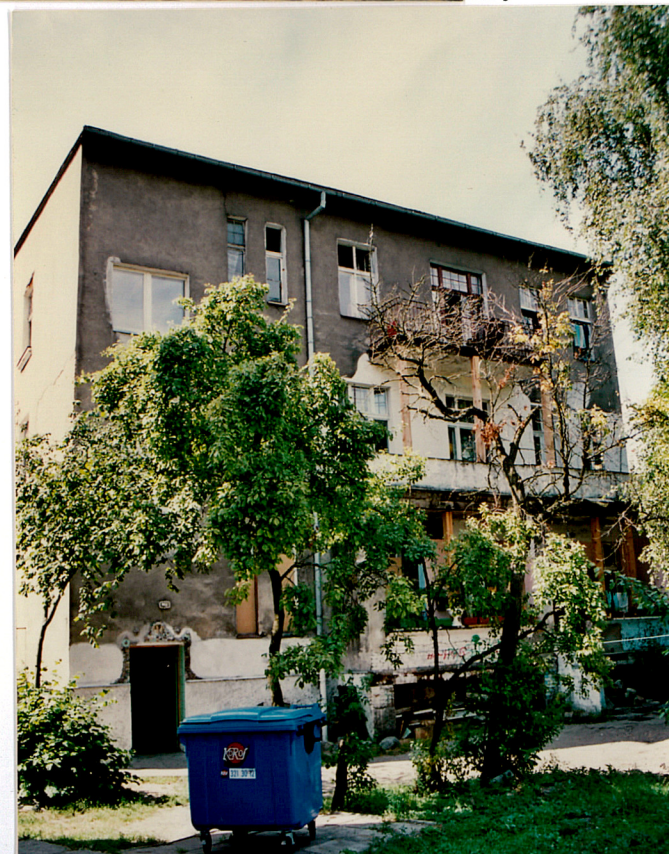
4.

Elewacja wschodnia (fot. 4) 7-osiowa, arytmiczna oraz o zróżnicowanej skali i formie otworów, co wynika ze zróżnicowanej funkcji pomieszczeń w trakcie tylnym. Północna część elewacji opięta tarasem z nadwieszonymi dwoma poziomami balkonów (fot. 7): taras i dolny balkon wsparte na ceglanych filarach, z murowaną balustradą; górny balkon z balustradą metalową – prętową. Drzwi na klatkę schodową ujęte współczesną dekoracją w formie opaski z malowanych otoczków, ułożonych w girlandę i zwieńczoną fajansowym wizerunkiem kobiety (fot. 16). W przyziemiu wyodrębniona linia cokołu, a w obrębie korony ścian wyprowadzony szeroki okap z profilowanymi końcami krokwi.

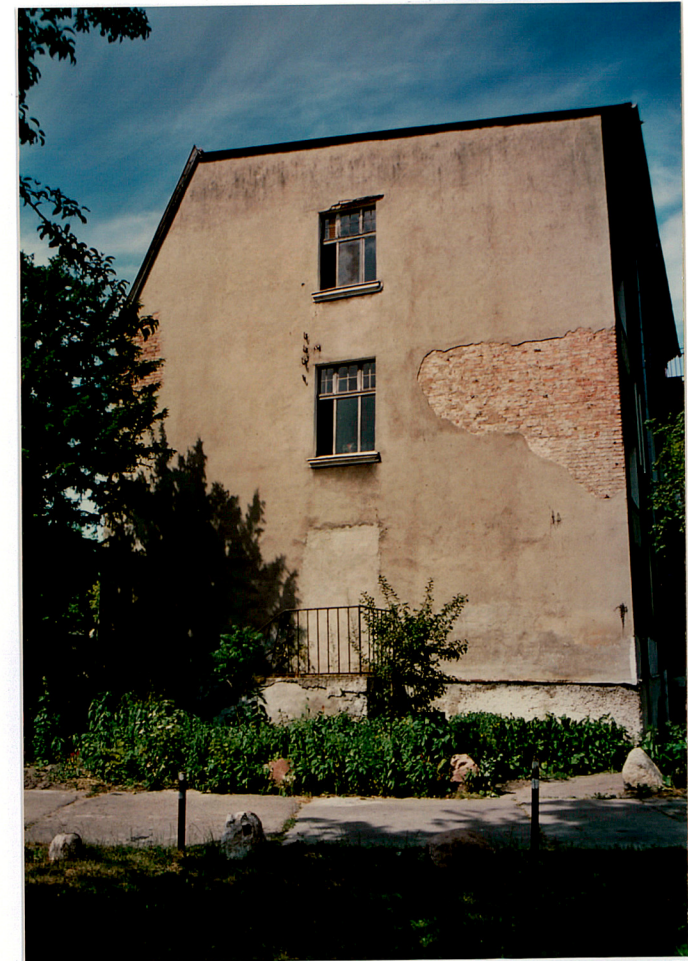
5.

Elewacja południowa (fot. 5) 1-osiova, centralna, bez elementów dekoracji architektonicznej; zamurowane drzwi na parterze.

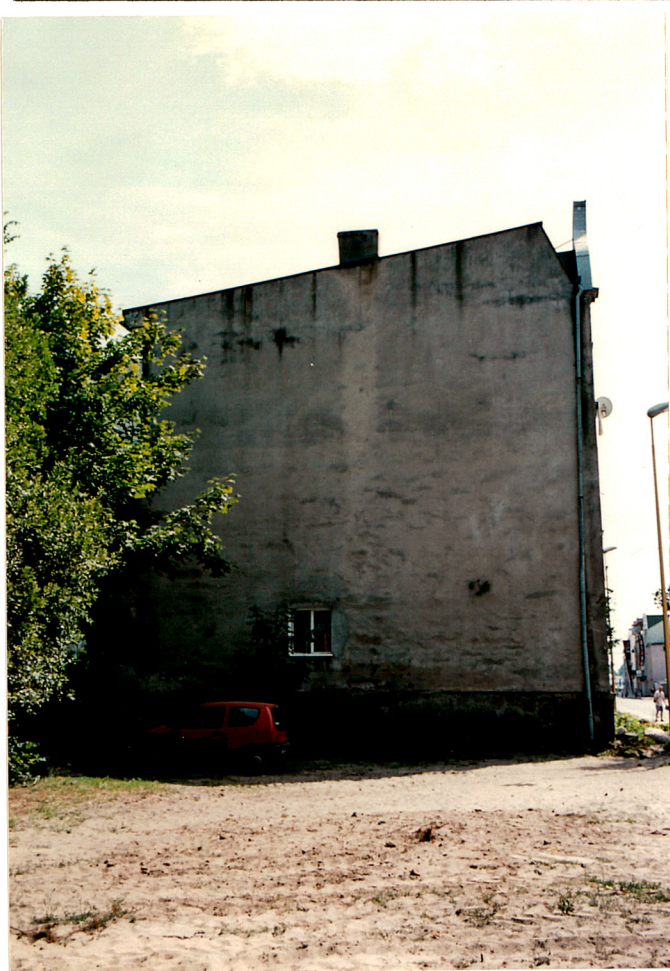
Elewacja północna (fot. 6) pierwotnie bez podziałów osiowych (połowa ściany przylegała do sąsiedniego domu); obecnie 1-osiova w obrębie parteru, bezstylowa, z wyznaczoną linią cokołu.

6. elewacja północna
7. tarasy i balkony w elewacji tylnej
8. konstrukcja balkonu w elewacji tylnej
9. okna na III kondygnacji ryzalitu frontowego
10. okna skrzynkowe na I i II kondygnacji w elewacji frontowej

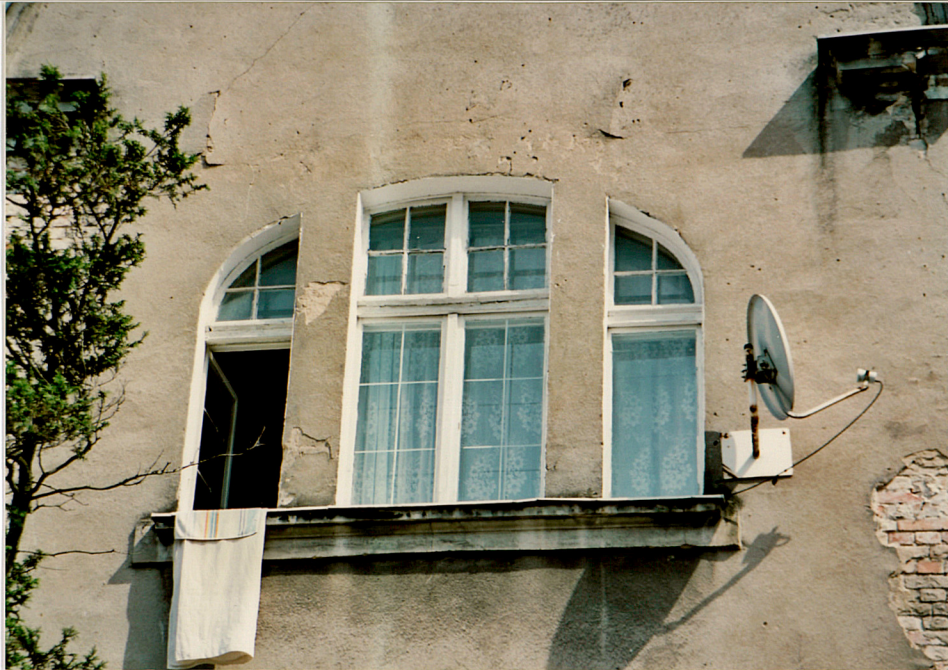
9.

Stolarka okienna: historyczna, typologicznie zróżnicowana. Dominują okna skrzynkowe, 4 i 6-skrzydłowe (fot. 9-10), dzielone zewnętrznym krzyżem (z profilowanym ślemieniem), a górne skrzydła dzielone szczeblinami. W obrębie balkonów – tarasów umieszczone są tzw. wysokie okna – dwuskrzydłowe, podwójne. W elewacji frontowej oraz w obrębie łazienek występują wąskie okna skrzynkowe, dwuskrzydłowe, dzielone ślemieniem. W facjatkach (fot. 17) osadzone po dwa (zespolone) okna 4-skrzydłowe, skrzynkowe, dzielone i szczeblinami w górnych (zewnętrznych) skrzydłach, które zwieńczone są łukowatymi ramiakami; otwory od zewnątrz zablendowane blachą. W ścianie południowej okna klatki schodowej (fot. 11) 6-skrzydłowe, krosnowe, dzielone krzyżem, a górne skrzydła szczeblinami. Wschodnie okna klatki schodowej współczesne, 2-skrzydłowe, PCV. Okna piwnic 1 i 2-skrzydłowe, krosnowe, dzielone słupkiem, a od zewnątrz zaopatrzone w metalowe kraty.

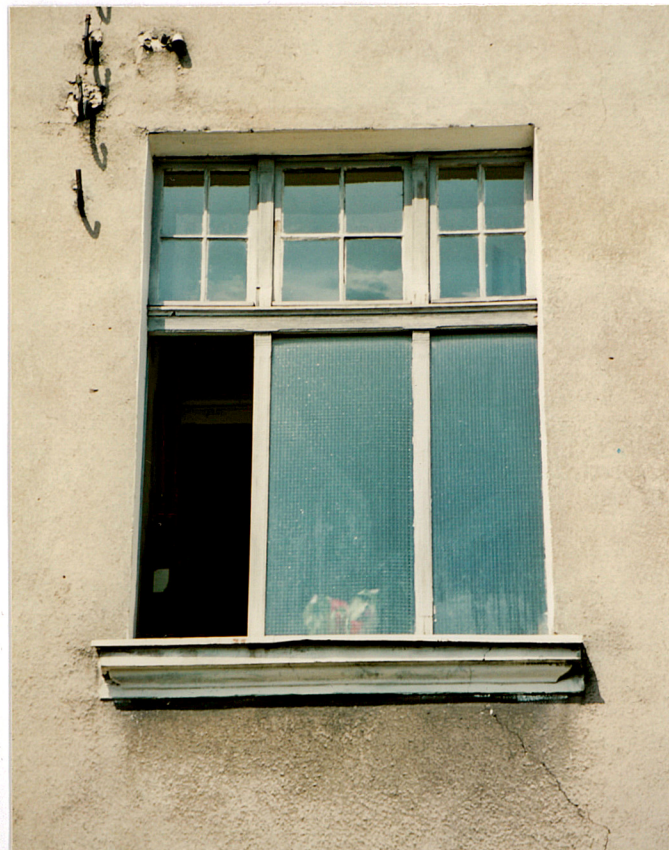
11. 6-skrzydłowe okno krosnowe w elewacji południowej
12. facjatka w połaci frontowej
13. konstrukcja balkonu w elewacji frontowej
14. metalowa balustrada balkonu frontowego

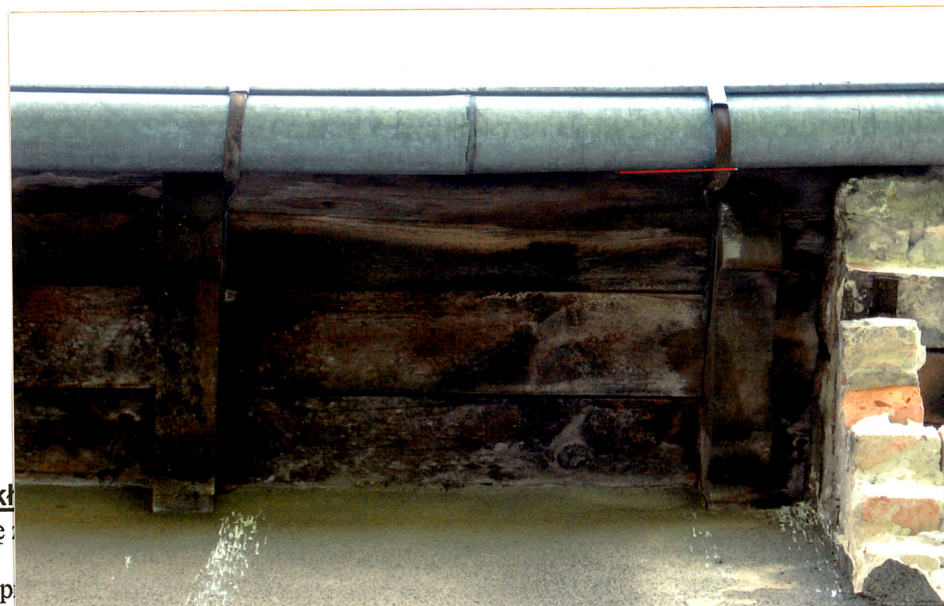
Wieżba dachowa: historyczna, drewniana. Jest to konstrukcja krokwiowo-płatwiowa, asymetryczna, z dwoma rzędami stolców. Krokwie połaci frontowej o nachyleniu ok. 65°, wsparta zaciosami na płatwiach pośrednich i osadzona na płatwiach stopowych, ułożonych na przyściennych (o wys. 80 cm) słupkach ścianki kolankowej Połac tylna o nachyleniu 10°, wsparta zaciosami na płatwiach, końce krokwi ozdobnie profilowane i wyprowadzone ok. 40 cm poza lico ściany – fot. 15. Poszczególne wiązary stabilizowane mieczami, a połączenia ciesielskie kołkowane.

15. profilowane końce więźby dachowej w połaci wschodniej
16. drzwi na klatkę schodową ze współczesne obramienie otworu
17. podwójne okna skrzynkowe, 4-skrzydłowe w facjacie

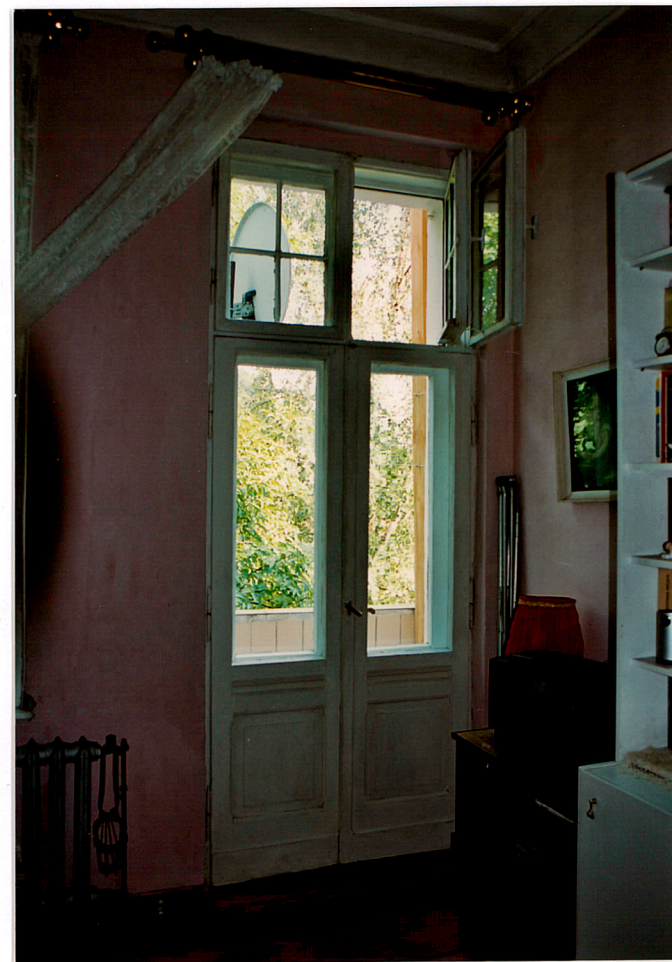
18. drzwi balkonowe na 1-piętrze, w pokoju frontowym
19. 2-skrzydłowe drzwi do mieszkania na 1-piętrze
20. 2-skrzydłowe drzwi do mieszkania na 2-piętrze
21. 2-skrzydłowe drzwi płycinowe między pokojami traktu frontowego

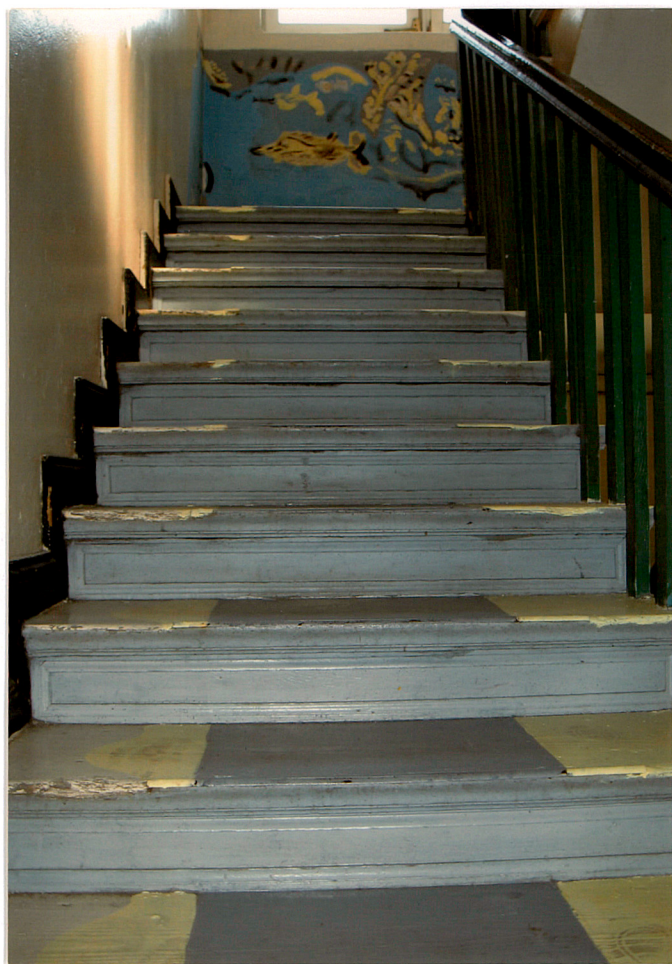
Schody: zewnętrzne jednobiegowe, betonowe: szczytowe z metalową (wtórną) balustradą; wschodnie z murowaną balustradą. Schody wewnętrzne 2-biegowe (powrotne), ze spocznikiem międzypiętrowym, o konstrukcji żelbetonowej, z deskową okładziną stopni i podestów (fot. 22), zaopatrzone w szczeblinową (wtórną) balustradę, z profilowaną (historyczną) poręczówką; na parterze zachował się fragment pierwotnej balustrady z metalowych prętów, z szeroką poręczówką i ozdobnie opracowanym słupkiem ze snycerką o motywach roślinnych – fot. 23. Schody do piwnicy 1-biegowe, proste, betonowe.

22. klatka schodowa – bieg z okładziną deskową
23. klatka schodowa – fragment pierwotnej balustrady i dekorowany słupek
24. drzwi do spiżarni na 2-piętrze

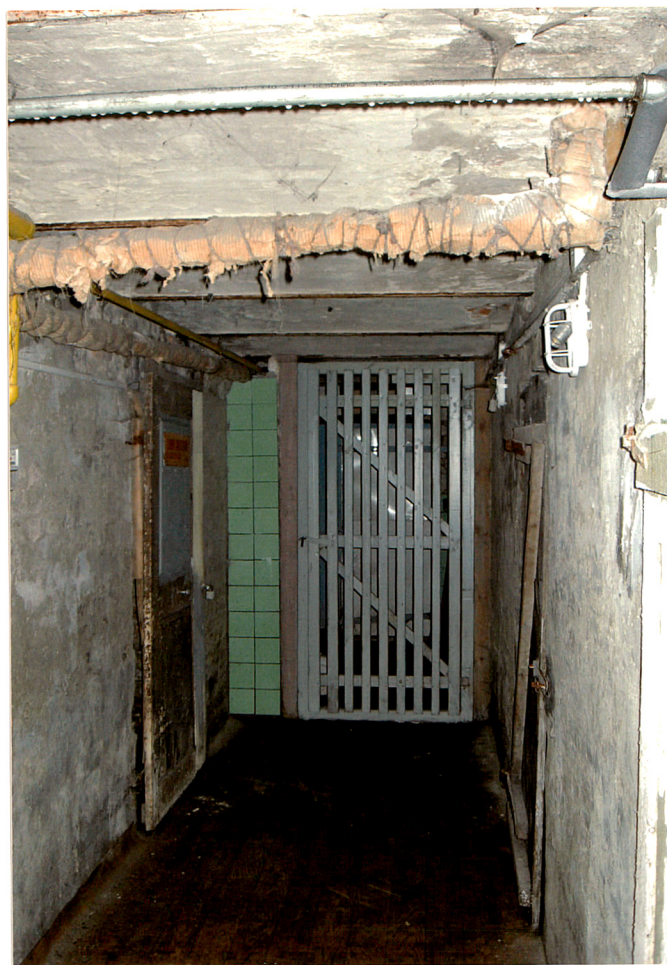
Stropy: pierwotne, tradycyjne. Na piwnicach stropy ceramiczne, odcinkowe (fot. 25-26), o zróżnicowanej rozpiętości łuków ceglanych, które osadzone są na stalowych dwuteownikach; powierzchnie ceglanych stropów tynkowane i miejscami malowane. Nad kondygnacjami nadziemnymi stropy drewniane (fot. 28), belkowe, wyprawione na gładko; pomiędzy belkami stropowymi umieszczona jest tzw. ślepa podłoga z glinianą posypką (polepą), od spodu nabita deskowa podsufitka, wyprawiona gładkim tynkiem na trzcinowych matach. Belki stropowe o rozstawie 70-80 cm i przekroju 17 x 25 oraz 10 x 22 cm. W niektórych pokojach zachowały się sztukaterie, w formie kolistych (profilowanych) plafonów z żyrandolami – fot. 27. Obecnie stropy zostały podstemplowane wzdłuż ścian zewnętrznych, we wszystkich pomieszczeniach oraz w obrębie balkonów – tarasów.

25. wnętrze piwnicy – widok w osi korytarza
26. piwnica – ceramiczny strop odcinkowy
27. plafon – rozeta w pokoju frontowym na 1-piętrze
28. odkrywka stropu drewnianego na 2-piętrze

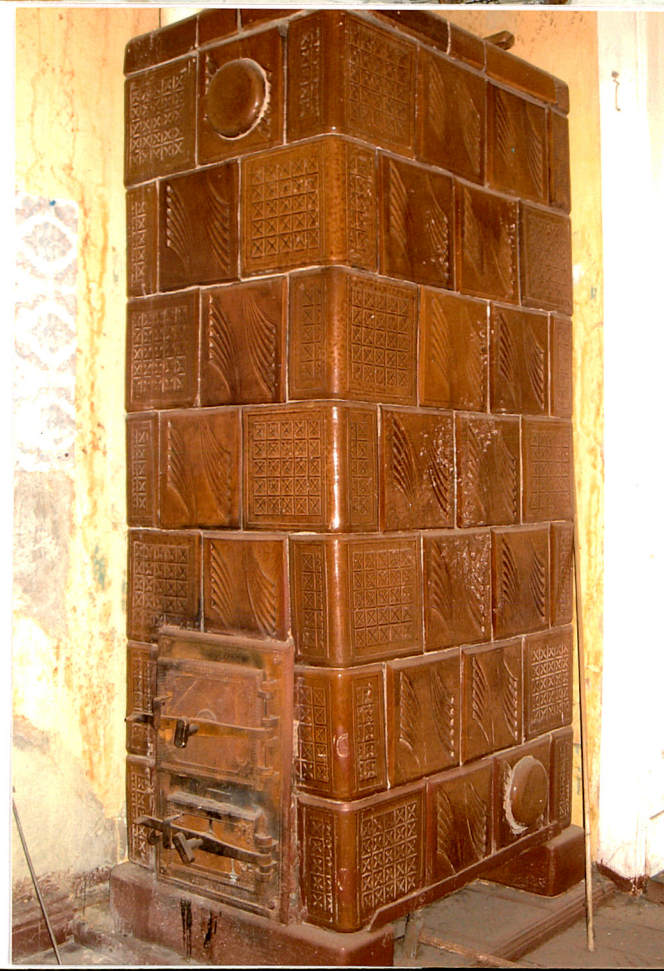
29. piec kaflowy w pokoju frontowym na 2-piętrze
