**ZESPÓŁ UZDROWISKOWO-LECZNICZY  
OB. DOM POMOCY SPOŁECZNEJ**

**XIX/XX w.  
(1898 – 1907)**

**TRZCIŃSKO  
ZDRÓJ**

**10 wkładek szczegółowych**

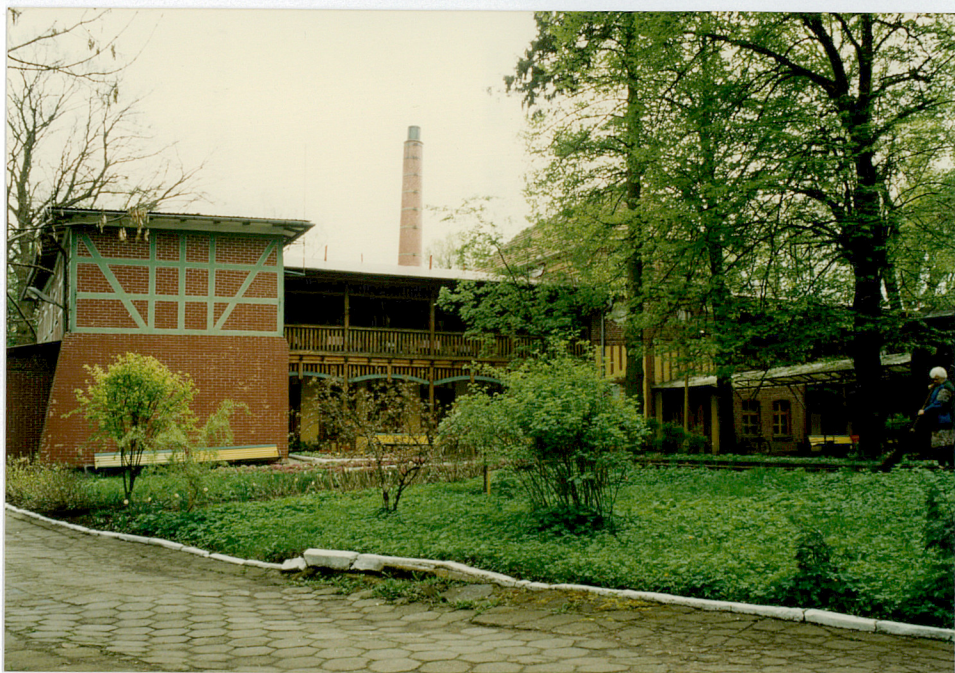
Ściany: obwodowe o zróżnicowanej konstrukcji. Ściany parteru i frontowego ryzalitu (fot. 1-3, 6-8) z cegły ceramicznej na zaprawie wapiennej (wiązanie krzyżowe), nietynkowane, starannie spoinowane z malowanymi ceglami, o przekroju ok. 30 cm. W ścianach szczytowych oraz wzdłuż ściany wschodniej ceglane filary; pomiędzy filarami wschodnimi wtórna ściana, tynkowana i malowana (fot. 4). Nadproża okienne i drzwiowe ceglane, w formie łuków odcinkowych.

Ściany II kondygnacji (fot. 1, 4-7, 9) wykonane w technice ryglowej, której konstrukcja opiera się na szkielecie drewnianym, złożonym z rytmicznie rozmieszczonych słupów, osadzonych dołem w podwalinie a górą spiętych oczepem, połączonych dwoma poziomami rygli; całość stabilizowana przynaróznymi (długimi) zastrzałami, a w ścianach długich krzyżulcem (co piąty segment). Wypełnienie pól międzyryglowych z cegły ceramicznej (układ wozówkowy), nietynkowane, starannie spoinowane i malowanymi ceglami; drewniany szkielet konstrukcyjny malowany w kolorze zielonym.

1. elewacja frontowa (zachodnia) – widok od płn.-zachodu
2. elewacja frontowa (zachodnia) – widok od płd.-zachodu
3. elewacja zachodnia w obrębie drewnianej galerii (balkonów)
4. elewacja wschodnia (część północna) z zamurowanymi w przyziemiu boksami do kąpieli borowinowych
5. środkowy fragment elewacji tylnej (wschodniej)
6. elewacja południowa ze wzmocnieniem w postaci wtórnych filarów
7. elewacja północna
8. pięcioboczny ryzalit frontowy

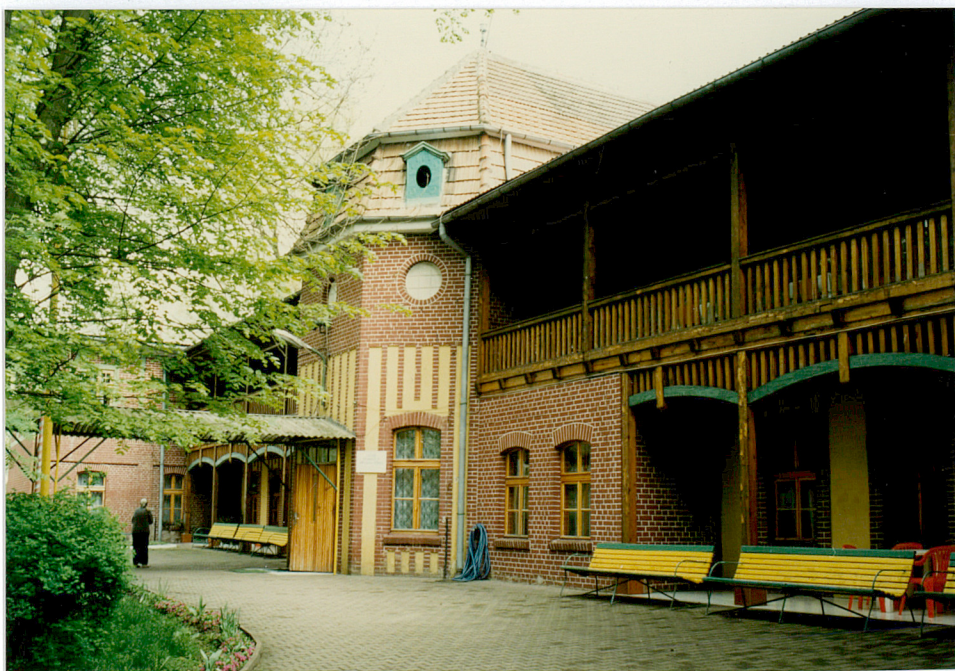
3.

Stołarka drzwiowa: zróżnicowana pod względem typologicznym i chronologicznym. Drzwi zewnętrzne (fot. 3, 5) 2-skrzydłowe, ramowo-klepkowe, z naświetlem i nadświetlem, zawieszone na trzpieniowych zawiasach. Drzwi wewnętrzne płycinowe, pełne, typowe. Na 1-piętrze (fot. 12) zachowane pierwotne drzwi 2-skrzydłowe, płycinowe, zawieszone na trzpieniowych zawiasach, zaopatrzone w żłobkowane opaski.

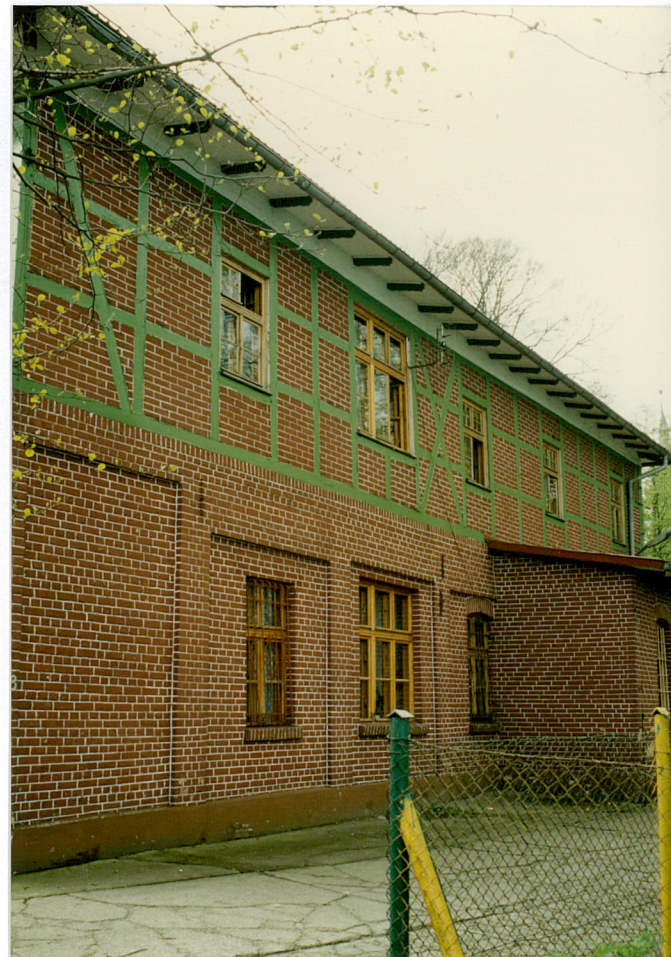
7.

Elewacja północna 4-osiowa, arytmiczna, przesłonięta 2-osiową przybudówką.

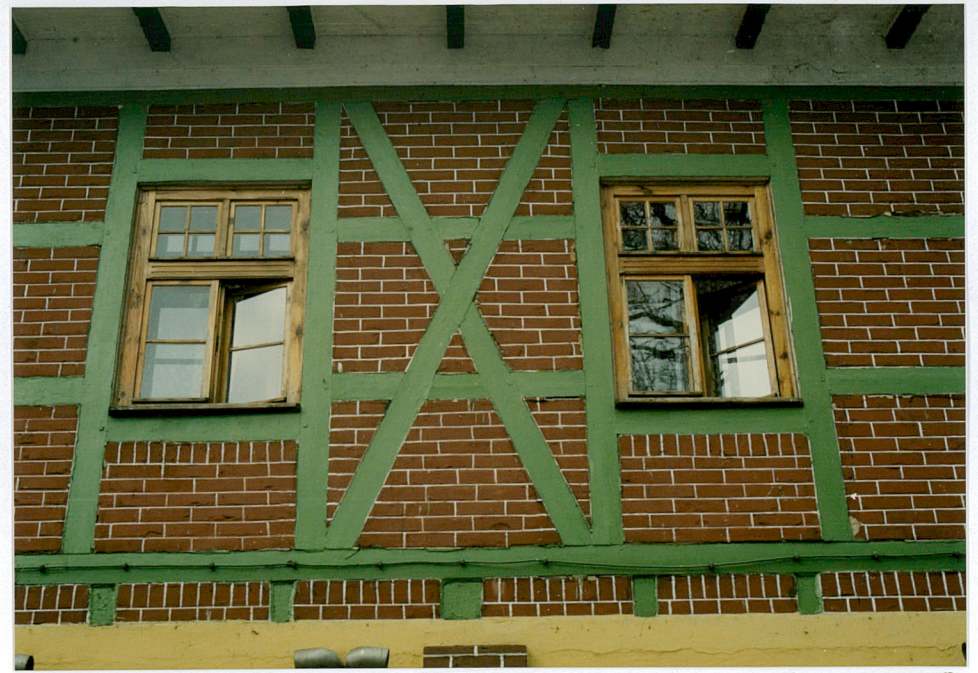
Stołarka okienna: drewniana, wtórna, ale o historycznych kształtach i osadzona w pierwotnych otworach. Są to okna (fot. 9) skrzynkowe, 4-skrzydłowe, dzielone ślemieniem, a skrzydła szczelinami. W obrębie ściany północnej znajdują się okna 6-skrzydłowe, skrzynkowe, a na parterze ściany wschodniej niewielkie okna 2-skrzydłowe, krosnowe.

9. fragment konstrukcji ryglowej i 4-skrzydłowe okna skrzynkowe na II kondygnacji w elewacji wschodniej
10. wnętrze hallu w obrębie ryzalitu frontowego
11. schody w obrębie hallu
12. 2-skrzydłowe drzwi płycinowe na 1-piętrze
13. wieża dachowa nad ryzalitem frontowym
14. wieża dachowa nad korpusem

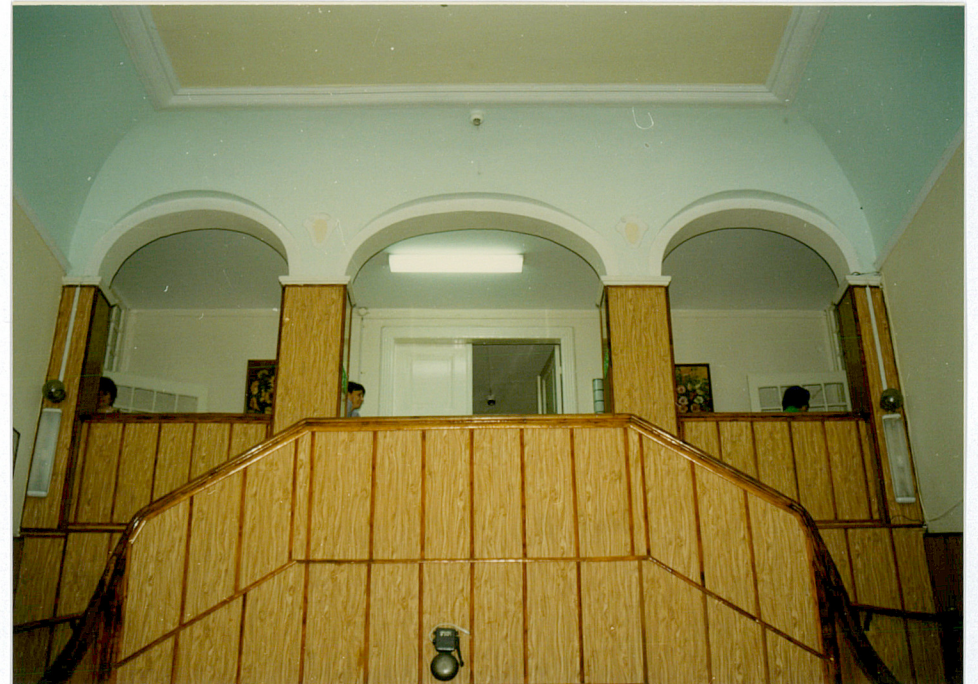
10.

Stropy: drewniane, belkowe, wyprawione na gładko – tzn. zaopatrzone w deskowe pułapy i podsufitkę na matach trzciniowych lub siatce, zaś w części pomieszczeń wprowadzone rigipsy. W obrębie ryzalitu frontowego (fot. 10) strop drewniany, pseudozwierciadlany.

Schody: na II kondygnację ustawione w obrębie ryzalitu. Są to schody (fot. 10-11) zabiegowe, dwustronne, drewniane, policzkowe, z balustradą obudowaną płycinową boazerią (odsłonięte jedynie pierwotne, profilowane słupki i poręczówka).

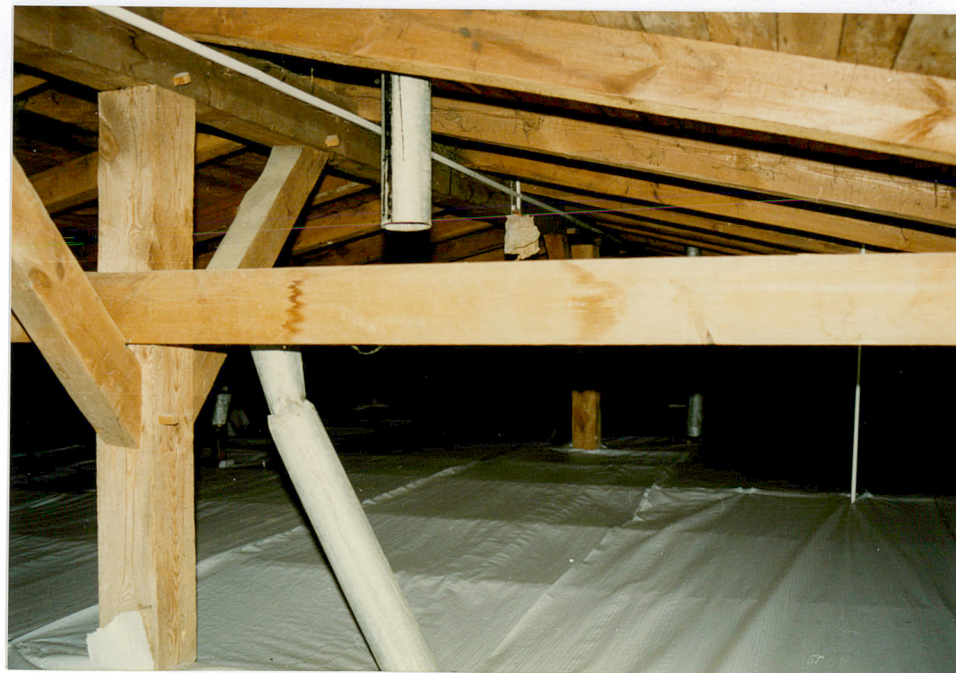
14.

Wieżba dachowa: pierwotna, drewniana. Nad korpusem i skrzydłami (fot. 14) konstrukcja krokwiowo-kleszczowa z płatwią kalenicową i pojedynczą podporą stolcową; krokwi wsparte zaciosami na płatwiach stopowych, ułożonych na przyściennych słupkach i wyprowadzone ok. 50 cm poza lico ścian. Nad ryzalitem frontowym (fot. 13) dach typu mansardowego. Jest to konstrukcja krokwiowo-płatwiowa (płatew kalenicowo, pośrednie i stopowe), z potrójnymi podporami stolcowymi, długimi zastrzałami stabilizującymi środkową podporę (oba elementy osadzone na podciągach); całość wzmocniona kleszczami (na dwóch poziomach) i mieczami.

Elementy więźby dachowej o mechanicznej obróbce budulca, w kształcie regularnych kanciaków: krokwie – 12 x 16 cm, stolce – 15 x 16 cm, zastrzały – 15 x 15 cm, kleszcze – 8 x 13 cm.

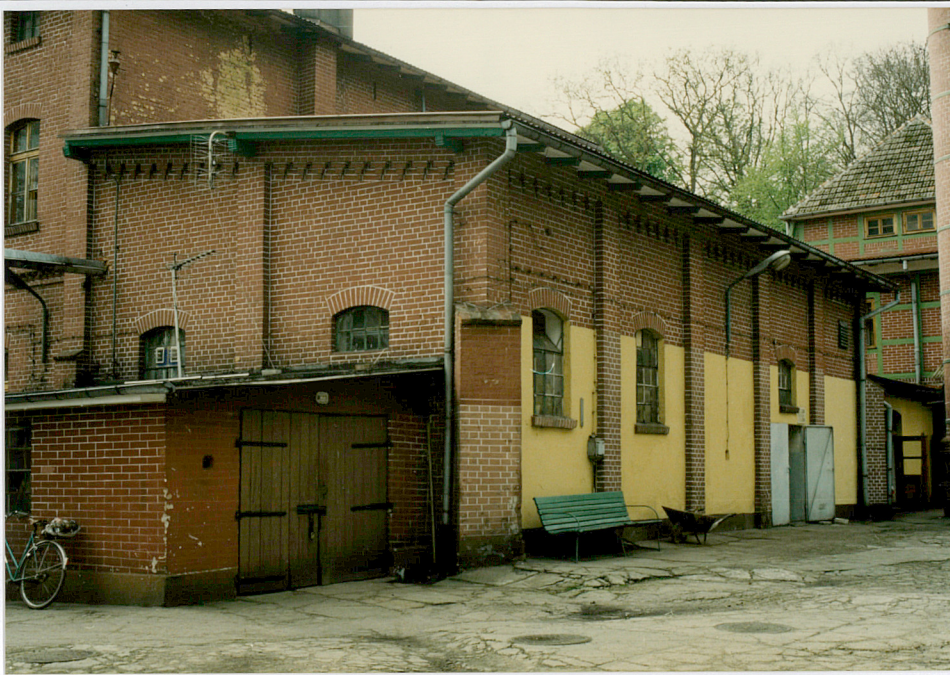
15.

Elewacje: o rytmicznych podziałach, akcentowanych pionowymi, ceglanymi filarami (lizenami). Ściana północna 3-osiowa, asymetryczna (pierwotnie 5-osiowa), ściana wschodnia 2-osiowa. Obie, odsłonięte elewacje zwieńczone arkadowymi (zestopniowanymi) fryzami.

Stan zachowania: dobry; niewielkie zawilgocenia drewnianego poszycia połaci dachowej, skorodowana stolarka okienna; przechylony komin.

15 widok ogólny od płn.-wschodu

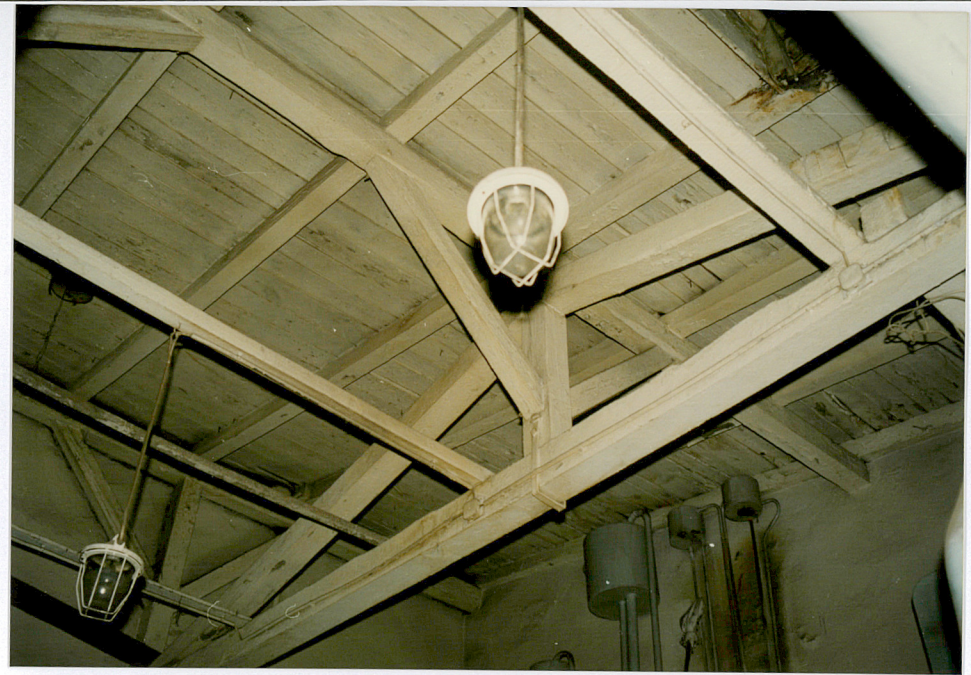
Wieżba dachowa: pierwotna, drewniana. Jest to konstrukcja (fot. 17) krokwiowo-płatwiowa, z podporami stolcowymi, długimi zastrzałami i mieczami; całość wsparta na belkach stropowych.

17. wnętrze – konstrukcja dachu

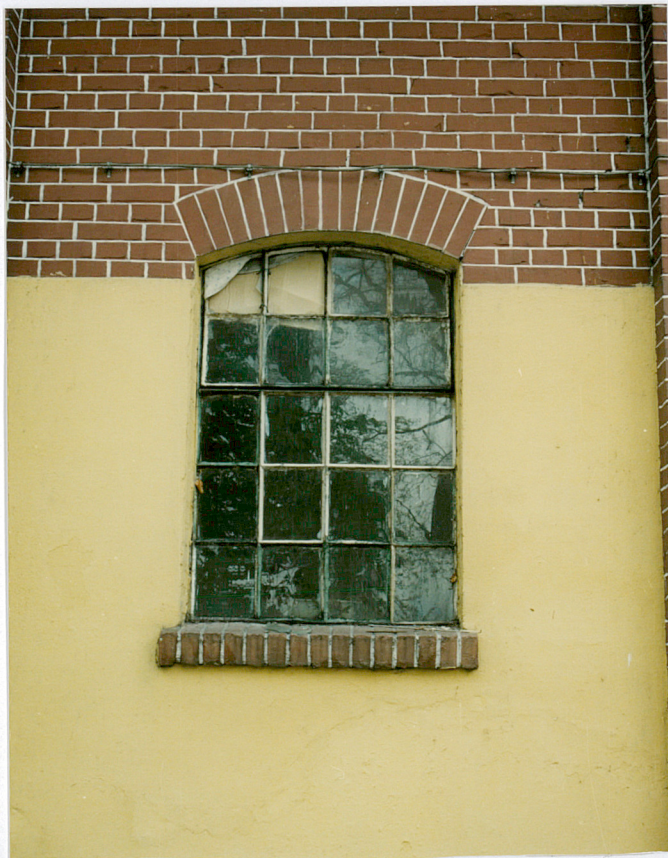
Stolarka okienna: typu przemysłowego. Są to okna (fot. 16) krosnowe, metalowe, wielokwaterowe, z uchylnymi (środkowymi) kwaterami.

16. metalowe okno w ścianie północnej

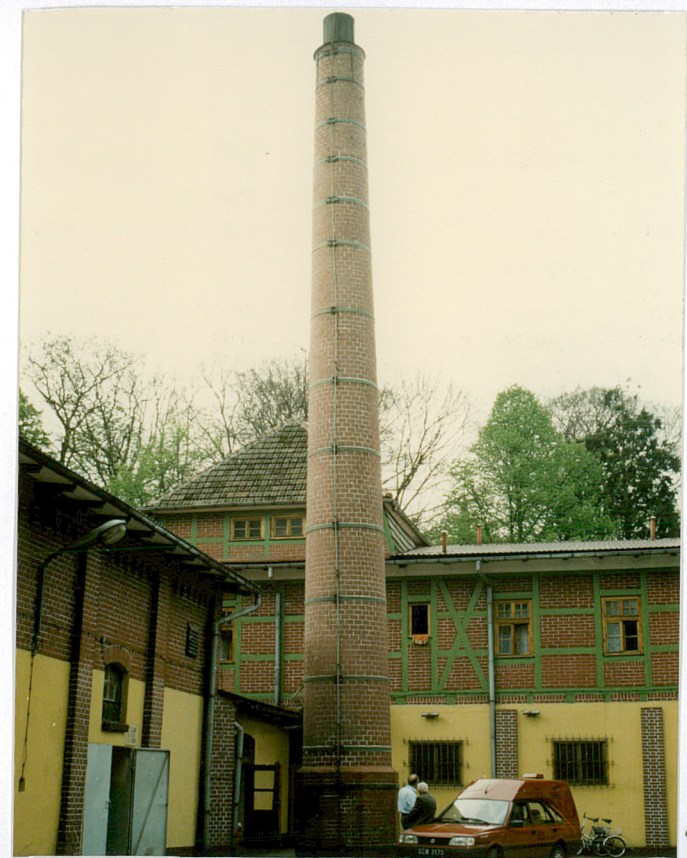
18. wolnostojący komin, widok od wschodu

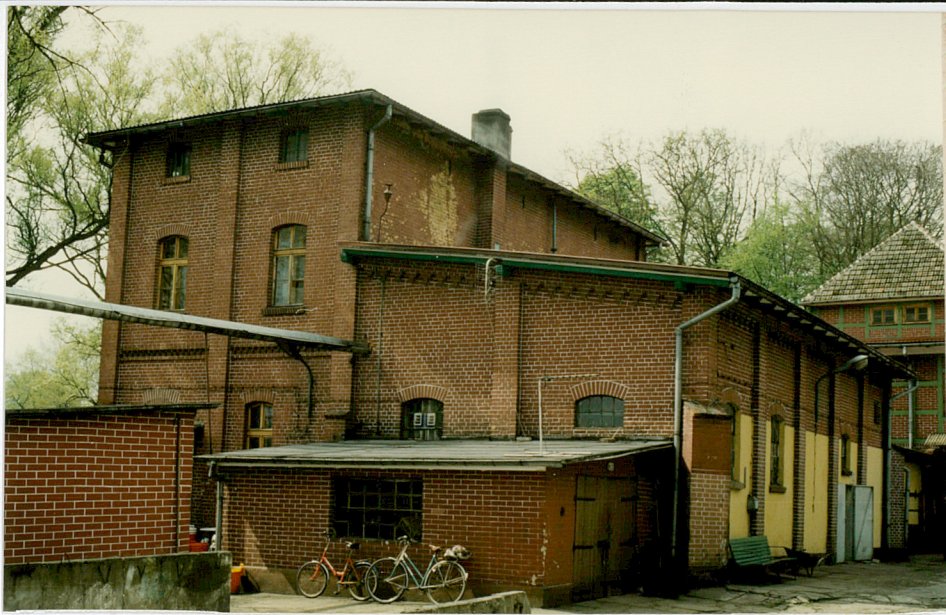
19.

***Kuchnia z salą gimnastyczną [3] – fot. 19 - 23***

Stan zachowania: dobry; niewielkie zawilgocenia w przyziemiu ścian oraz deskowego poszycia dachu, ubytki wtórnej malatury cegieł. malowanych drewnianego poszycia połaci dachowej, skorodowana stolarka okienna; przechylony komin.

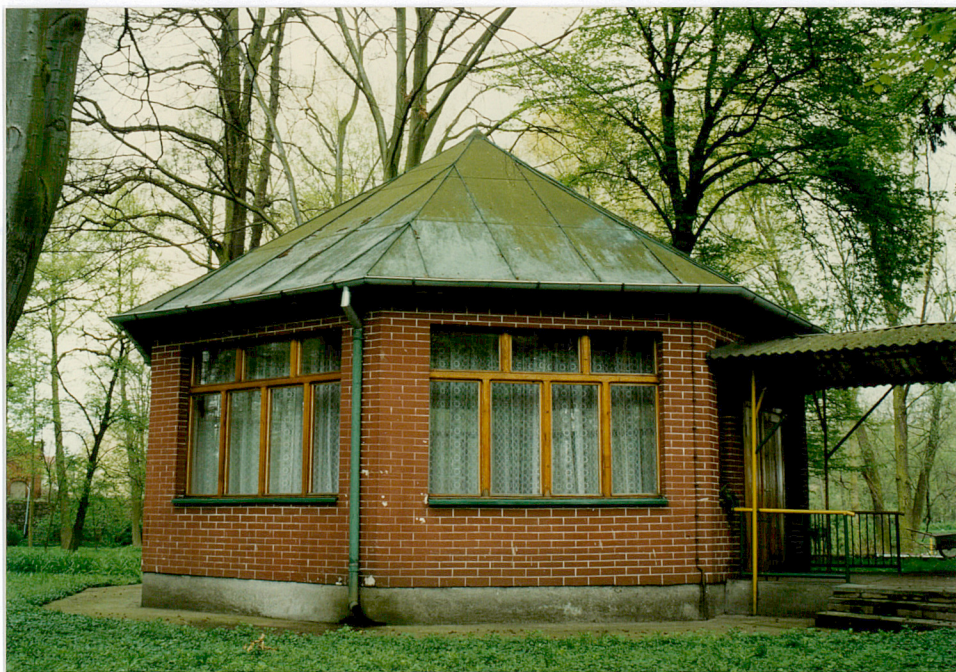
24. ośmioboczna świetlica (altana) [7], ulokowana na miejscu dawnej muszki koncertowej  
25. kaplica [11] – widok od płd.-zachodu  
26. garaże i archiwum [10] – widok od południa  
27. pralnia podkładów [12] – widok płn.-zachodu  
28. prasownia [6] – ulokowana między domem zdrojowym a kuchnią
