DOM MIESZKALNY (KAMIENICA) NR 13

XV, XVIII  
XIX/XX wiek

TRZEBIATÓW

4. Adres Rynek 13

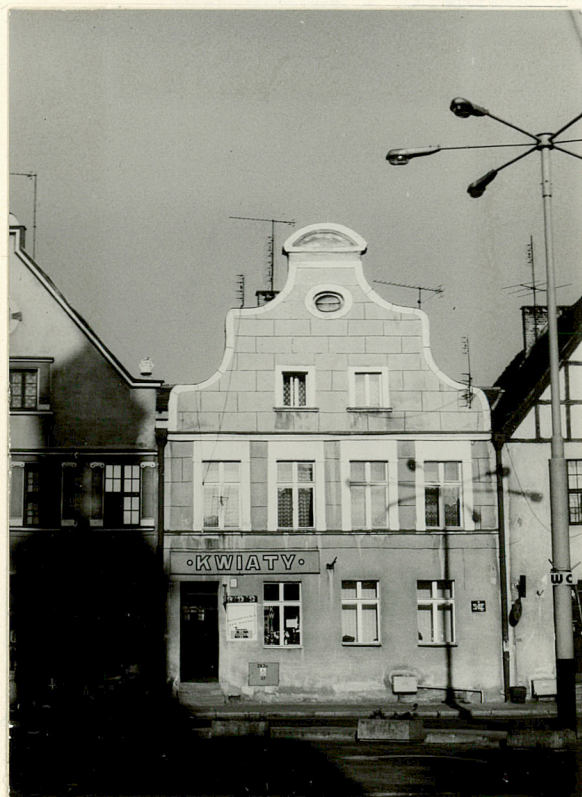
ELEWACJE : fasada 4-osiowa. Sciana szczytowa o wykroju zbliżonym do form barokowych, zwieńczona łukowym tympanonem obramowanym opaską z niewielkim profilowaniem części łukowej. Krawędzie szczytu obwiedzione są prostą opaską tynkową. W polu szczytu na jego osi występują dwa okna o płaskich nadprożach obramowane prostymi opaskami tynkowymi oraz profilowanymi gzymsami podokiennymi a w górnej części - owalne okienko, także obwiedzione opaską tynkową. Podstawa szczytu oddzielona jest od I piętra prostą opaską tynkową z niewielkim okapem. Okna I piętra rozstawione regularnie, o płaskich nadprożach, obwiedzione są opaskami tynkowymi wspierającymi się na profilowanym gzymsie podokiennym. Płaszczyzna ściany szczytu i I piętra ozdobiona jest malowaną na tynku rustyką. Część parterowa pozbawiona jest ozdób. Układ osi w tej części fasady jest przesunięty w stosunku do osi I piętra. Otwory okienne i otwory drzwi wejściowych o płaskich nadprożach rozstawione są także regularnie. Elewacja od strony podwórza 3-osiowa, o osiach parteru i I piętra wzajemnie przesuniętych. Sciana szczytowa wykonana jest w konstrukcji szkieletowej, w polach umieszczone są rozstawione symetrycznie dwa okna.

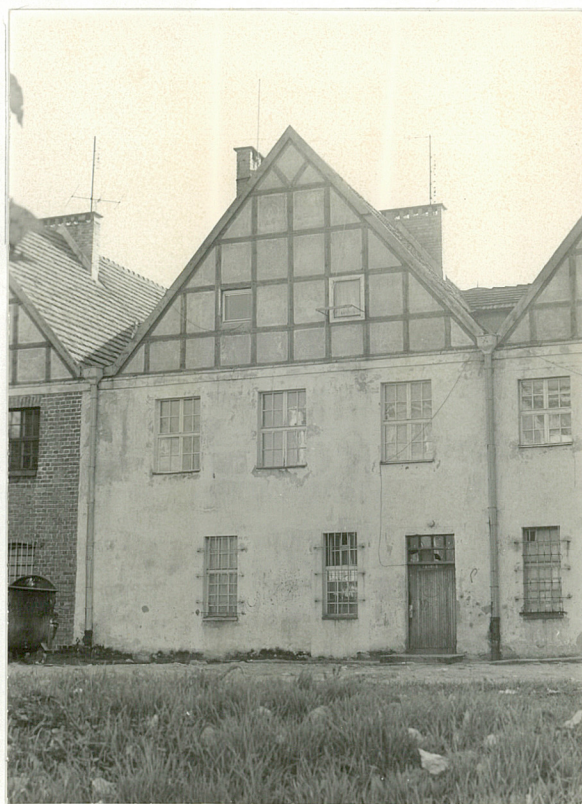
stan z 1996 r.  
elewacja tylna

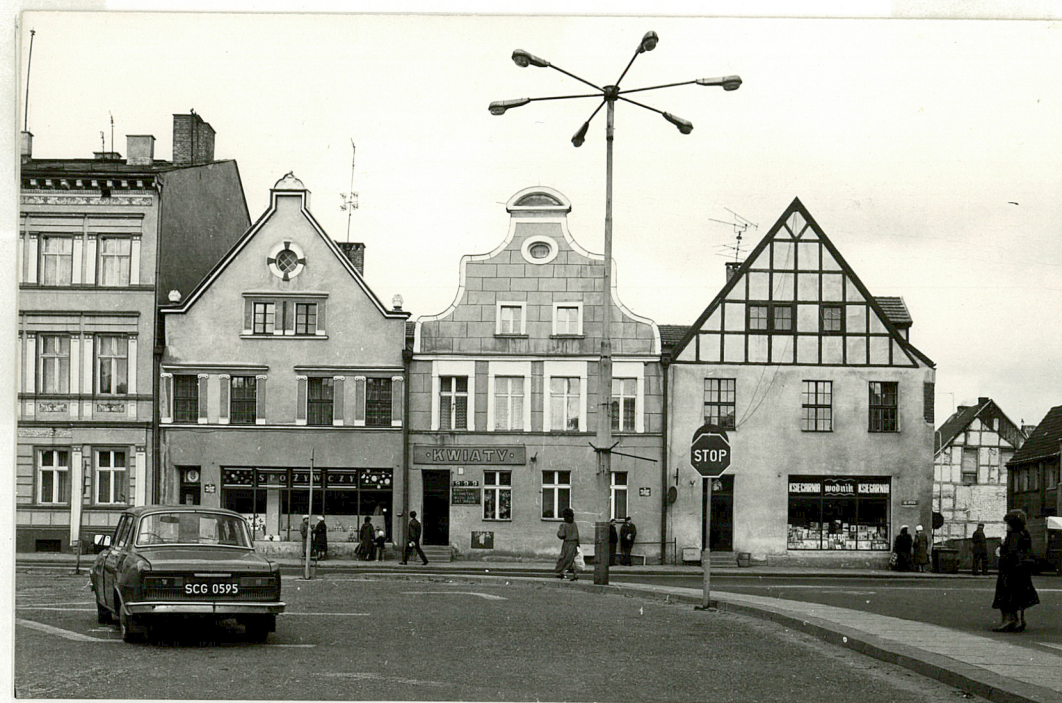
stan z 1996 r.  
widok ogólny zespołu zabudowy
