Nr ZACHODNIO-
POMORSKIE

DOM MIESZKALNY (KAMIENICA) Nr 27

TRZEBIATÓW

4. Adres Rynek 27

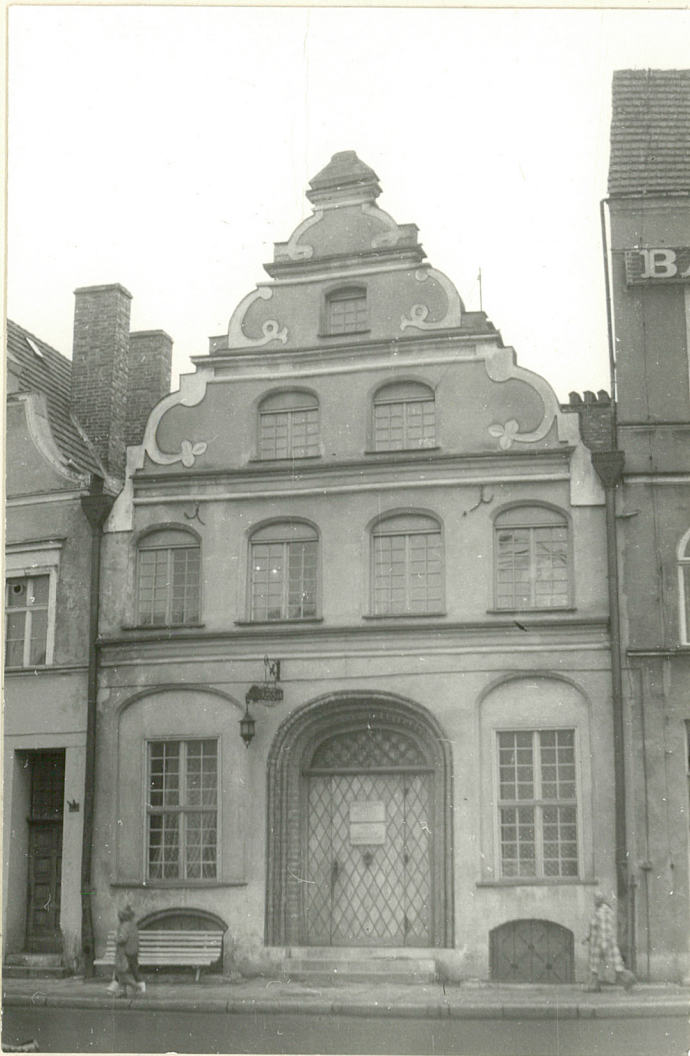
fasada - 1986 r.

ELEWACJE: fasada zwieńczona barokowym szczytem rozcłódkowanym w trzech poziomach podwójnymi opaskami i gzymsami tworzącymi uskoki. Krawędzie szczytu ukształtowane są w formy eliptycznych spływów obwiedzionych szeroką opaską zakończoną trójliściem. Podziały fasady zróżnicowane - na piętrze 4-osiowy, na parterze 3-osiowy, w obrębie szczytu 2 i 1 osiowy. W fasadzie wyeksponowane są elementy wystroju z okresu gotyku i baroku - portal o bogatym profilowaniu i obramienia okien odtwarzające kosztowne łuki nadproży.

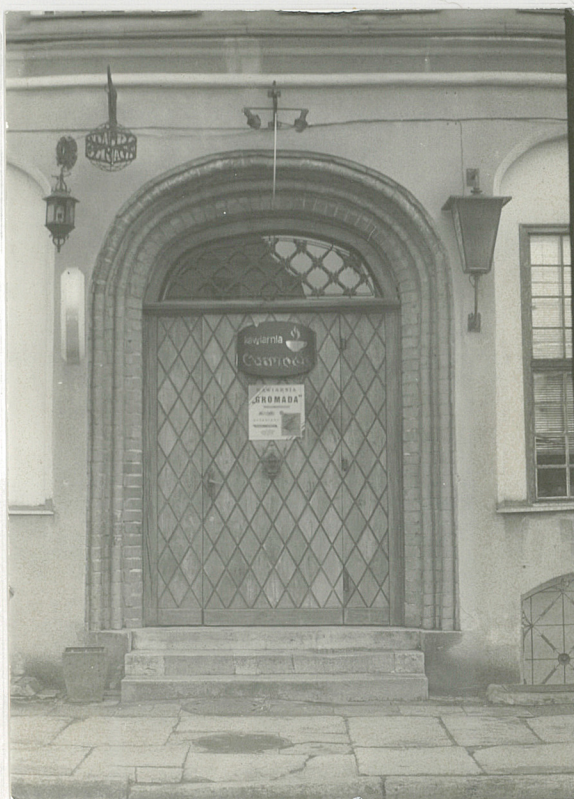
stolarka drzewiowa

- schody: konstrukcji żelbetowej, z drewnianą ozdobną balustradą.
 - otwory: portal wejściowy sklepiony półkolistym łukiem, drzwi deskowe wzmocnione listwami, z ozdobnymi okuciami. Otwory okienne w fasadzie

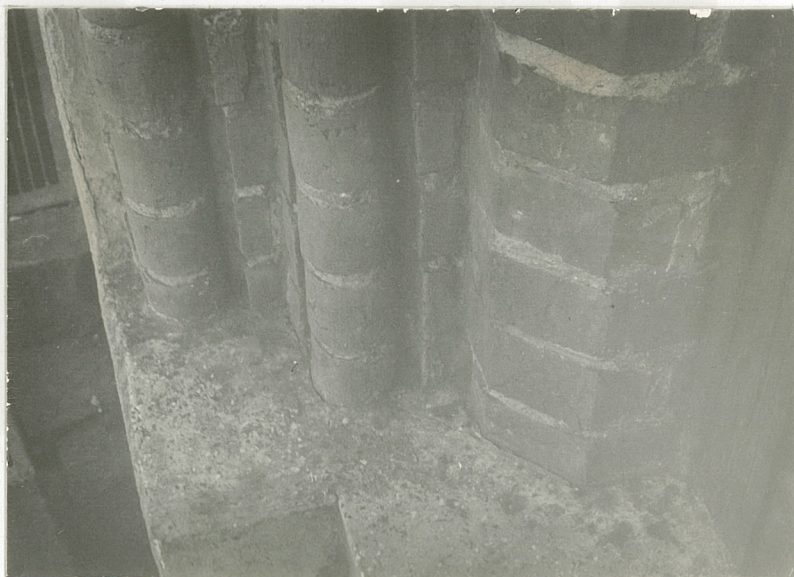
fasada - zmiany w kolorystyce

fragment zachowanych autentycznych kształtek w portalu

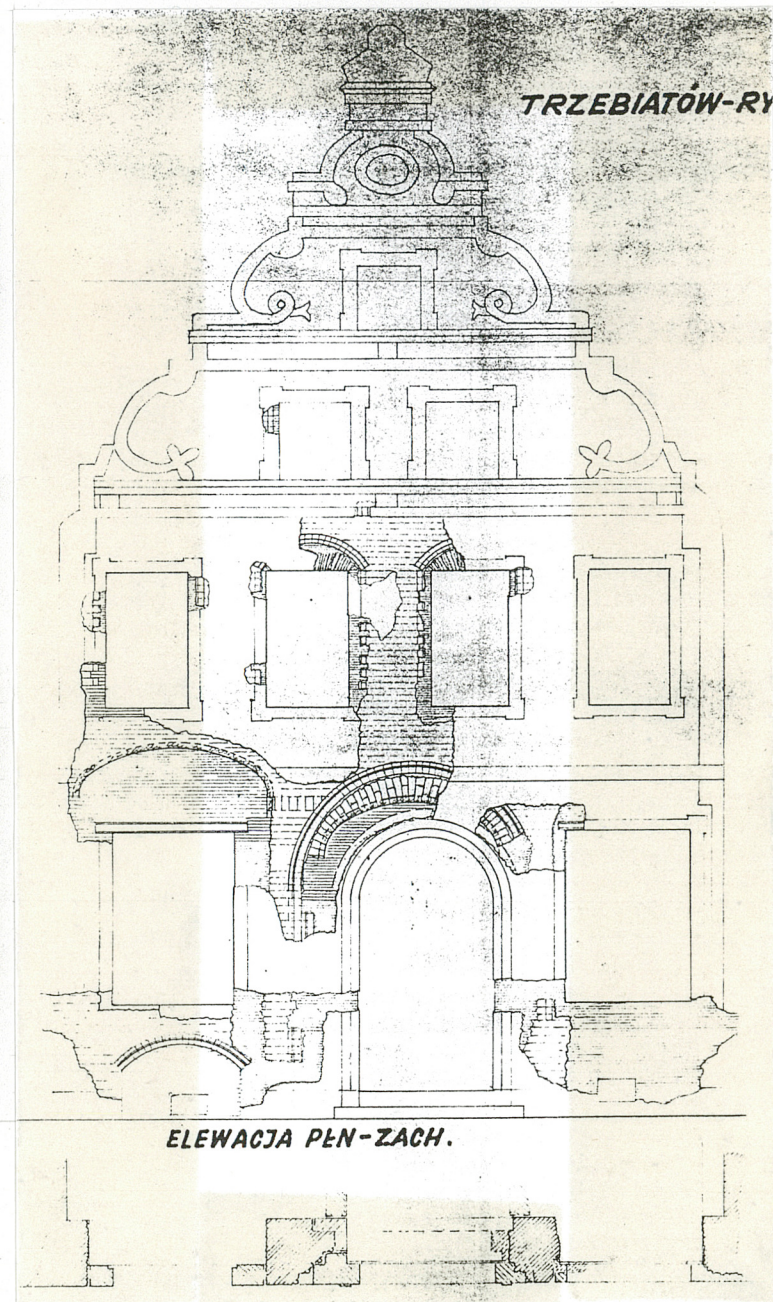
odsłonięty pierwotny układ
kompozycyjny elewacji
