TRZCIŃSKO
ZDRÓJ

DOM MIESZKALNY (KAMIENICZKA)

Rynek 5

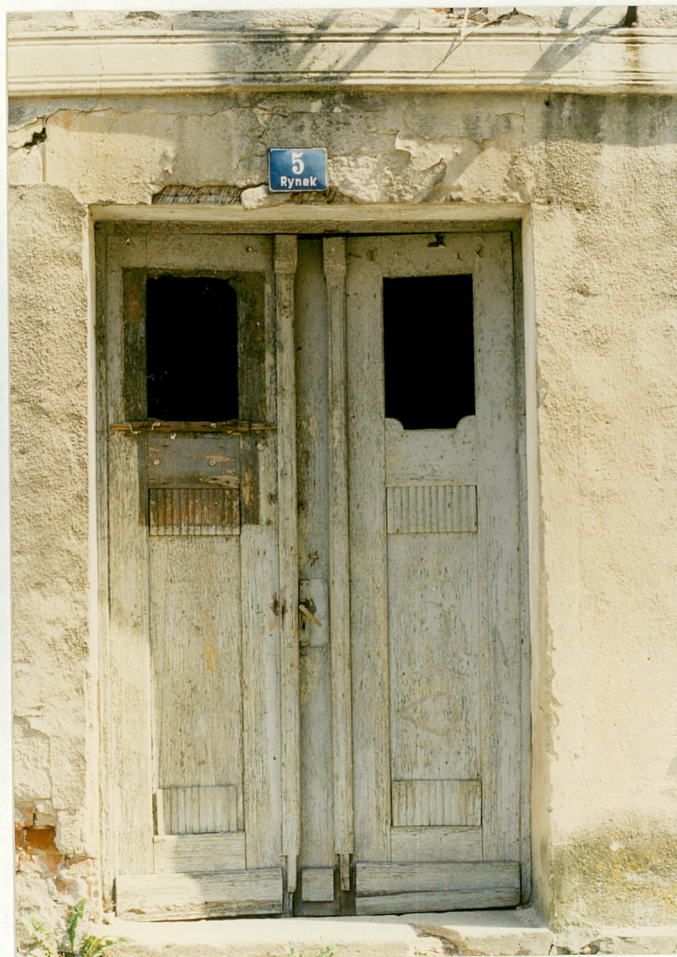
Drzwi frontowe dwuskrzydłowe, ramowo-płycinowe, z naświetlami, zawieszone na zawiasach trzpieniowych, zaopatrzone w mosiężną klamkę; listwy przylgowe ozdobnie żłobkowane. Wrota przejazdu bramnego dwuskrzydłowe, ramowo-spagowe, na zawiasach hakowo-pasowych. Brak stolarki drzwiowej wewnątrz budynku.

1. Elewacja frontowa (widok od północnego-zachodu)
2. Elewacja frontowa (widok od południowego-zachodu)
3. Elewacja północna
4. Elewacja wschodnia
5. Drzwi frontowe
6. Okno I kondygnacji elewacji frontowej
7. Fragment ściany ryglowej w obrębie przejazdu bramnego
8. Oficyna - widok od północnego-wschodu
9. Fragment zarwanego stropu traktu frontowego
10. Schody prowadzące na II kondygnację
11. Widok ogólny więźby dachowej
12. Fragment więzara konstrukcji dachu

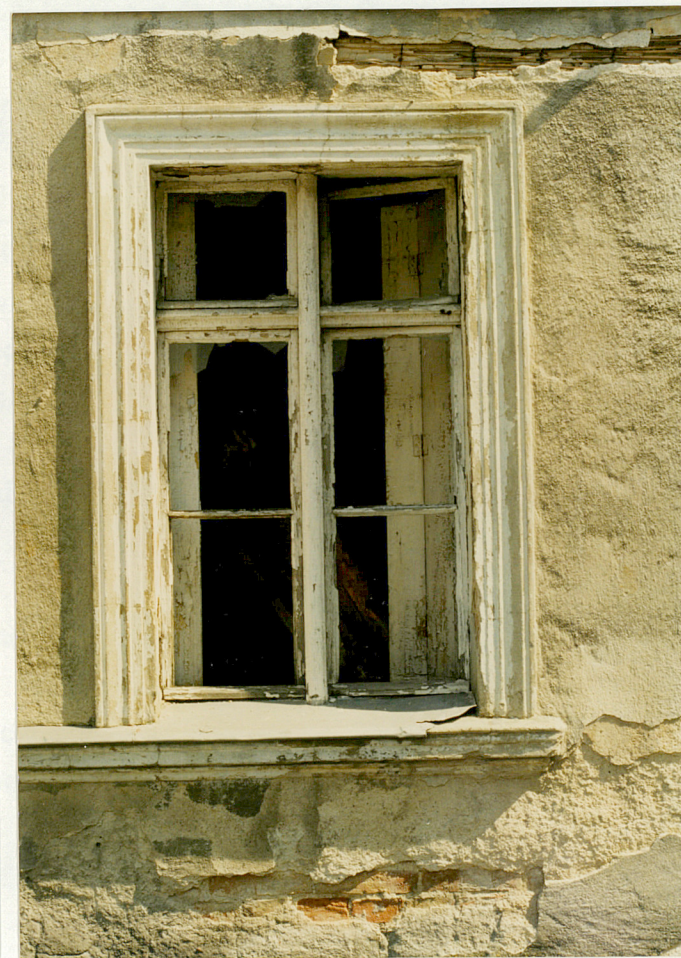
6.

c. d. rubr. nr 13 - Okna - otwory okienne w formie stojących prostokątów (proporcje szerokości do wysokości w oknach parteru jak 1:2, w oknach II kondygnacji jak 2:3); okno II kondygnacji usytuowane nad przejazdem bramnym w elewacji wschodniej w kształcie leżącego prostokąta (stosunek szerokości do wysokości jak 5:4). W fasadzie otwory okienne I kondygnacji ujęte są profilowanymi, bielonymi opaskami, wyrobionymi w tynku, a II kondygnacji drewnianymi, prostymi wyłogami. Stolarka okienna zróżnicowana: w I kondygnacji okna krosnowe, czteroskrzydłowe, dzielone krzyżem okiennym (słupek półwałkowy, ślęmię profilowane), skrzydła podślęmienne z dwukwaterowym podziałem szczeblinowym, w II kondygnacji powierzchnia okien dzielona prostym ślęmieniem i ozdobnie potraktowanym słupkiem nadślęmiennym (okna krosnowe, czteroskrzydłowe).

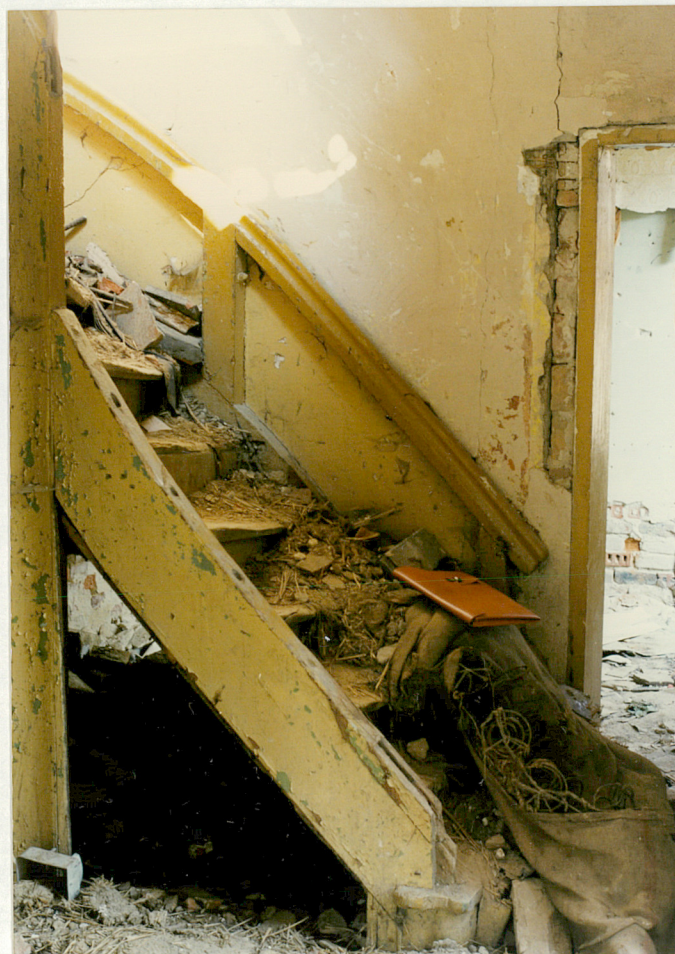
10.

Schody drewniane policzkowe, zabiegowe, zaopatrzone w profilowane, drewniane poręcze osadzone - pierwotnie - w deszczułkowych balustradach. Zejście do piwnicy pod oficyną po jednobiegowych schodach ceglanych.

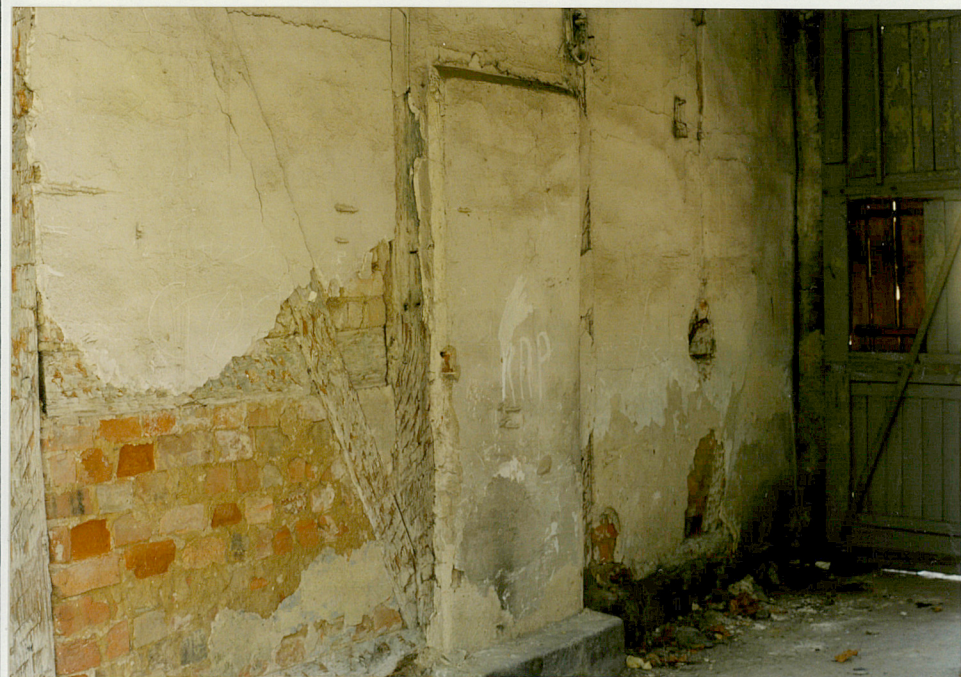
7.

c. d. rubr. nr 13 - ca 25 cm. Murowane z cegły ceramicznej (wątek wozówkowo-główkowy, krzyżowy) są również w całości ściany przybudówki-oficyny, które są nietynkowane. W północnej ścianie szczytowej kamieniczki zachowała się konstrukcja ryglowa (co widać od strony przejazdu bramnego); jest ona wszakże obmurowana cegłą ceramiczną. Większość ścian działowych ma konstrukcję ryglową (wypełnienie częściowo strychułowem, częściowo z cegły ceramicznej), a część murowana jest z cegły ceramicznej; ściany te wyprawione są gładkimi, grubymi tynkami wapienno-glinianymi i malowane farbami wapienno-klejowymi.

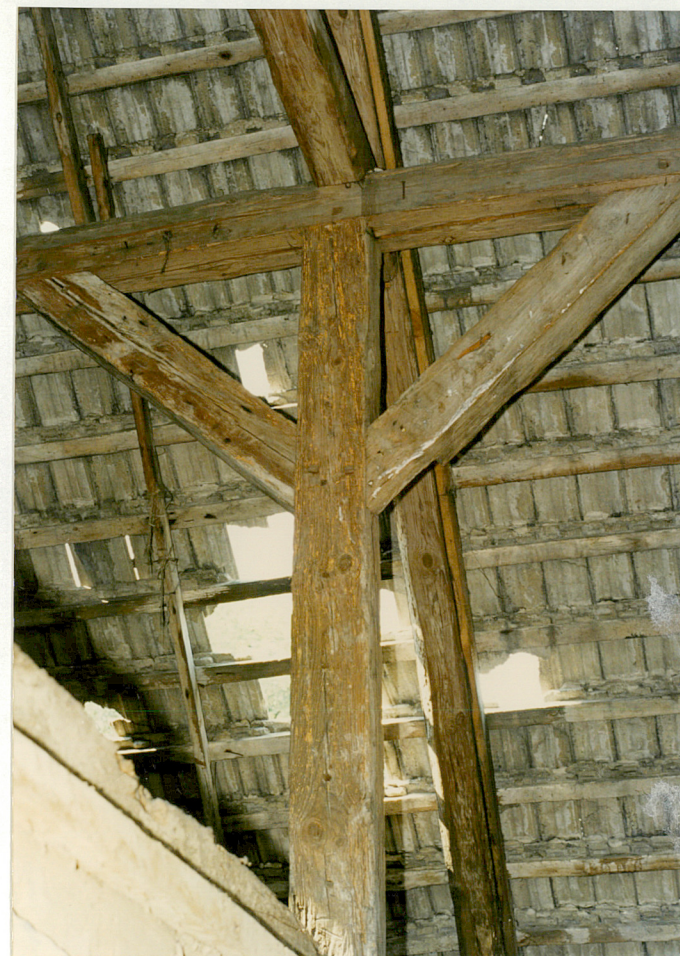
12.

Więźba dachowa krokwiowo-jętkowa z obustronną ścianą stolcową. Stopy krokwi osadzone "na wpust ukośny" w belkach stropowych. Do dolnych części krokwi po stronie wschodniej nabite są przypustnice, powodujące nieznaczne załamanie powierzchni połaci dachowej. Połączenia ciesielskie wzmocnione kołkowaniem. Więźba dachowa jest chronologicznie niejednorodna: starsze są - obrobione od topora - podpory stolcowe i jętki (przekroje materiału - 16 x 20 cm i 16 x 18 cm), młodsze - obrobione mechanicznie - krokwie. Szczyty dachu wypełnione ścianami ryglowymi z wypełnieniem strychułowem.
