1. Obiekt
BUDYNEK INWENTARSKO-GOSPODARCZY

3. Miejscowość
TRZCIŃSKO
ZDRÓJ

4. Adres
Rynek 5
74-225 Trzcińsko Zdrój

1. Miejscowość TRZCIŃSKO ZDRÓJ	2. Obiekt BUDYNEK INWENTARSKO-GOSPODARCZY	3. Zawartość wkładki (nazwa obiektu lub uzupełnienia) tekst, sytuacja, fotografie
-----------------------------------	--	--

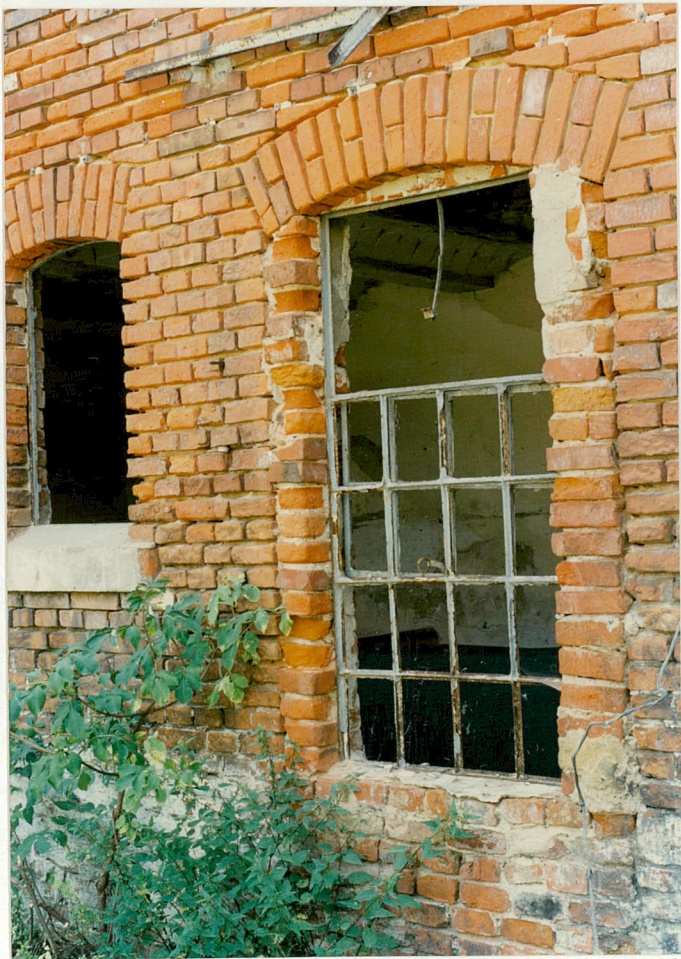
Okna - otwory okienne w formie stojących prostokątów, przesklepionych nadprożami w formie łuków odcinkowych; stosunek szerokości do wysokości otworów okiennych: w kondygnacji I - jak 2 : 3, w poddaszu - jak 4 : 5 (jedno z okien I kondygnacji - szersze i wyższe od pozostałych - przeprute zostało w miejscu pierwotnych drzwi). Podokienniki I kondygnacji wykonane z cegły ceramicznej w układzie główkowym "na zrąb". W węgarach otworów okiennych I kondygnacji osadzone były metalowe ramy stałych okien o drobnym podziale kwaterowym. W oknach poddasza występowała stolarka drewniana (najprawdopodobniej okna krosnowe, dwuskrzydłowe).

4. Elewacja południowa
5. Okna w elewacji północnej
6. Drzwi w elewacji północnej
7. Fragment konstrukcji południowej ściany budynku - widok od strony wnętrza
8. Fragment wnętrza pomieszczenia inwentarskiego

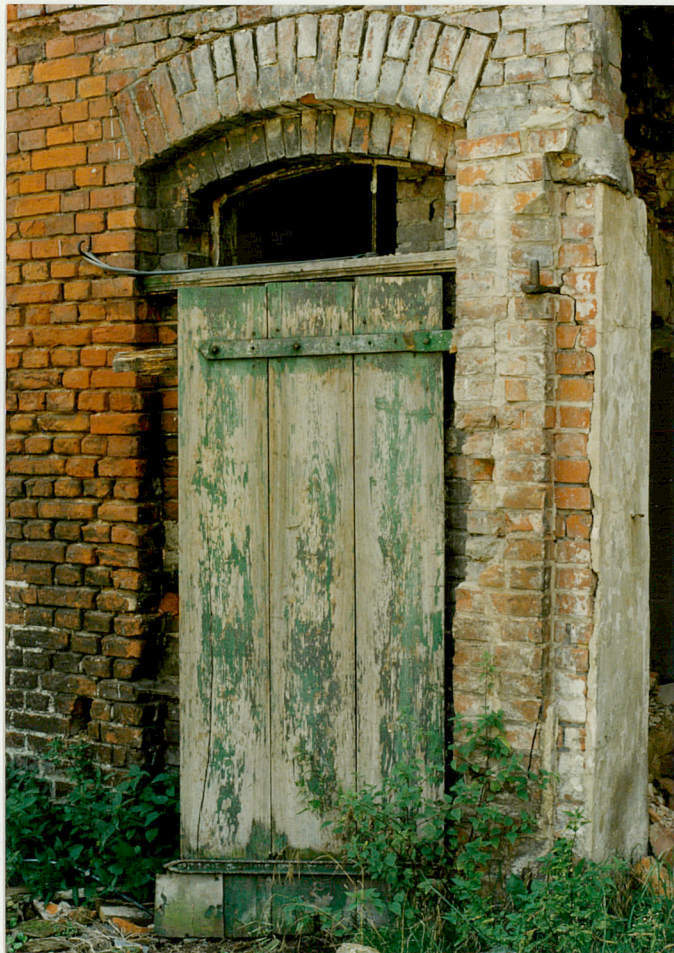
6.

Drzwi zachodnie jednoskrzydłowe, spagowe, na zawiasach hakowo-pasowych; ponad profilowanym ślemieniem - w obrębie odcinkowego nadproża - umieszczone nadświetle o trzykwaterowym podziale. Drzwi wschodnie jednoskrzydłowe, ramowo-żaluzjowe, na zawiasach trzpieniowych, z jednodzielnym, płaskim nadświetlem; otwór drzwiowy - pierwotnie przesklepiony łukowatym nadprożem - wtórnie obniżony i przewężony. Wyłaz na poddasze zamykany dwuskrzydłowy, ramowo-żaluzjowymi drzwiami, na zawiasach hakowo-pasowych.

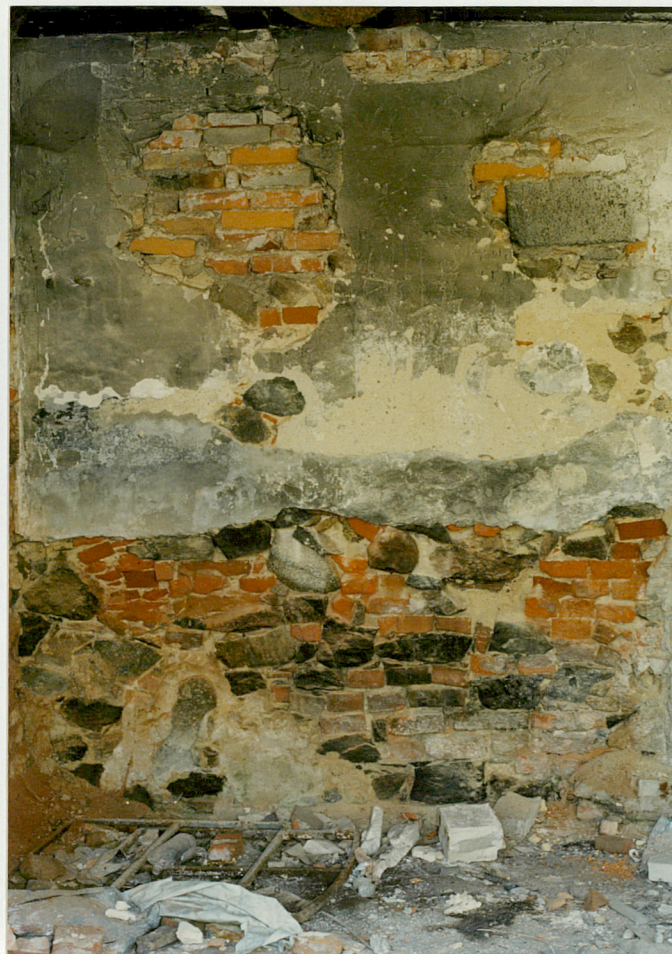
7.

Ściany obwodowe murowane z cegły ceramicznej (o standardowych wymiarach) na zaprawie wapiennej; wątek muru wozówkowo-główkowy, krzyżowy. Grubość ścian obwodowych ca 45 cm. Zewnętrzne powierzchnie ścian nietynkowane. Ściany działowe (grubość ca 25 cm) również murowane z cegły ceramicznej, wyprawione gładkimi, grubymi tynkami wapienno-glinianymi i bielone.

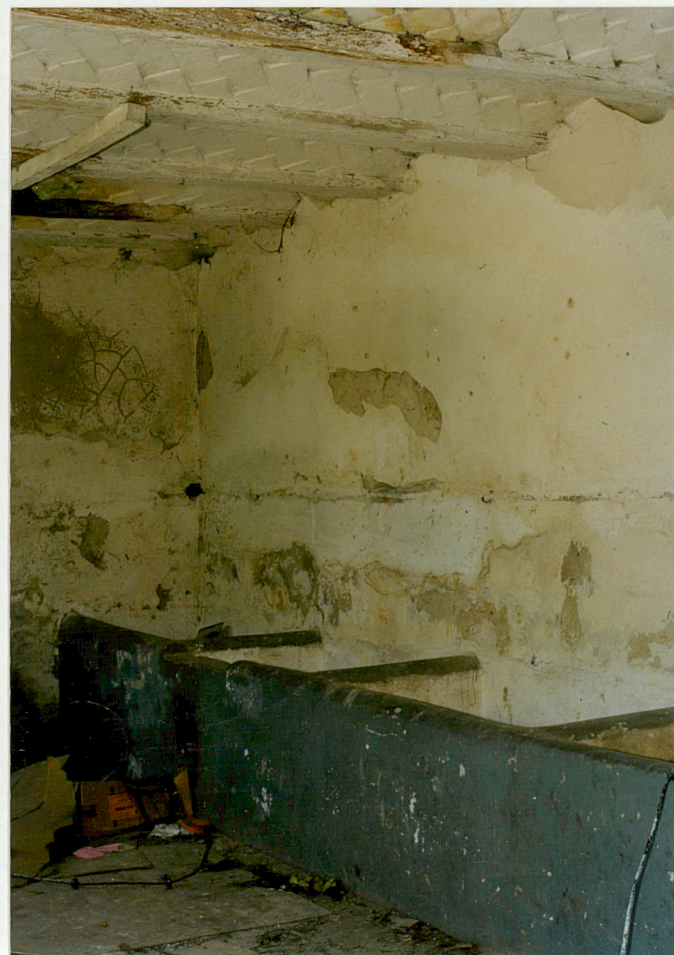
8.

Stropy - w zachodniej części budynku ceramiczne stropy Kleina na belkach stalowych, we wschodniej ceramiczne stropy odcinkowe na drewnianych (sic!) belkach. Powierzchnia stropów bielona.
