BUDYNEK MIESZKALNY (14)

W ZESPOLE ZAKŁADU DLA UMYSŁOWO CHORYCH

2. Czas powstania
ok. 1899 r.

3. Miejscowość
TRZEBIATÓW
- JAROMIN

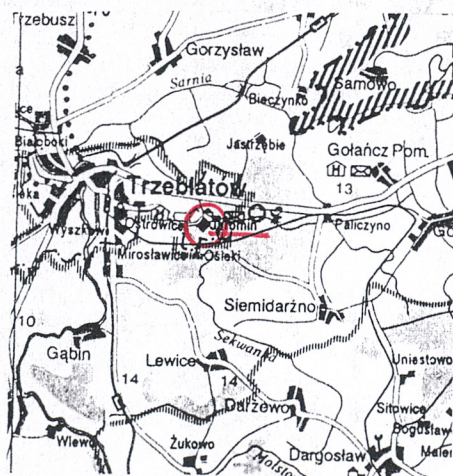
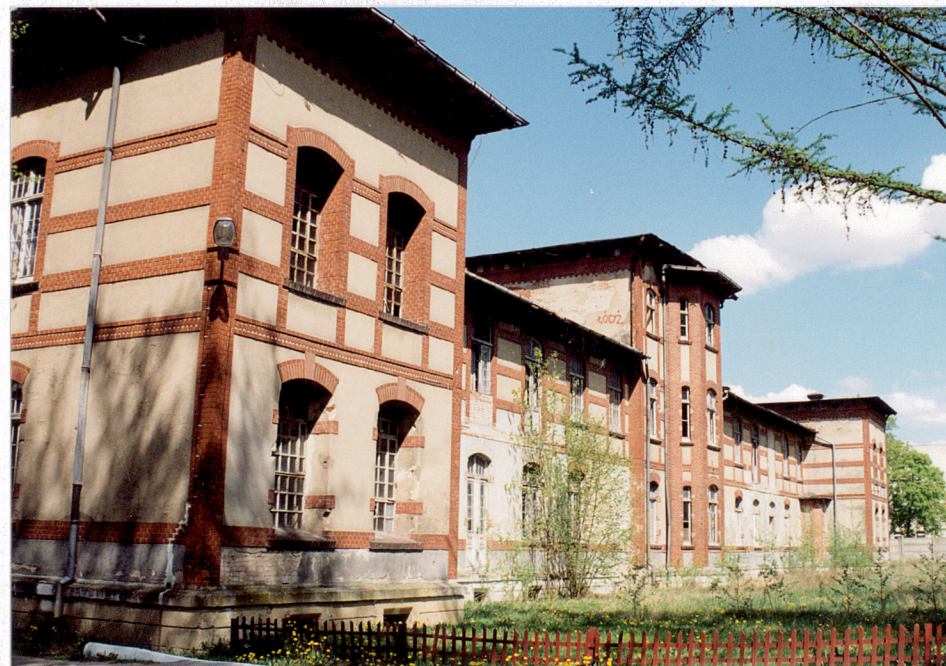
11. Zdjęcia, rzut, przekrój, sytuacja, orientacja

RZUT: budowla założona na planie wydłużonego prostokąta rozwiniętego na osi SW-NE, z silnie wysuniętymi ryzalitami bocznymi i środkowymi przy obu elewacji długich. Wewnątrz duże sale w amfiladowym układzie, przedzielone rzędem żeliwnych słupów wspierających stropy. W partiach ryzalitowanych (centralna i boczne) układ 2-3-traktowy z korytarzami międzytraktowym. Trzy klatki schodowe umieszczone są w trzech wielobocznych ryzalitach NW elewacji budynku.

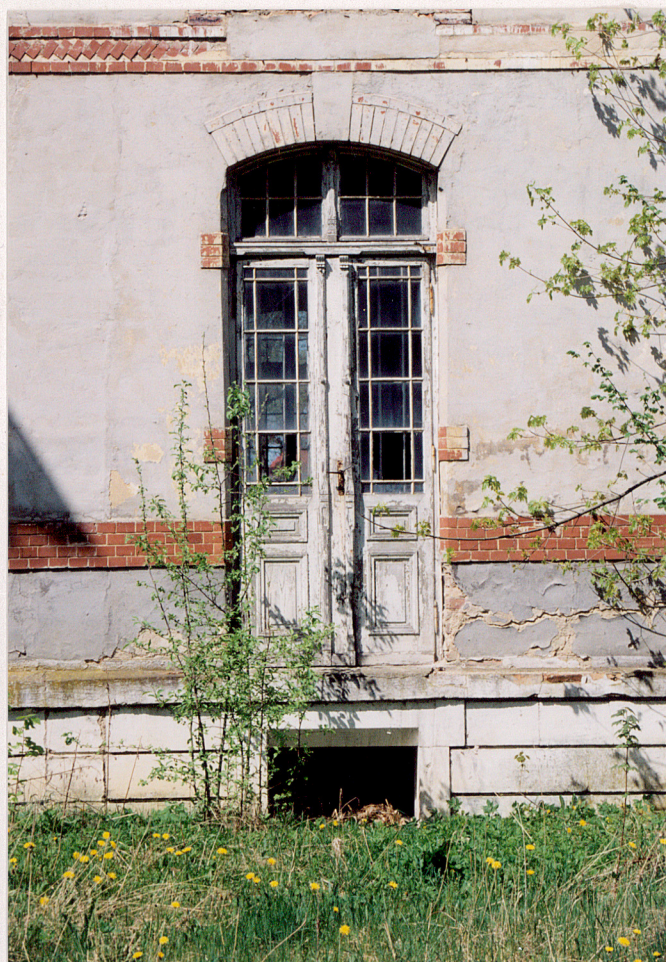
6

1. elewacja SE widziana od strony SW
2. elewacja SE od strony SE
3. ryzalit środkowy elewacji SE
4. elewacja SE - ryzalit boczny pln.
5. elewacja SE - połączenie pld. ryzalitu bocznego i ściany korpusu, z przybudówką wbudowaną w narożnik
6. elewacja SE - porte fenetre w 2-jej osi korpusu
7. elewacja SE - okna parteru ryzalitu pld.
8. elewacja NW od strony SW
9. elewacja NW od strony W
10. elewacja NW - partia pln.
11. elewacja NW - partia pld.
12. elewacja NW - ryzalit boczny pln.
13. elewacja NW - ryzalit boczny pld.
14. elewacja NW - ryzalit środkowy
15. elewacja NW - ryzalit środkowy
16. elewacja boczna SW
17. elewacja boczna NE
18. elewacja boczna NE - okna I piętra
