1. Obiekt

**BUDYNKI MIESZKALNE PENSJONARIUSZY (21, 22)**  
**w dawnym zakładzie dla umysłowo chorych**

**TRZEBIATÓW-  
JAROMIN**

1. Miejscowość <b>TRZEBIATÓW- JAROMIN</b>	4. Obiekt <b>BUDYNKI MIESZKALNE PENSJONARIUSZY (21, 22) w dawnym zakładzie dla umysłowo chorych</b>	5. Zawartość wkładki:  <b>tekst, plan sytuacyjny, fotografie</b>
2. Gmina <b>Trzebiatów</b>		
3. Województwo <b>zachodniopomorskie</b>

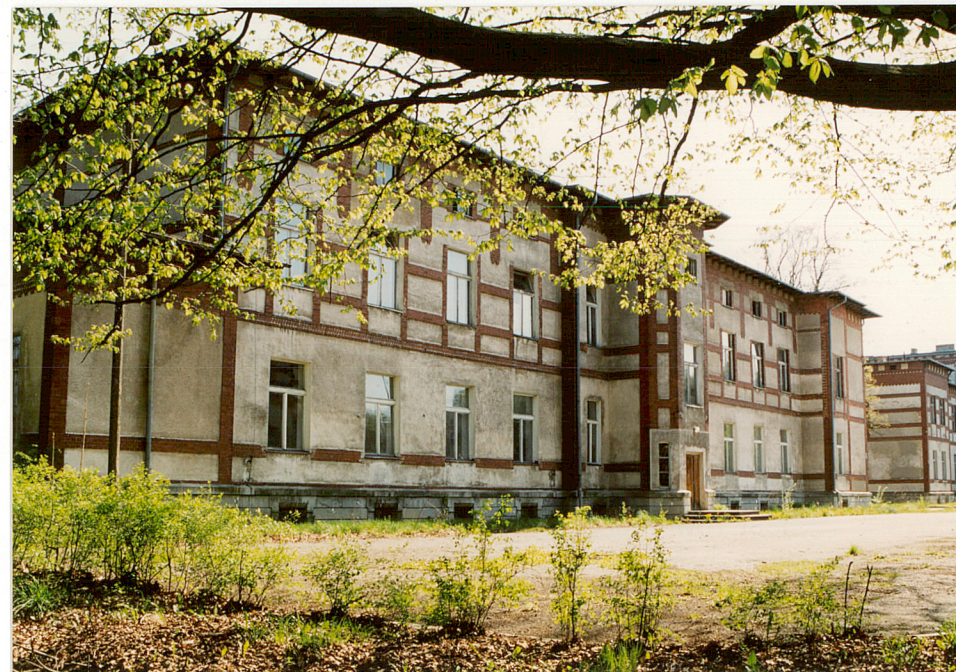
- 1A. Elewacja południowo-zachodnia
- 2A. Elewacja południowo-zachodnia – widok od północy
- 3A. Widok ogólny budynku od południa
- 4A. Elewacja południowo-wschodnia
- 5A. Elewacja północno-zachodnia skrzydła południowego
- 6A. Fragment elewacji północno-wschodniej
- 7A. Elewacja północno-zachodnia
- 8A. Ryzalit elewacji frontowej

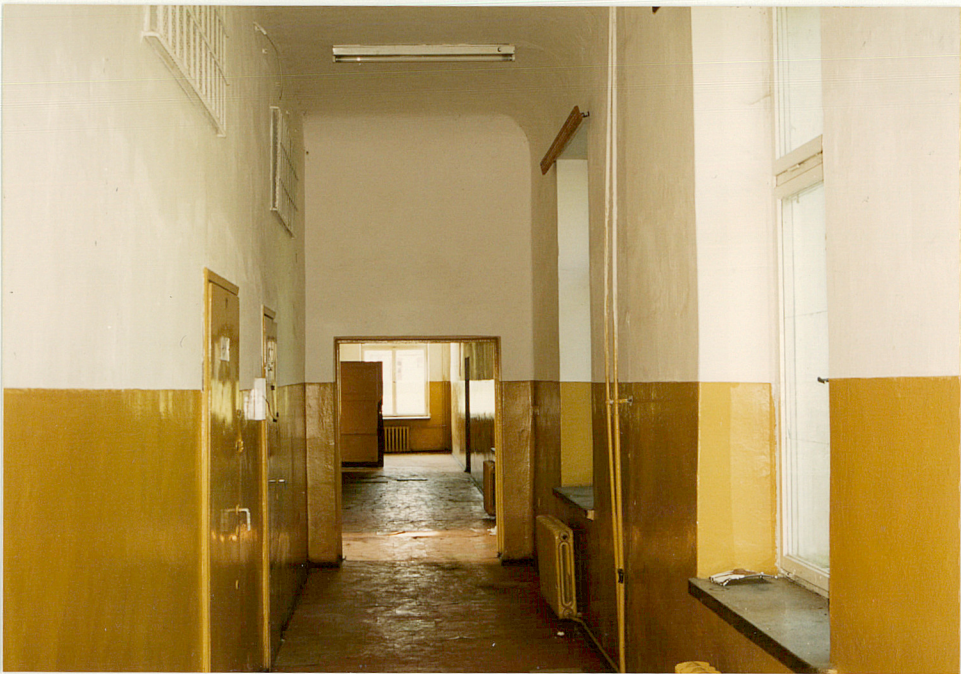
9A.

- 9A Fragment wnętrza I kondygnacji
- 10A Fragment frontowej klatki schodowej
- 11A Fragment wnętrza klatki schodowej w skrzydle południowym
- 12A Fragment wnętrza piwnicy
- 13A Widok ogólny wieżby dachowej
- 14A Fragment wieżby dachowej

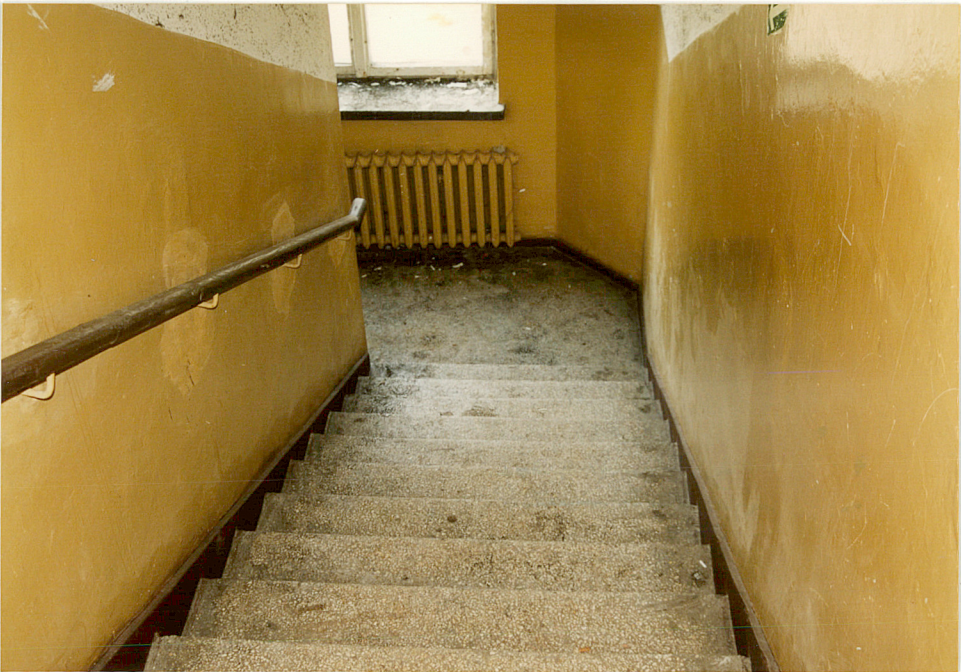
10A.

**Schody** w głównych klatkach schodowych betonowe (zapewne ze zbrojeniem stalowym), zabiegowe, w budynku południowym bez poręczy, w budynku północnym z prostą drewnianą poręczą, przytwierdzoną do ściany klatki schodowej. W skrzydle południowym budynku północnego dodatkowa klatka schodowa z dwubiegowymi schodami (ze spocznikiem międzypiętrowym) betonowymi, zaopatrzonymi w profilowaną, drewnianą poręcz, osadzoną w balustradzie z metalowych prętów. Zejścia do piwnic po jednobiegowych schodach ceglanych.

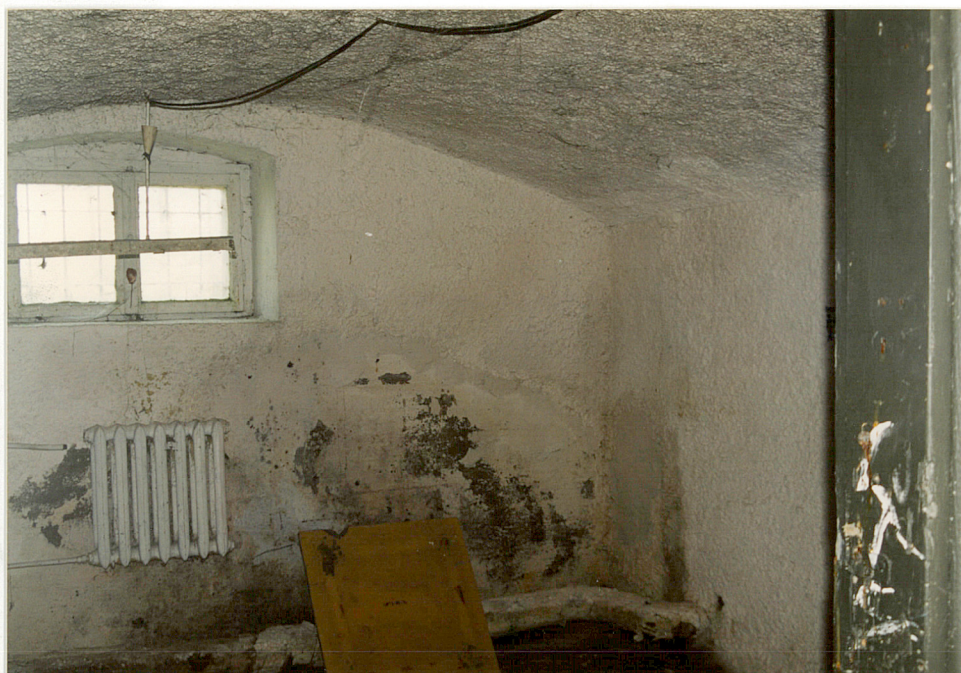
12A.

**Stropy** – nad pomieszczeniami I kondygnacji ceramiczne stropy Kleina, wyprawione na gładko bielonym tynkiem wapiennym. Nad pomieszczeniami II kondygnacji drewniane stropy belkowe ze ślēmymi pułapami, z posypką wapienno-trocinową, wyprawione na gładko tynkiem wapiennym zarzuconymi na podsufitki z mat trzcinowych. Nad piwnicami ceramiczne sklepienia odcinkowe, dzielone gurtami, wyprawione bielonym tynkiem.

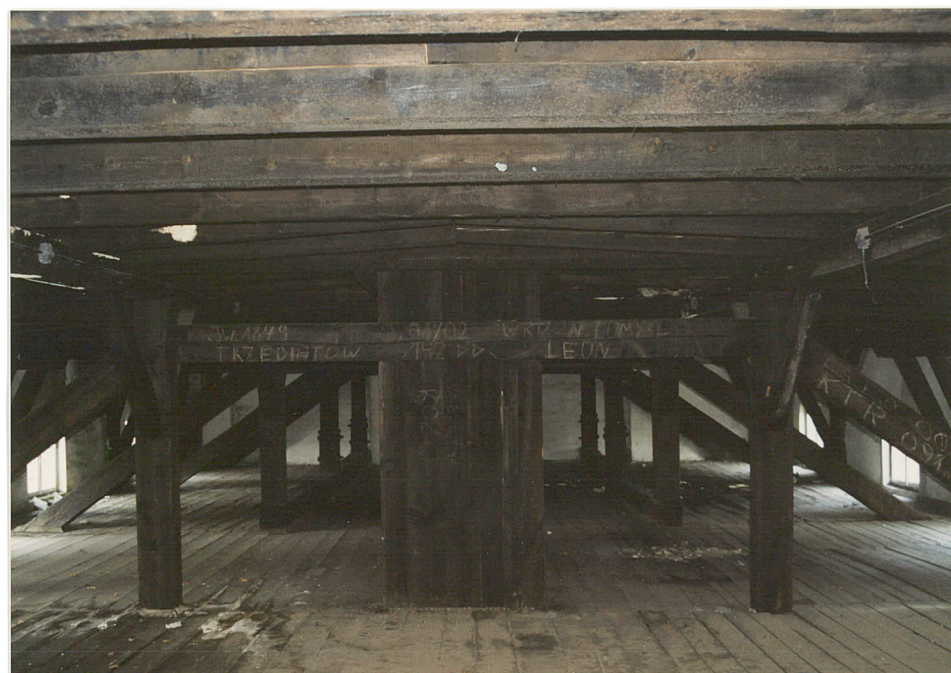
13A.

**Wieżba dachowa** – w północnym budynku krokwiowo-płatwiowa (płatwie pośrednie) więźba dachowa z obustronną podporą stolcową; stojce stabilizowane zdwojonymi rozporami i zastrzałami oraz mieczami. Elementy więźby dachowej – zabezpieczone substancją ropopochodną - obrobione mechanicznie; przekroje materiału użytego do konstrukcji: krokwie –
