Nr **ZACHODNIO-POMORSKIE** 7410

BUDYNEK INWENTARSKI NR 16

2. Czas powstania  
1870 r.

3. Miejscowość  
W Ł O D A R K A

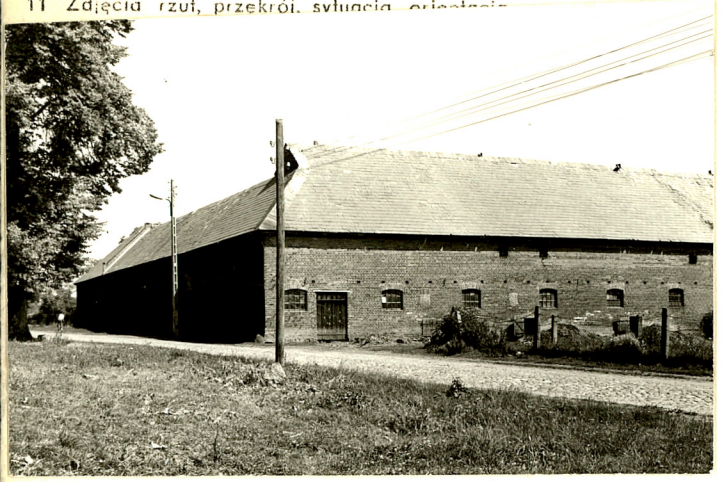
11. Zdjęcia rzut, przekrój, sytuacja, orientacja

-----  
Budynek inwentarski założony na planie prostokąta o wymiarach 3900 x 990 cm, przykryty dwuspadowym dachem, łączącym się w siodło z dachem budynku bramnego. Wysokość całkowita ca 1080 cm, stosunek wysokości ścian do wysokości dachu jak ca 1,5. Front budynku zwrócony w kierunku północnym. Pierwotny podział wnętrza częściowo zatarty. Obecnie w budynku znajdują się następujące pomieszczenia /licząc od strony lewej ku prawej/: skład, chlew, garaż, obora ze stajnią oraz chlew z kurnikiem. Wejścia do wnętrza umieszczone w elewacji północnej, a do prawego chlewa również w ścianie południowej. Budynek niepodpiwniczony. Ściany obwodowe murowane z cegły ceramicznej, nietynkowane, osadzone na ławach fundamentowych z kamienia łamanego o wysokości 50-100 cm ponad poziom gruntu. We wschodniej /lewej/ części budynku ściany działowe z cegły ceramicznej, w zachodniej /prawej/ pomieszczenia oddzielone przepierzeniami z desek. Stropy belkowe, nagie, bielone. W oborze i prawym chlewie posadzki ceglane, w pozostałych pomieszczeniach posadzki betonowe. Drzwi spągowe, przy niektórych taflach drzwiowych zachowane stare zawiasy kowalskiej roboty. Nadproża drzwi w formie łuków odcinkowych. Okna pojedyncze, stałe, osadzone w żelaznych ramach z podziałem wielokwaterowym. Nadproża okien w formie łuków odcinkowych. Dach dwuspadowy, połacie pokryte łupkiem. Konstrukcja więźby dachowej krokwiowo-jętkowa z obustronną podporą stolcową. Stopy krokwii osadzone na wpust ukośny w belkach stropowych. Strych jednoprzestrzenny, wykorzystywany jako skład paszy. W elewacji frontowej umieszczone jest sześć wyłazów na poddasze; kształt otworów wyłazowych analogiczny do okien - zamykane są one drzwiczkami spagowymi. Przy wschodnim szczytzie budynku, od zewnątrz, dobudowany jest komin słupowy z cegły ceramicznej. Instalacja elektryczna 220V.
