BUDYNEK MIESZKALNY /CHALUPA/ NR 66

ok.poł.XIX w.

G O S L A W

Gosław nr 66  
gm. Trzebiatów  
woj. szczecińskie

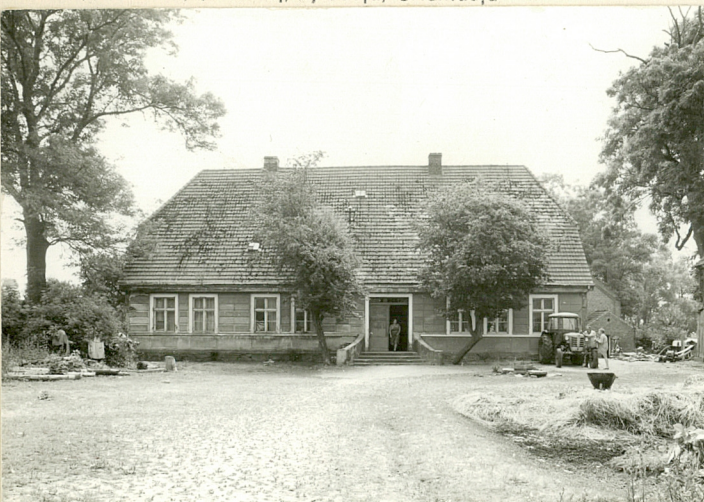
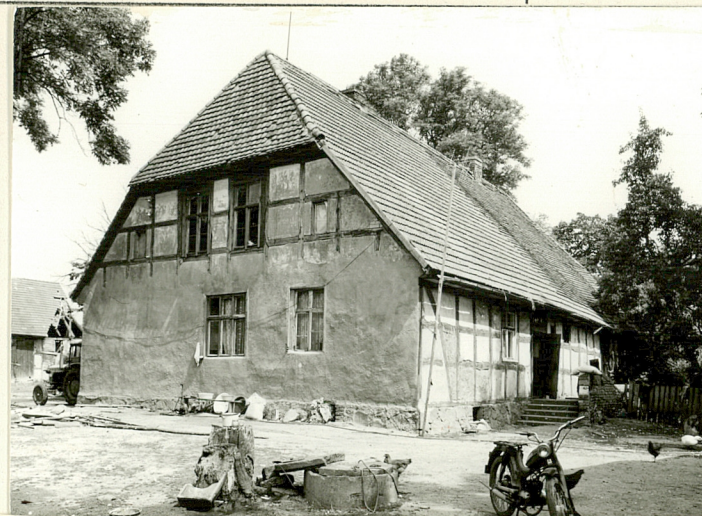
11 Zdjęcia rzut, przekrój, sytuacja, orientacja

Chałupa szerokofrontowa, jednokondygnacyjowa, wzniesiona przez nieznanego budowniczego ok.poł. XIX w.

Ewidencjonowany obiekt to chałupa szerokofrontowa, jednokondygnacyjowa, przykryta dachem naczółkowym, częściowo podpiwniczona. Rzut na planie prostokąta o wym. 2080 x 1210, wysokość ca 910 cm., stosunek wysokości ścian do wysokości dachu jak ca 1:2. Front budynku zwrócony w kierunku północnym, w stronę drogi. Wnętrze w układzie asymetrycznym dwu i dwu 1/2 traktowym. W trakcie frontowym znajduje się sień, mająca z prawej strony i lewej strony po dwie izby /izby narożne to w zasadzie alkierze/. W tylnej, południowej części chałupy układ wnętrza nieregularny. Na prawo od sieni tylnej umieszczona jest długa i wąska kuchnia /dawniej była tu trzecia sień/, za nią - od strony sadu - dwie małe izby. Na lewo od sieni tylnej znajduje się właściwa kuchnia a za nią izba. Z przestrzeni kuchni wydzielona jest komora, z przestrzeni tylnej sieni - mała komórka. Piwnica znajduje się w południowo-zachodniej części chałupy - pod izbami. Ściany piwnicy kamienne, wys. ca 200cm, strop płaski drewniany. Wejście do piwnicy przez właz w podłogę izby. Podmurówka z kamieni ciosanych, wys. 30-60 cm. Ściany konstrukcji mieszanej: frontowa murowana z pseudoboniami wykonanymi w tynku, pozostałe ryglowe. Szkielet ściany ryglowych dębowy, wypełnienie strychułowce. Szczytowa ściana zachodnia otynkowana, w połudn. i wschodniej tynkowane tylko kwatery międzyryglowe. Ściany działowe ryglowe z wypełnieniem strychułowym, tynkowane i malowane. Stropy drewniane belkowe, przestrzeń międzybelkowa wypełniona drewnem i gliną /wsuwki/, wyprowadzone gładko, bielone. Podłogi drewniane, w sieniach posadzki lastrykowe. Drzwi frontowe dwuskrzydłowe, płycinowe z nadświetlem; podobne drzwi łączą sień frontową z tylną. Pozostałe drzwi jednoskrzydłowe, płycinowe i deskowe. Niektóre tafle z ozdobnymi kowalskimi okuciami. Większość stolarki drzwiowej bądź oryginalna, bądź z pocz. XX w. Okna ościeżnicowe, 4-skrzydłowe, pojedyncze, otwierane do wnętrza; dolne skrzydła dzielone szczebliną na dwa pola. Okna w ścianie tylnej i szczytowej zachodniej bez szczeblin. Schody na strych jednobiegowe, obudowane drewnianą ścianką, umieszczone w tylnej sieni; wejście na schody znajduje się od strony sieni frontowej. Z przestrzeni strychu wydzielone dwa letnie pokoiki - przy ścianach szczytowych. Dach wysoki, naczółkowy, kryty karpiówką oraz dachówką zakładkową; na kalenicy i narożach ceramiczne gąsiory. Wieżba

14. Kubatura	ca 1510 m <sup>3</sup>	15. Powierzchnia użytkowa	251,6 m <sup>2</sup>	16. Przeznaczenie pierwotne	mieszkalne	17. Użytkowanie obecne	mieszkalne
18. Prace budowlane i konserwatorskie, ich przebieg i dokumentacja				19. stan zachowania (fundamenty, ściany zewnętrzne, ściany wewnętrzne, sklepienia, stropy, konstrukcje dachowe, pokrycie dachu, wyposażenie i instalacje)			
				Stan techniczny budynku dość dobry. Niezbędny jest remont dachu - przełożenie i uzupełnienie dachówki.			
				20. Najpilniejsze postulaty konserwatorskie

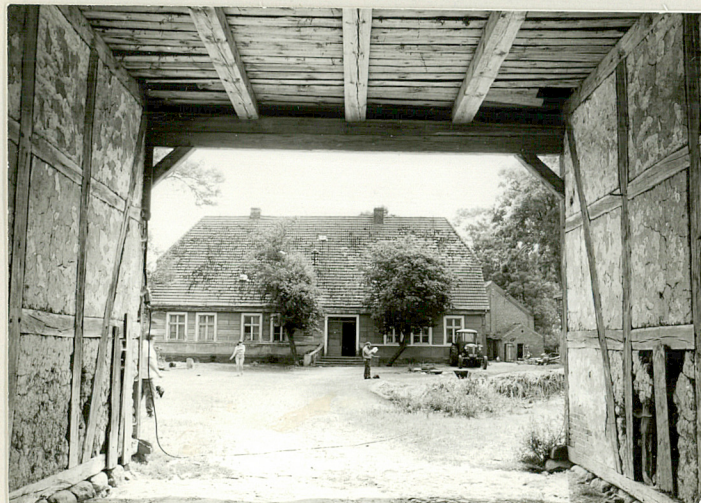
1. CHALUPA
2. SZOPA
3. BUD INWENTARSKI
4. SZOPA
5. BUD BRAMNY
6. BUD INWENTARSKI
7. BUD GOSPODARCZY
8. KRAN
9. MIEJSCE PO BUD INWENTARSKIM
10. MIEJSCE PO BUDYNKU INWENTARSKIM
