OŚRODEK DOKUMENTACJI  
ZABYTEKÓW W WARSZAWIE  
KARTA EWIDENCYJNA ZABYTEKÓW  
ARCHITEKTURY I BUDOWNICTWA

PAŁAC „1”

poł. XIX w.

DOBROWO

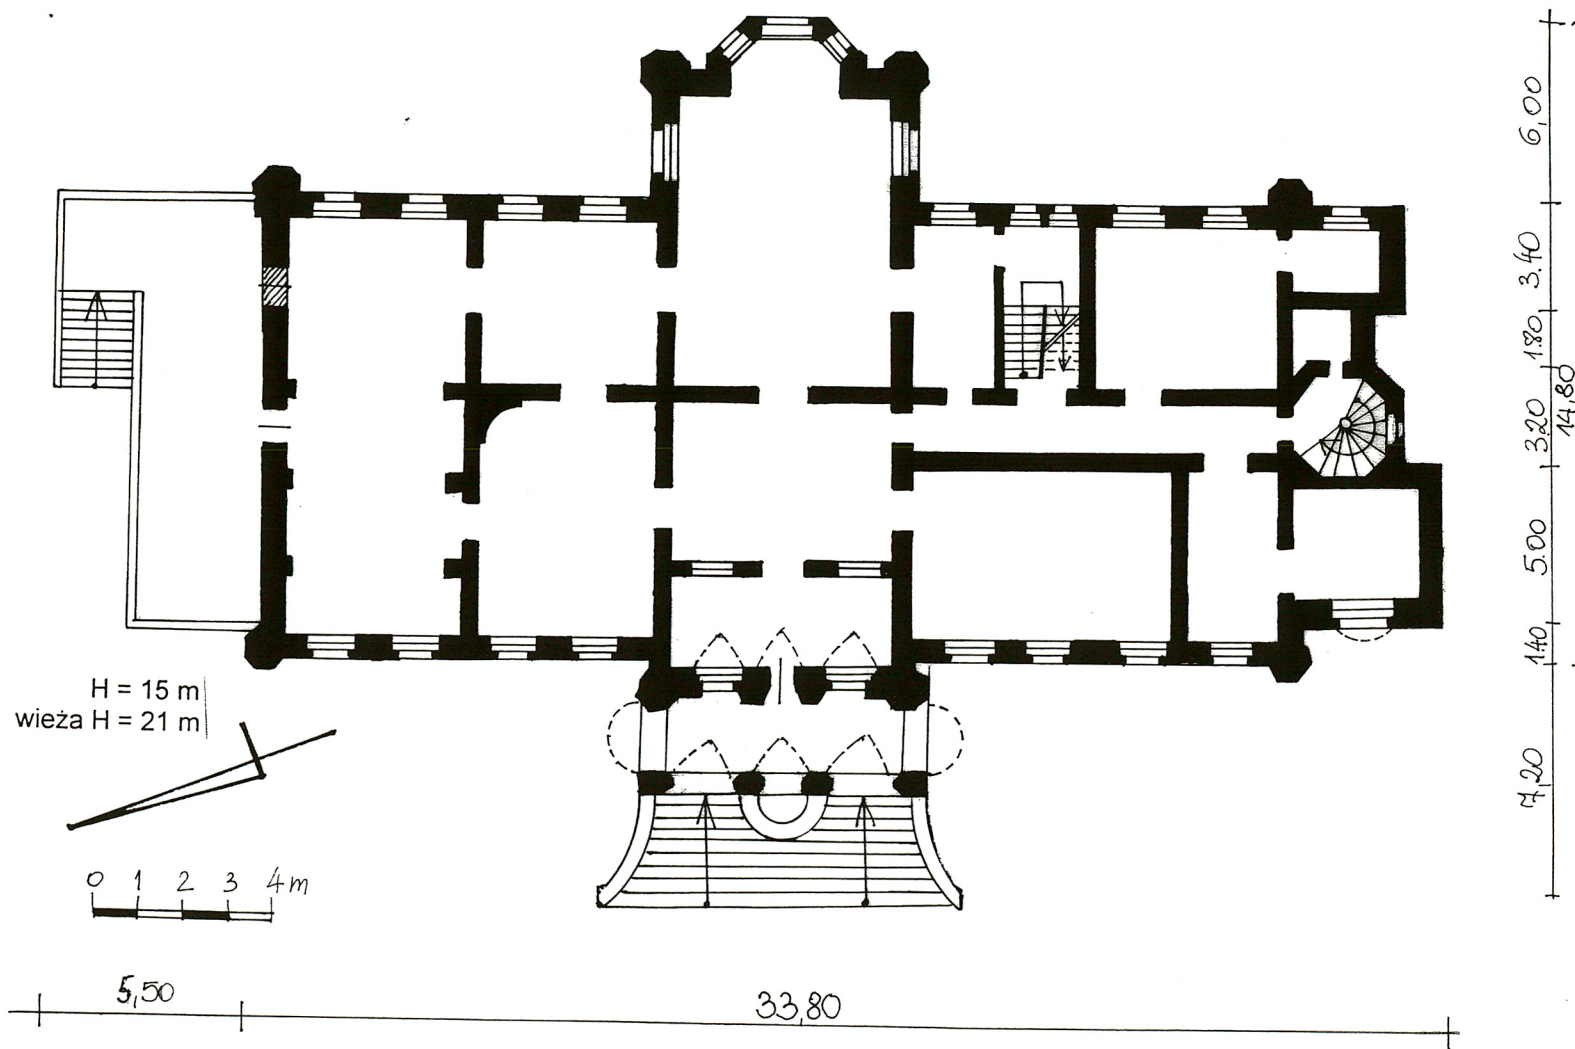
1. Miejscowość	<b>DOBROWO</b>	2. Obiekt (nazwa jak w karcie)	3. Zawartość wkładki (nazwa obiektu lub materiału uzupełniającego)
gmina :	<b>Tychowo</b>		
powiat :	<b>białogardzki</b>	<b>Pałac „1”</b>	<b>Plan sytuacyjny, rzut palacu</b>
województwo :	<b>zachodniopomorskie</b>

RZUT - Obiekt założony na planie prostokąta, na osi symetrii z prostokątnymi ryzalitami od strony fasady i ogrodu, które poprzedzają niskie aneksy; od wschodu urozmaicony założoną na rzucie kwadratu wieżą, ośmioboczną klatką schodową, w elewacji szczytowej z prostokątnym tarasem który poprzedzają schody; układ wnętrza o zmiennej liczbie traktów, w części zachodniej 2-traktowy, a w części wschodniej 2,5 traktowy z korytarzem pośrodku; klatki schodowe usytuowana w części wschodniej; pomieszczenie mieszkalne pierwotnie połączone w amfiladzie.

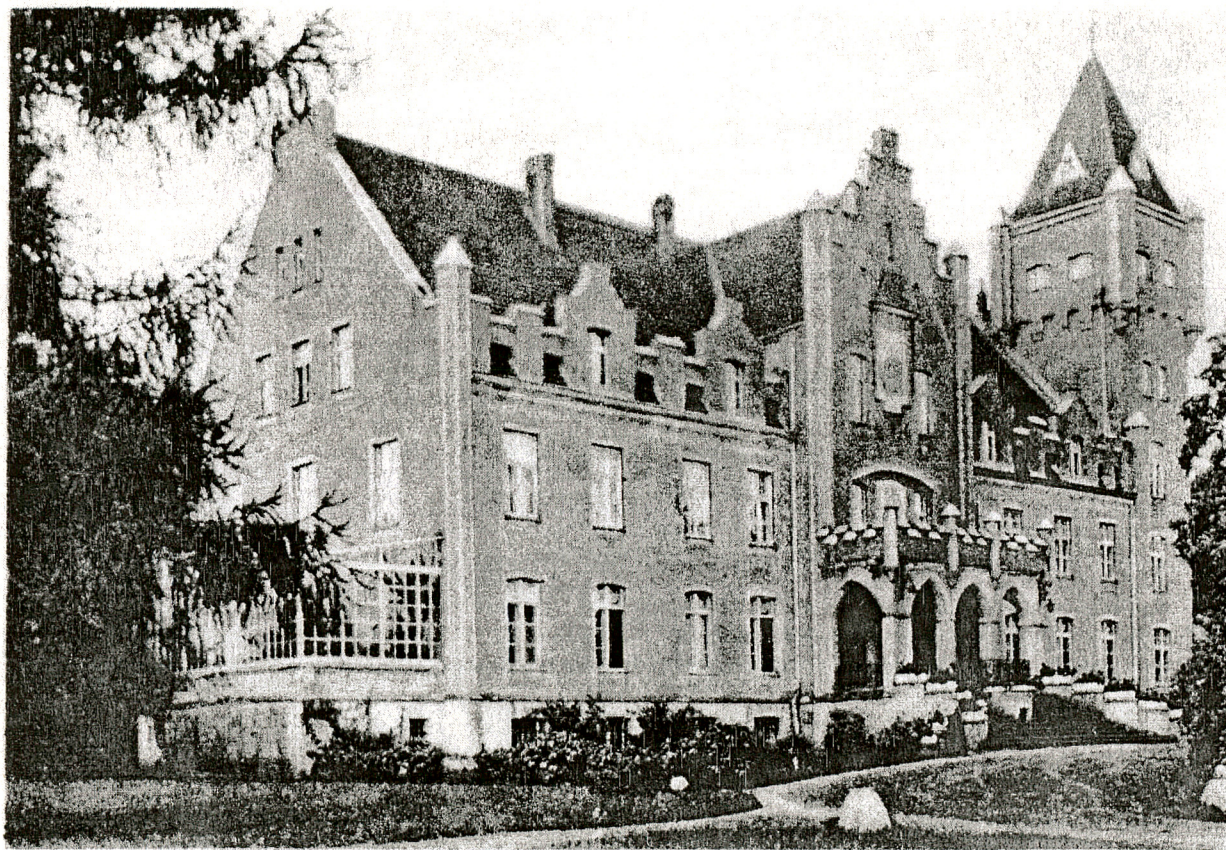
1. Pałac „1” – fasada od strony północnej

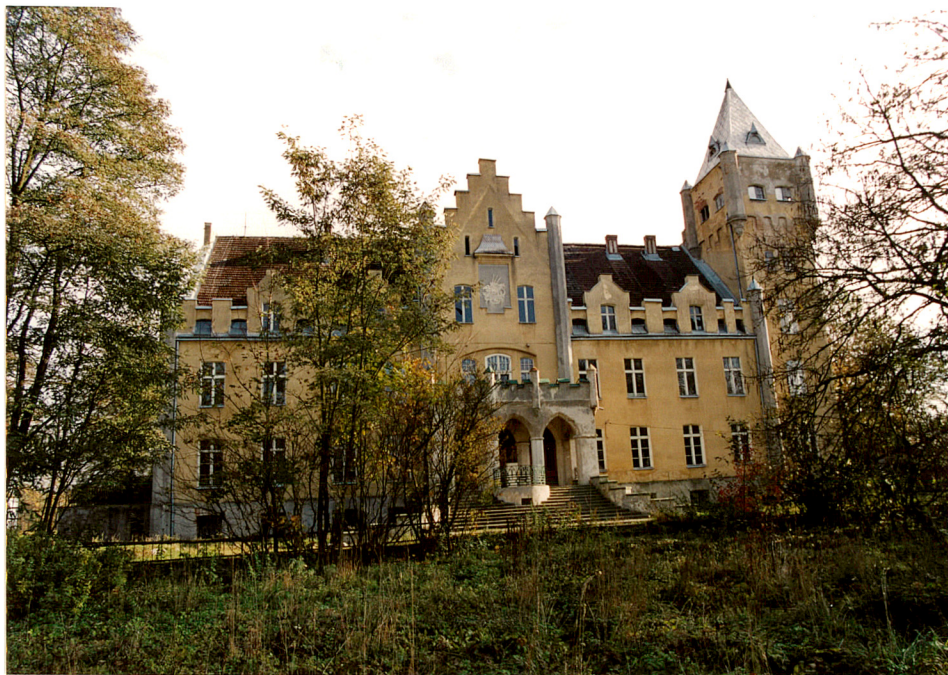
3

3. j.w. – elewacja frontowa od strony zachodniej

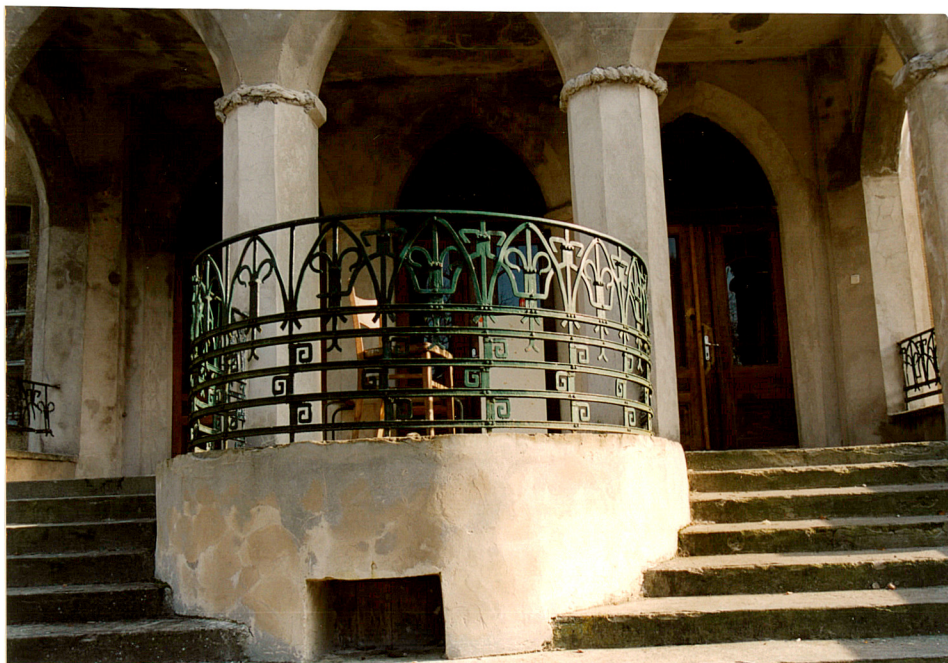
4

Schody zewnętrzne – w elewacji frontowej jednobiegowe, rozszerzające się u dołu , o granitowych stopniach, po bokach ograniczone niskimi, betonowymi murkami. W górnej partii ograniczone metalową kutą, ażurową balustradą.

4. j.w. – główne schody wejściowe

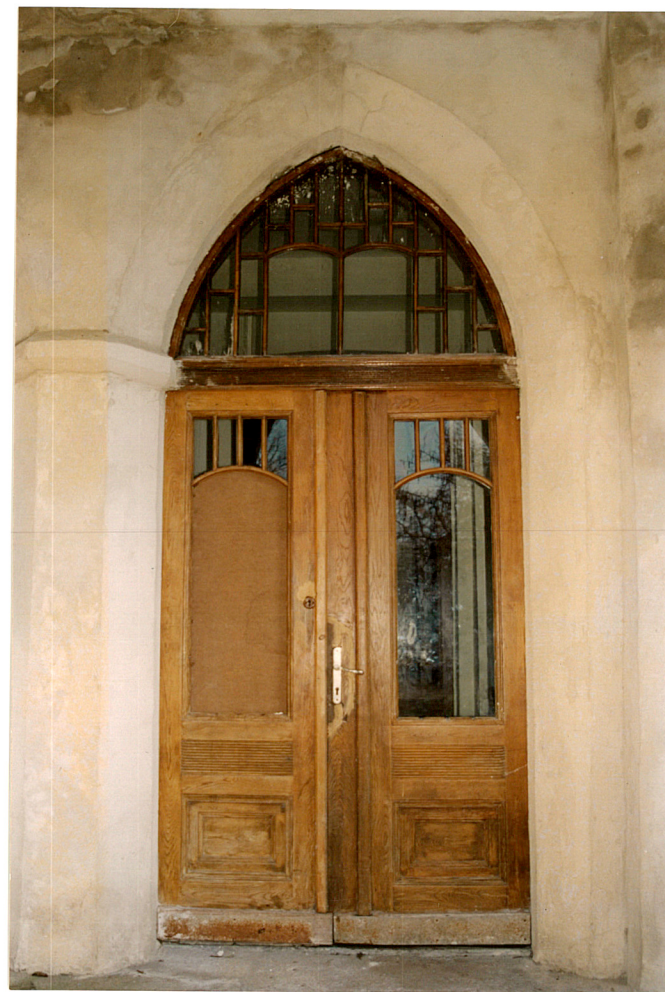
5

Drzwi zewnętrzne - przylgowe, drewniane, dwuskrzydłowe, górą z nadświetłem wstawionym w ostrołukową arkadę, o pełnej dekoracji, ramowo – płycinowe, z przeszkłonymi górnymi płycinami; listwa przymykowa w formie prostej listwy. Drzwi boczne - drewniane, jednoskrzydłowe, ramowo – płycinowe, górą prostopadkami.

5. j.w. – drzwi główne

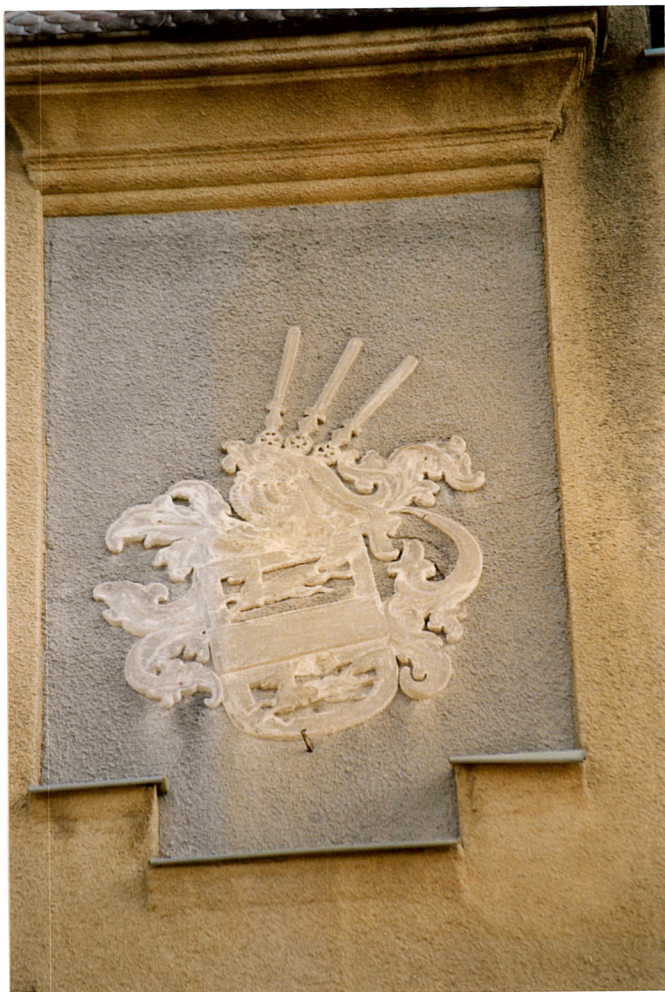
6

Wnętrze zachowane w nieznacznie przekształconej formie. Zachowało wyposażenie całego hallu wejściowego, wystrój klatki schodowej oraz pojedyncze fasety w pokojach. Na elewacji frontowej zachował się kartusz herbowy rodziny von Kleist- Dubberow, przedwojennych właścicieli pałacu.

6. j.w. – tarcza herbowa

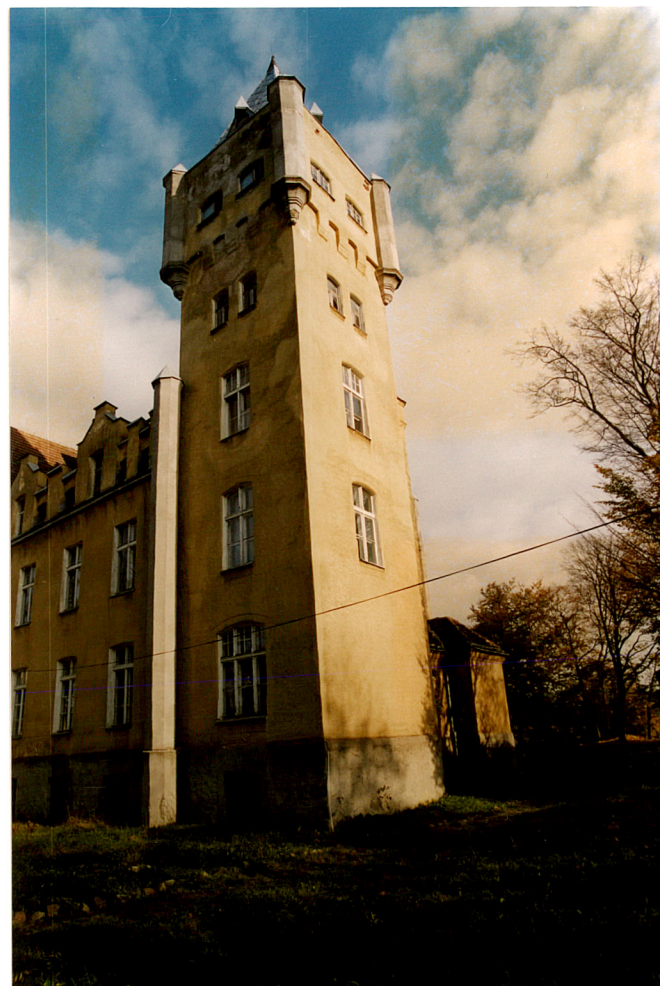
7

7. j.w. – wieża od strony zachodniej

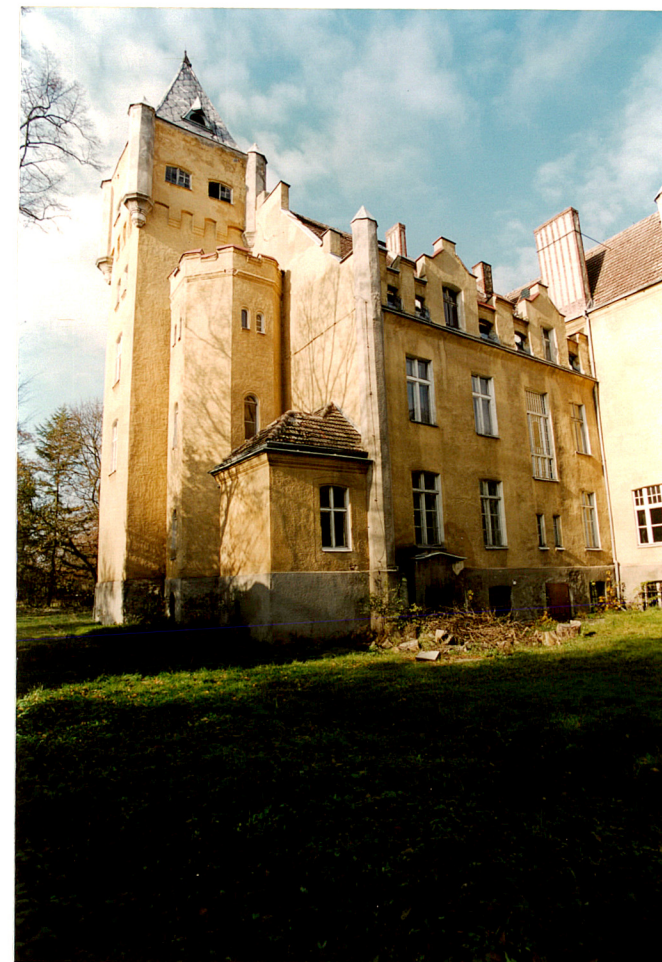
8

**ELEWACJA SZCZYTOWA** -południowo- zachodnia 3-osiowa urozmaicona przylegającymi do bryły pałacu bryłami. Od strony zachodniej prostopadłościenna, V kondygnacyjna wieża, na każdym z boków z jednym otworem okiennym, o prostych ścianach w wieńczącej kondygnacji o lekko wylamanej ścianie przed lico elewacji, wylamanie opracowane w formie fryzu w ząbki, o narożach flankowanych wielobocznymi sterczynami w dolnej partii wspartych na profilowanych konsolkach, a w zwieńczeniu wielobocznymi iglicami, na każdym z boków przeprute w elewacji dwa okienka. Wieżę nakryta dachem brogowym, w połaci z powiekowymi okienkami. Pośrodku elewacji usytuowana jest ośmioboczna III kondygnacyjna wieża mieszcząca klatkę schodową, jej proste ściany z wąskimi, półkolistymi okienkami, w zwieńczeniu z krenelażem. Od strony południowej do elewacji przylega I kondygnacyjny aneks nakryty dachem tróspadowym. Widoczne partie ściany szczytowej są ślepe.

8. j.w. – elewacja południowo zachodnia

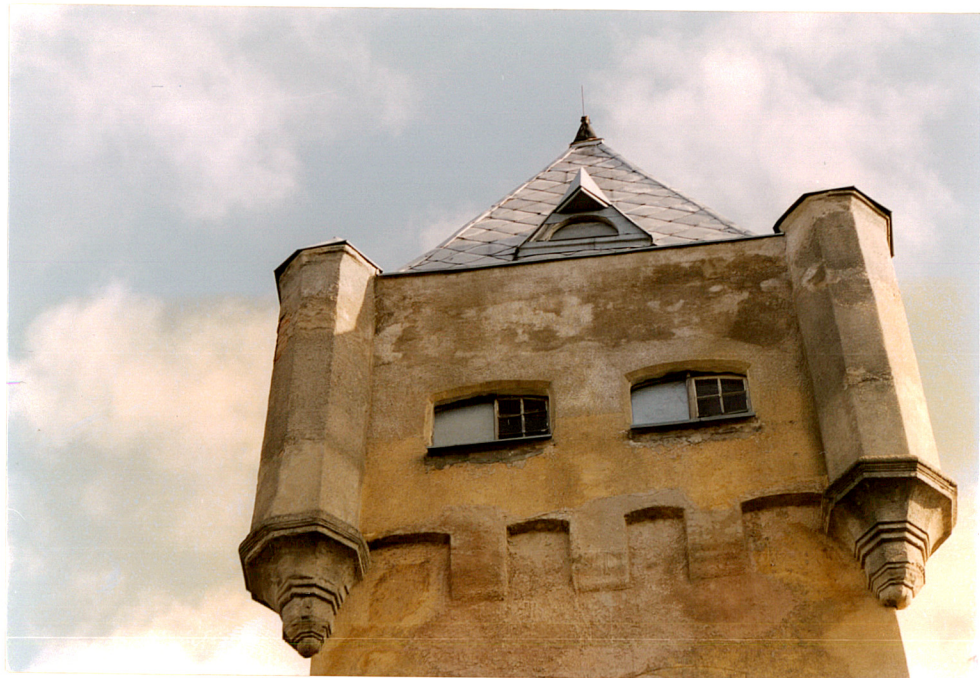
9

Dach - nakryty dachówką ceramiczna karpiówka ułożona w podwójną koronkę; hełm wieży pokryty blachą ocynkowaną ułożoną w romby.

9. j.w. – hełm wieży

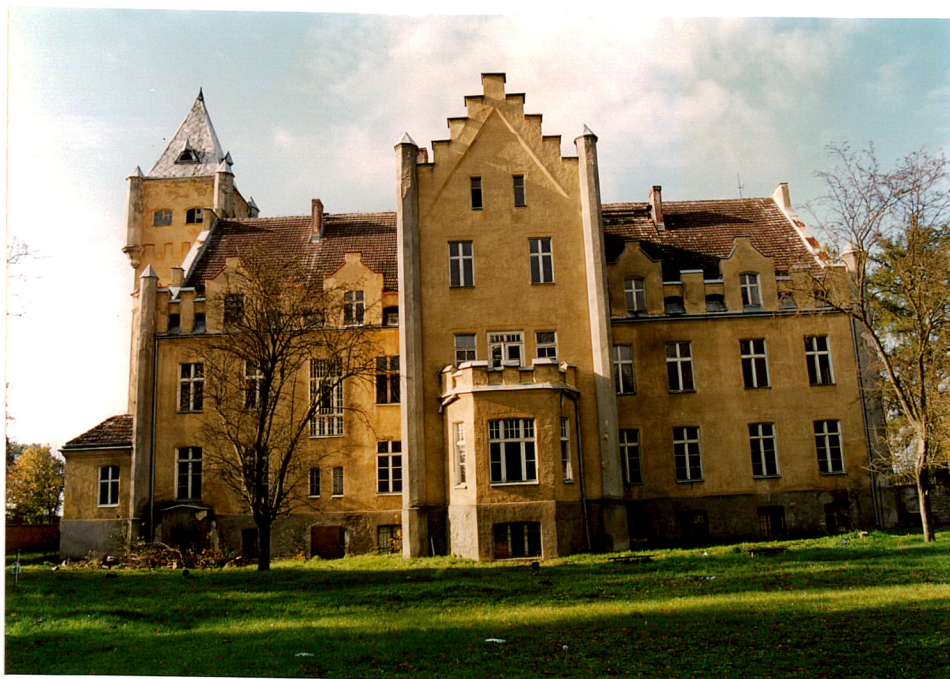
10

**ELEWACJA OGRODOWA** – południowo wschodnia 9 – osiowa, bliźniacza z fasadą, symetryczna na osi z ryzalitem o identycznej formie jak w fasadzie. W partii parteru ryzalit poprzedza trójboczny I kondygnacyjny aneks z oknami na każdym z boków. W II kondygnacji aneks przechodzi w balkon o pełnej balustradzie zwieńczonej krenelażem. Szczyt ryzalit równy kalenicy dachu wieńczy trójkątny naczółek o schodkowo opracowanych krawędziach. Pozostałe osie elewacji wyznaczają otwory okienne, na 3-osi od południa z wydłużonym oknem przechodzącym przez dwie kondygnacje, które doświetla klatkę schodową.

10. j.w. – elewacja południowo-wschodnia

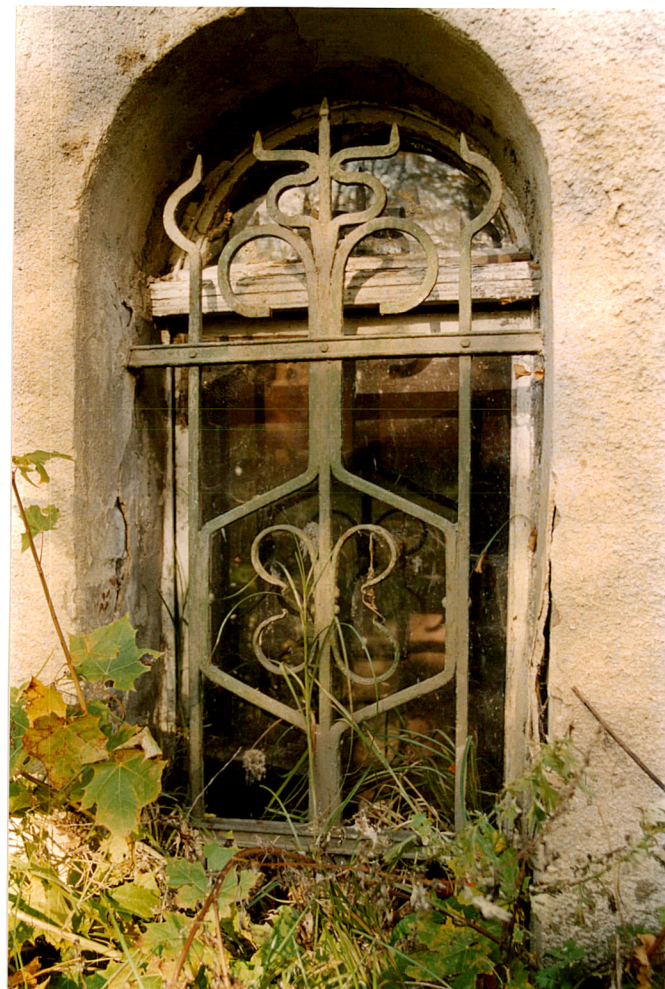
11

11. j.w. – kratka w oknie piwnicy

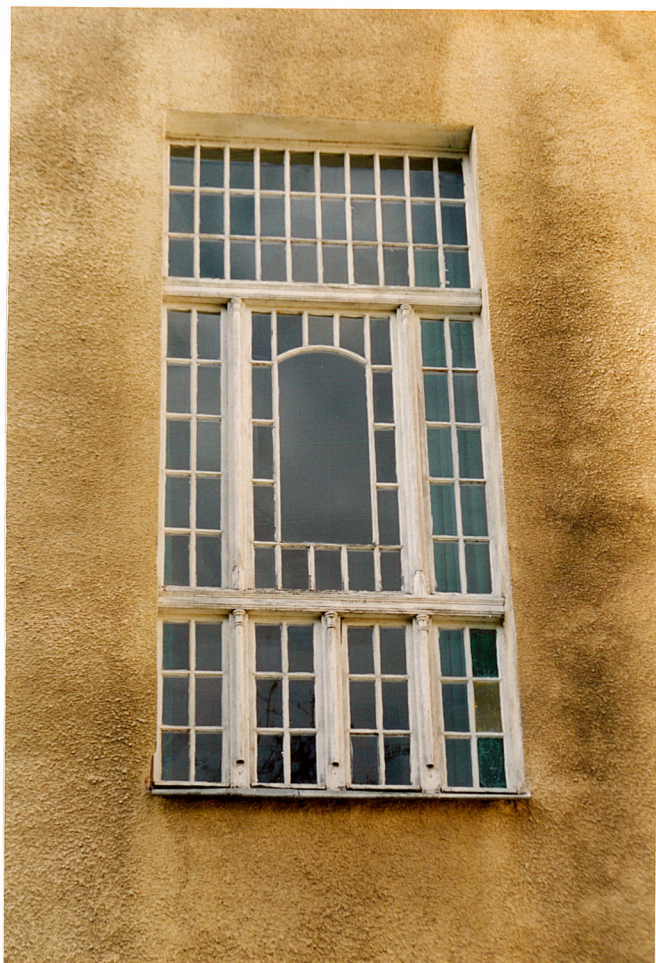
12

12. j.w. – okno klatki schodowej

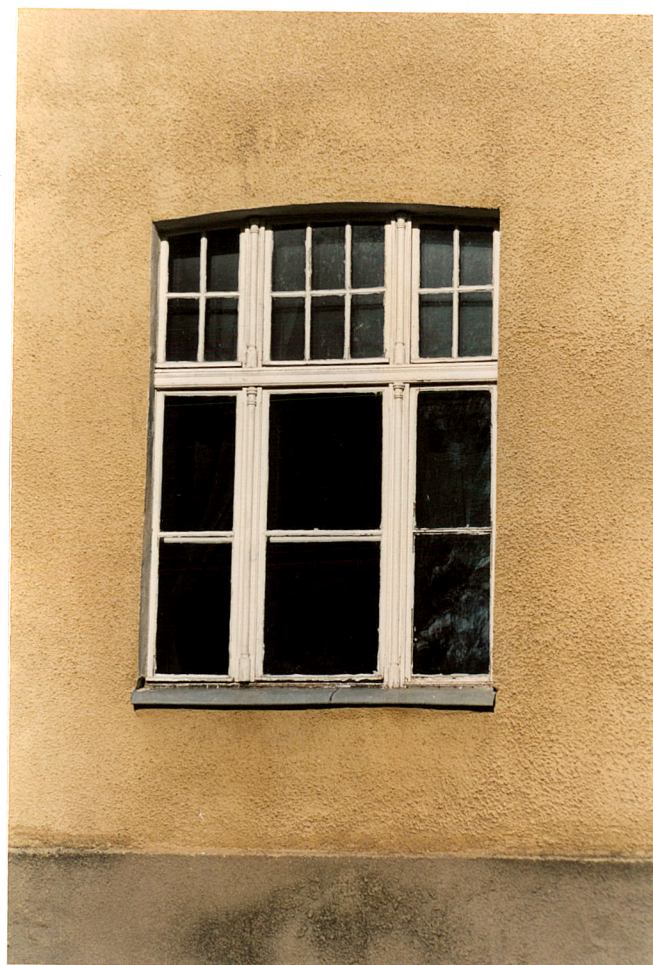
13

Okna – otwory okienne w kształcie prostokąta, skrzynkowe, podwójne, dwu- trój- i jednodelne, dwupoziomowe, cztero-, sześćio- i dwukwaterowe, dolne kwatery dzielone szczeblinami poziomymi, prostopadkami; krzyż pozorny, skrzyżowanie z przechodzącym profilowanym ślaniem; listwa przymykowa w formie ćwierćwałkowego pilastra z kompozytowym kapitelem. Okna szklone na kit. Na wysokości poddasza okna krosnowe, a na klatce schodowej wielokwaterowe dzielone szczeblinami krzyżowymi, okna szklone na kit.

13. j.w. – okno w elewacji

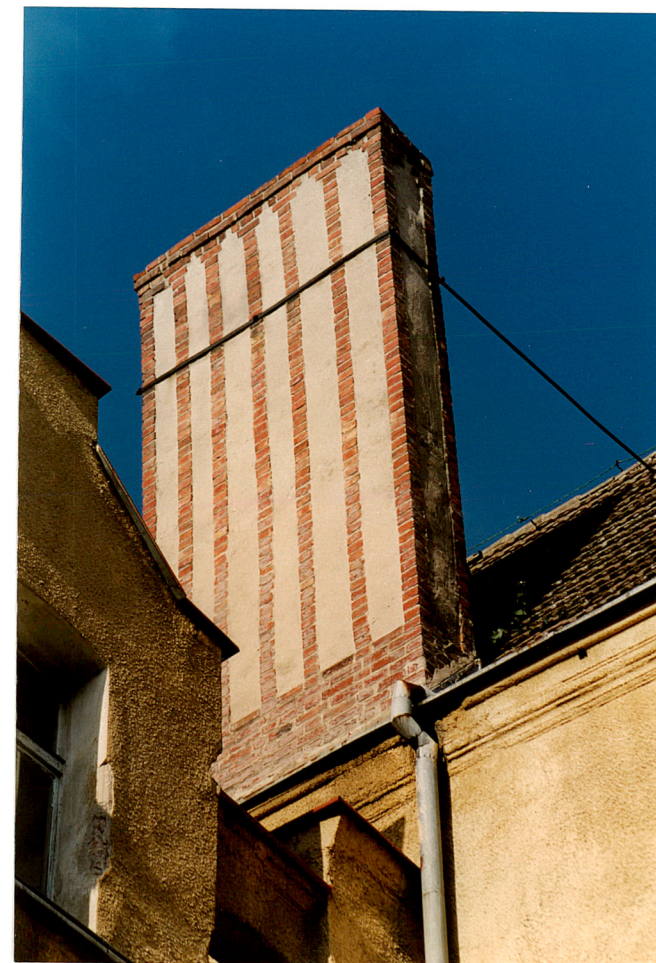
14

14. j.w. – komin w elewacji ogrodowej

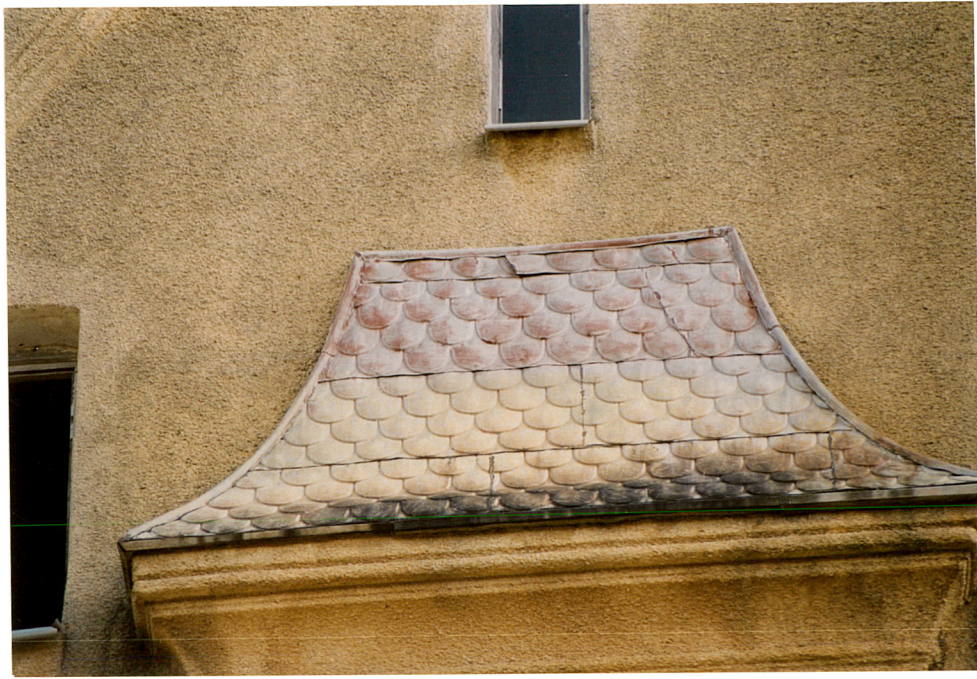
15

15. j.w. – obdaszek w ryzalicie klatki schodowej

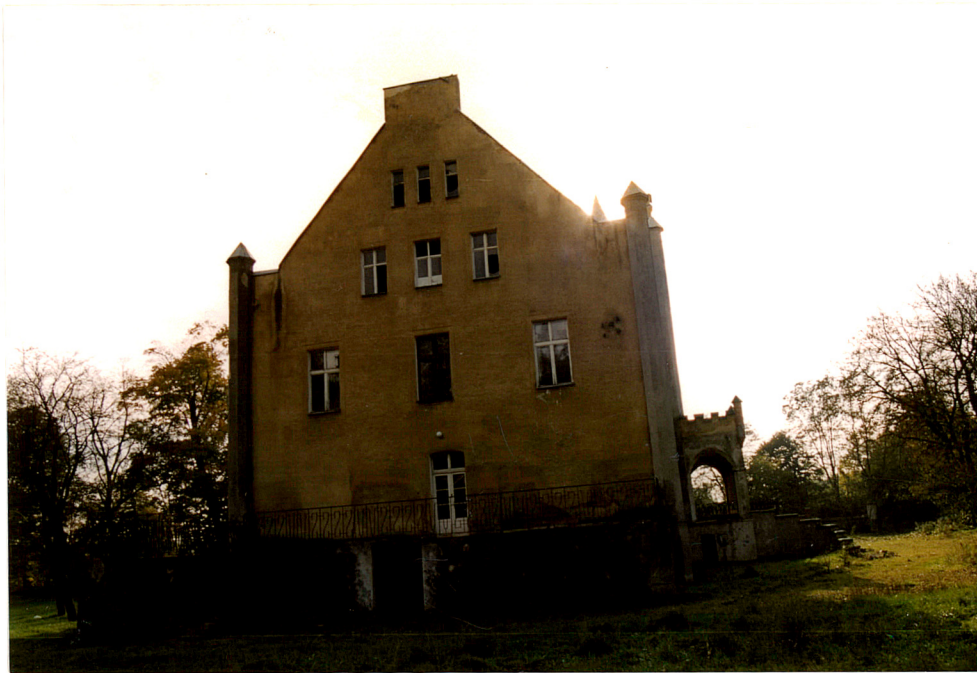
16

**ELEWACJA SZCZYTOWA** – północno- wschodnia, 1-osiowa, w partii parteru poprzedzona tarasem, którego ściany pierwotnie były zabudowane lekką konstrukcją drewnianą, w całości przeszkloną i tworzyły zabudowaną werandę lub ogród zimowy. Na II kondygnacji elewacja przepruta jest trzema, symetrycznie rozmieszczonymi otworami okiennymi. Na poddaszu pomiędzy krzywizną połaci dachowych, małe, wąskie okienną doświetlające dolny i górny poziom poddasza.

16. j.w. – elewacja północno - wschodnia

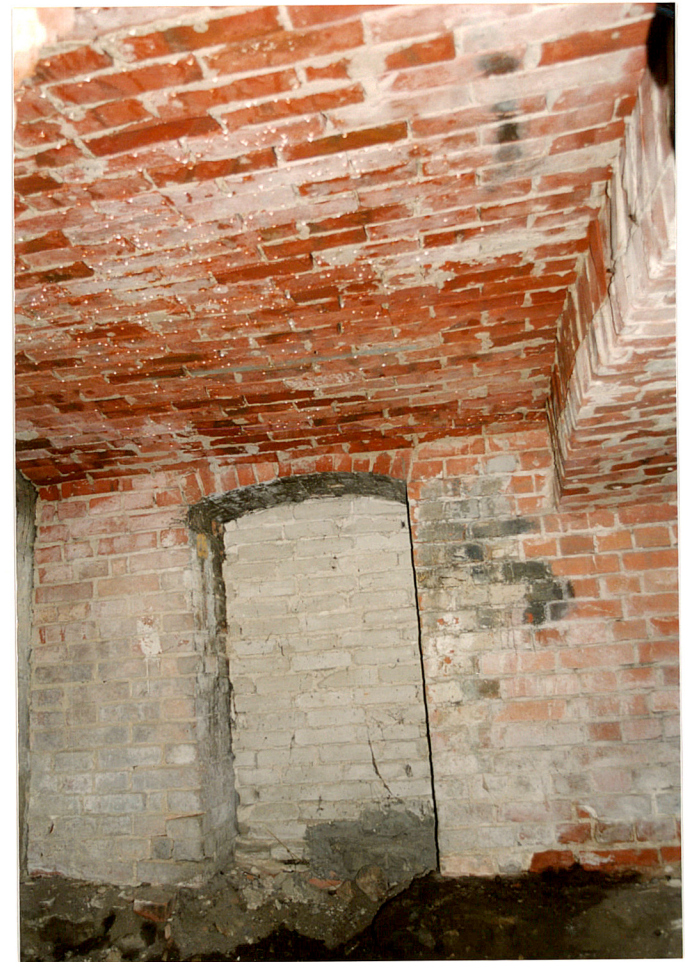
22

Stropy - w piwnicy kapa pruska częściowo otynkowana, wykonany w cegle; w pozostałych pomieszczeniach wyższych kondygnacji stropy drewniane z trzcinową podsufitką, malowany na białe.

22. j.w. – piwnica
