1. Obiekt

DWÓR

I poł. XIX w.  
1865 - przebudowa

DZIKOWO

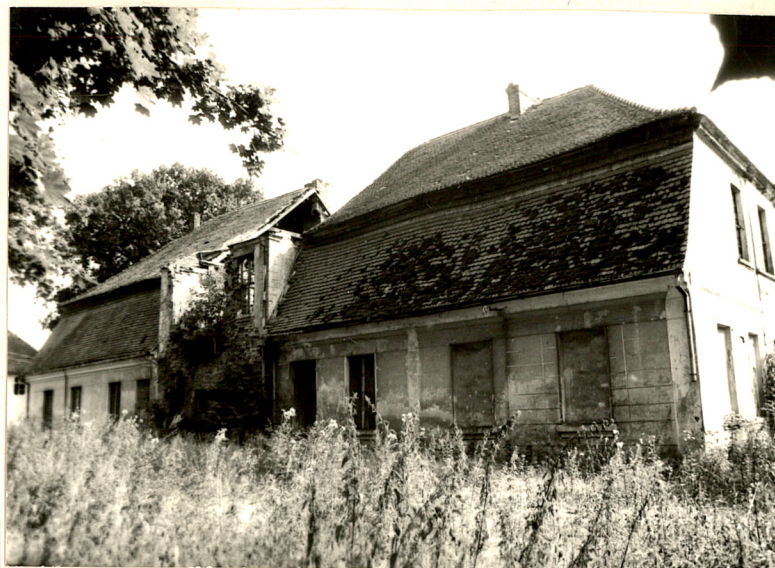
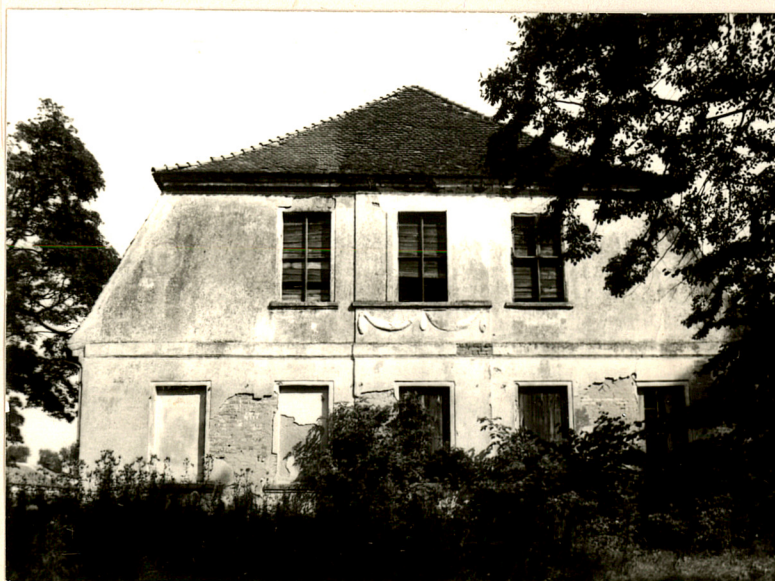
11. Zdjęcia, plan sytuacyjny, rzuty

**Elewacja północna** (frontowa) - symetryczna, jedenastoosiowa; trójosiowa część środkowa - jednopiętrowa, z prostokątnym zamkniętym u góry łukiem odcinkowym otworem drzwiowym w przyziemiu, na piętrze - układ trzech symetrycznie rozmieszczonych okien; w pozostałych osiach prostokątne okna (dwa okna od strony zachodniej zamurowane - prostokątne blendy). Elewacja ozdobiona poziomymi pasami boniowania, z profilowanym gzymsem pod okapem dachu.

**Elewacja południowa** - dziesięcioosiowa, w skrajnej osi od strony zachodniej - prostokątny otwór drzwiowy na kilkustopniowym podwyższeniu, poprzedzony niewielkim tarasem (obecnie bardzo zniszczonym); środkowa część trójosiowa - podwyższona analogicznie jak w elewacji północnej; w skrajnej osi od wschodu oraz piątej osi okna zamurowane - prostokątne blendy; w pozostałych osiach prostokątne otwory okienne.

**Elewacja wschodnia** - pięcioosiowa, symetryczna, na osi środkowej w przyziemiu prostokątny, zamknięty łukiem odcinkowym otwór drzwiowy, w pozostałych osiach parteru prostokątne otwory okienne; na wysokości stropu parteru elewacja nieznacznie zwęża się trójbocznie zgodnie z linią boczną połaci dachu; na poddaszu symetrycznie umieszczone centralnie analogiczne otwory okienne, ponad nimi połąć dachu (w elewacjach szczytowych dach krótszy, rodzaj naczółka).

**Elewacja zachodnia** - analogiczna do elewacji wschodniej, bez otworu drzwiowego; od strony północnej dwa okna parteru zamurowane - prostokątne blendy; kondygnacje oddzielone prostym gzymsem, pod parapetem środkowego okna poddasza płaskorzeźbiona dekoracja z motywem festonu.

14. Kubatura	15. Powierzchnia użytkowa	16. Przeznaczenie pierwotne	17. Użytkowanie obecne
6 099 m <sup>3</sup>	915.5 m <sup>2</sup>	mieszkalne	nie użytkowany
18. Prace budowlane i konserwatorskie, ich przebieg i dokumentacja		19. Stan zachowania (fundamenty, ściany zewnętrzne, ściany wewnętrzne, sklepienia, stropy konstrukcje dachowe, pokrycie dachu, wyposażenie i instalacje)  Dwór w bardzo złym stanie, zdewastowany, piętrowa część środkowa - całkowicie zawalona, pozostała część grozi zawaleniem, ściany popękane, zawilgocone i zagrzybione, konstrukcja dachu oraz pokrycie dachu w znacznej części zniszczone, elementy wykończeniowe t.j. okna, drzwi, podłogi oraz wszystkie instalacje - całkowicie zniszczone, rozebrane.	
20. Najpilniejsze postulaty konserwatorskie		Wymaga natychmiastowego podjęcia prac konserwatorskich, przeprowadzenia fachowego remontu kapitalnego.
