1. Obiekt KOŚCIÓŁ PROTESTANCKI, OB. RZYM.-KAT. FILIALNY P.W. ŚW. ANTONIEGO

2. Czas powstania  
1664 r.

3. Miejscowość  
G O L C E

11. Zdjęcia, rzut, przekrój, sytuacja, orientacja

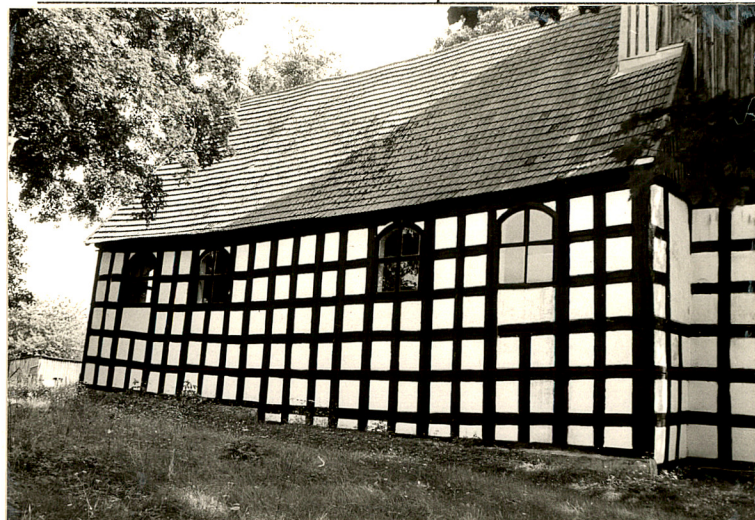
1. Nawa, od pn-zachodu
2. Widok od pn-zachodu
3. Widok od zachodu
4. Widok od południa
5. Widok od pd-wschodu

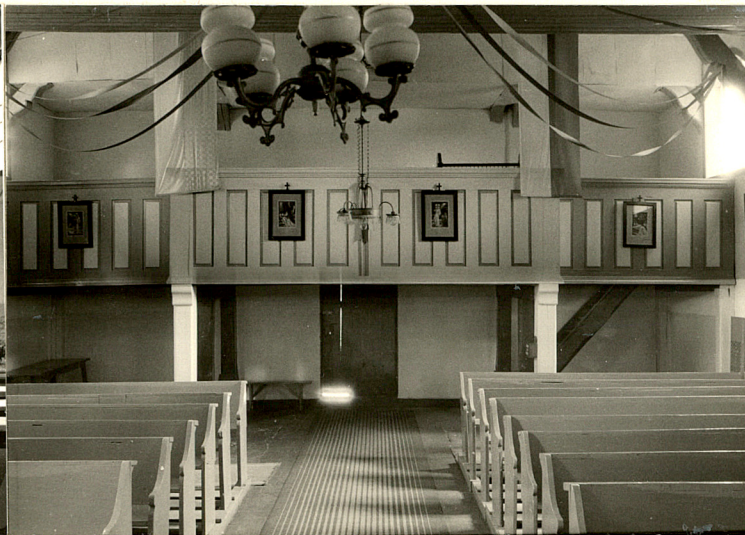
7. Wnętrze, od wschodu

W n ę t r z e: otynkowane. Poza stropem i emporą organową o skromnych formach dekoracyjnych brak cech zabytkowych.

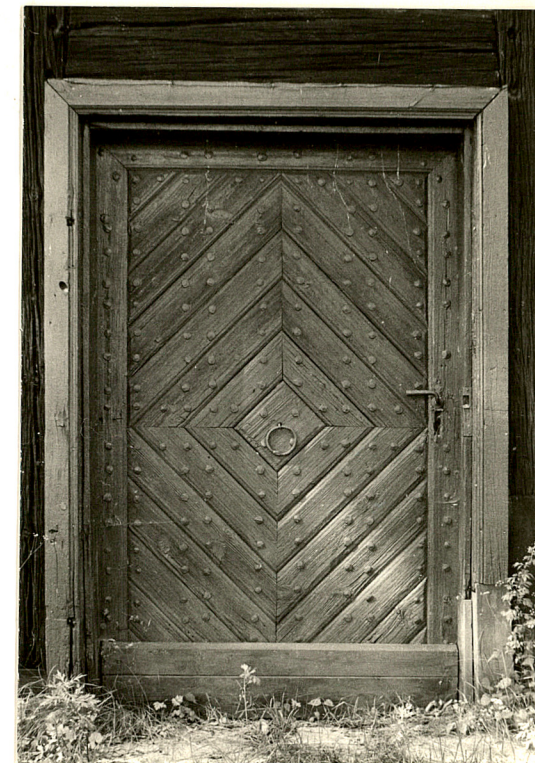
8. Drzwi w ścianie pd,  
widok od zewnątrz

Drzwi zewnętrzne do wieży drewniane dwuskrzydłowe deskowe ze szpungami, niezabytkowe. Drzwi między wieżą a nawą drewniane jednoskrzydłowe deskowe ze szpungami i zawiasami pasowymi kutymi. Deski wyrzynane ręcznie. Wysokość drzwi w świetle - 1,75 m. Dwoje drzwi umieszczonych w przepierzeniu drewnianym wydzielającym z nawy zakrystię płycinowych, współczesnych. Drzwi zewnętrzne w ścianie południowej deskowe, od strony zewnętrznej deski układane w romby, nabijane ręcznie kutymi gwoźdźmi, wysokość w świetle - 2 m. Okna ościeżnicowe pojedyncze, zamknięte od góry łukiem odcinkowym, dzielone słupkiem i słemieniem na 4 symetryczne części, otwierane na zewnątrz, zamykane haczykami.
